BOOMTECHNISCH ONDERZOEK LINDE - SCHOOLPLEIN OBS DIJKZICHT WELSUM

Locatie: Schoolplein obs Dijkzicht - Welsum
Datum onderzoek: 23 oktober 2020
Datum rapport: 30 november 2020
Versie: V3
Status: Definitief

Rapportage boomtechnisch onderzoek linde - schoolplein obs Dijkzicht Welsum

Type Onderzoek: Boomtechnisch onderzoek
Adres: Schoolplein obs Dijkzicht - Welsum
Datum onderzoek: 23 oktober 2020

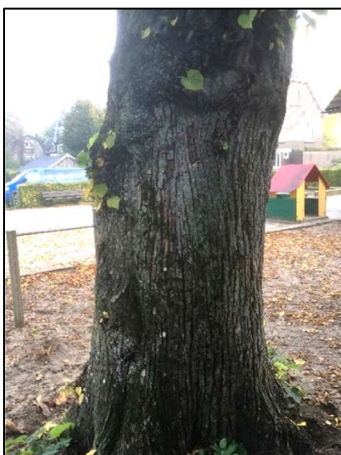
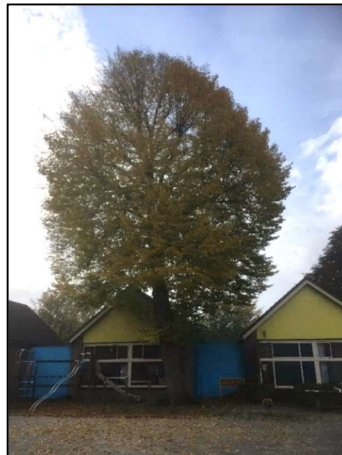
Afbeelding 2 & 3 standplaats linde

De boom staat op het schoolplein in een 'open' plantplaats. Dit betekent dat hij niet geheel omsloten is door verharding. Onder de linde staan diverse speeltoestellen in een valondergrond van zand. Gezien het gegeven dat er speeltoestellen onder staan wordt er frequent onder de boom gelopen, en wellicht ook gegraven.

Een open plantplaats heeft als voordeel t.o.v. een gesloten plantplaats dat hemelwater eenvoudig in de bodem kan infiltreren. De zuurstofuitwisseling is doorgaans optimaal. Onderstaande afbeelding 2 & 3 geeft de standplaats van de linde weer.

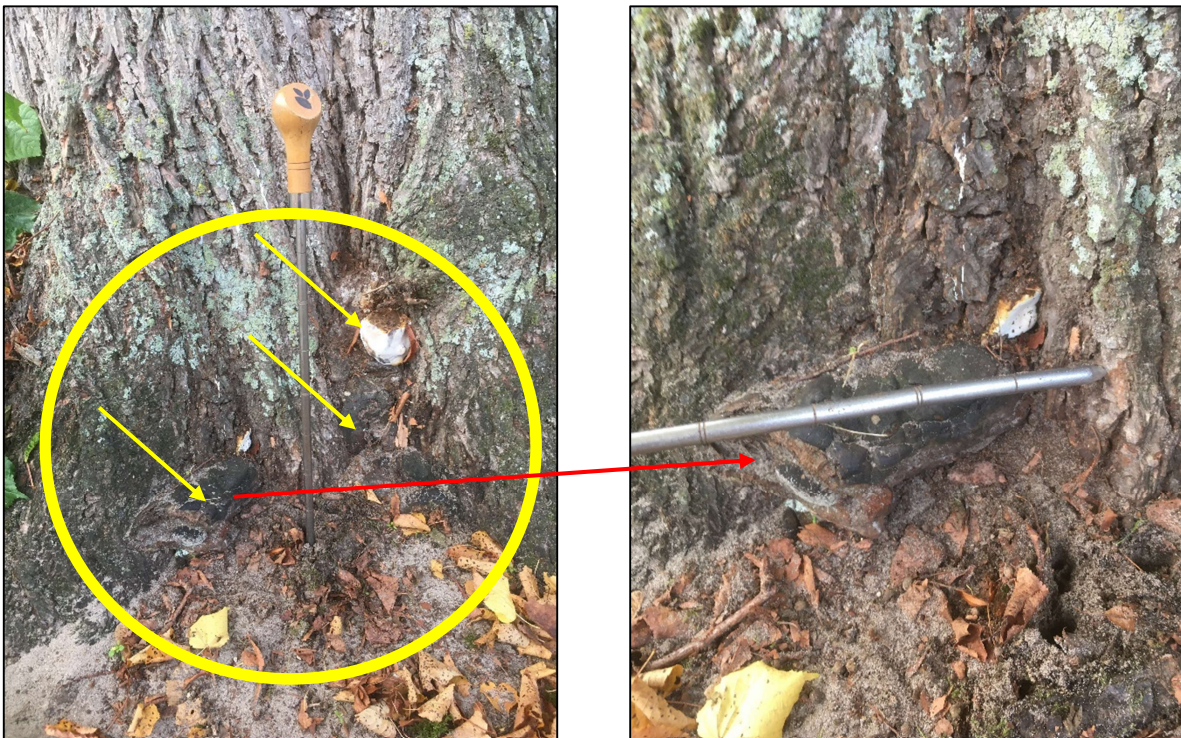
Afbeelding 4 & 5

De linde heeft op maaiveldhoogte aan de noordkant van de stam enkele vruchtlichamen van de schimmel, zie afbeelding 4 & 5. (afbeelding 5 is een detail van de schimmel van afbeelding 4)

De grootte van het vruchtlichaam zegt weinig over de mate van de aantasting. De plek op de boom wel, daar waar het vruchtlichaam naar buiten komt, is de aantasting actief aanwezig. Indien hij naar buiten komt, betekend dit dus dat al het achterliggend hout afgebroken is, aangezien de zwam vanuit de kern naar buiten toe komt.

Met kloppen m.b.v. de klophamer is geluisterd in hoeverre de gestelwortels waarop de zwam zit een klankafwijking laten horen. Er is een klankafwijking aanwezig, wat duidt op een aantasting van de wortels. Tevens is de stam tussen de gestelwortels teruggevallen. Dit heet ook wel een inzinking. Dit duidt op het niet meer actief reageren van de boom omdat er een achterliggend defect gaande is. Dit beeld komt overeen met de aantasting.

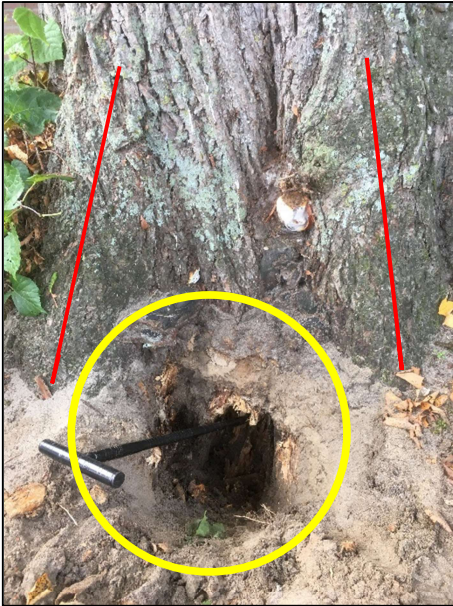
Hierop is onderzocht in hoeverre de schimmel onder maaiveld actief is. Dit is uitgevoerd door het graven tussen de gestelwortels onder de zwamaantasting. Uit onderzoek is naar voren gekomen dat hier een holte aanwezig is met een opening onder maaiveld van ca. 25cm breed. Afbeelding 6 geeft deze holte weer.

De holte breidt zich van oost naar west uit tot een breedte van ca. 40cm. Er is actief houtrot vanuit de kern aanwezig. De houtrot heeft zich van noord naar zuid ca. 75cm diep uitgebreid. De houtrot breidt zich tevens verder uit dieper in de grond.

Zoals uit onderzoek is gebleken is de linde aangetast. Onder maaiveld breidt de schimmel zich vanuit de kern verder naar buiten toe uit. Daar waar de schimmel naar buiten toe komt is al het achterliggende hout aangetast. De twee gestelwortels waar de schimmel zich tussen bevindt is dusdanig aangetast dat ze niet meer bijdragen in de stabiliteit van de boom (zie afbeelding 6 rode lijnen). De overige gestelwortels zorgen voor voldoende stabiliteit.

Er is (nog) geen acuut gevaar op windworp of stambreuk. de noodzakelijke restwand die nodig is voor de stabiliteit is nog aanwezig. De minimale benodigde restwand bij deze linde is ca. 15 cm. Gerekend vanaf de noord-zuid kant heeft de boom nog een restwand van ca. 20cm. De marge hier is nog ca. 5cm. De restwand gezien vanuit oost-west kant heeft aan beide zijden een breedte van 25 cm. Hier is nog ruim 10cm marge, alvorens hij de minimum restwand dikte bereikt. (De berekening van de minimaal benodigde restwand is gebaseerd op de vta-methodiek. Hierbij wordt uitgegaan van een minimale restwand van 1/3 deel van de straal, bij een boom met een volwaardige kroon).

Het valt moeilijk te zeggen wat de snelheid van de aantasting op de overige gestelwortels zal zijn. Er is momenteel een actieve rot gaande, die zich uitbreidt naar de overige gestelwortels. Herstel van deze aantasting is niet mogelijk. Doordat de boom aangetast is en dit proces gaande is en onomkeerbaar is, bevindt de boom zich in de aftakelingsfase.

De linde blijft op deze plek gehandhaafd en wordt jaarlijks gecontroleerd in hoeverre de aantasting zich uitbreidt. Indien de marges van veiligheid overschreden worden, dan dient de linde geveld te worden.

De linde blijft op zijn huidige plaats gehandhaafd en er wordt ingezet om de boom zo lang mogelijk in stand te houden. Hierbij is het van belang om de boom (wederom) in te nemen. Hierbij neemt het kroonvolume en dus de windbelasting dusdanig af dat er een verminderd risico is op windworp of stambreuk. Randvoorwaarde hierbij is dat dit een terugkerende maatregel is die ca. elke 3 tot 5 jaar genomen dient te worden. Het kroonvolume zal na elke beheermaatregel afnemen, aangezien er telkens dichter op de hoofdstam gesnoeid gaat worden. De boom zal ook in de hoogte beperkt gaan worden. Uiteindelijk blijft er een knotlinde over. Hierbij refereert de stam naar het verleden van de linde.
