RAPPORTAGE BOMEN EFFECT ANALYSE

RAPPORT: BEA-180122B-166

OBJECT: RODE BEUK

LOCATIE: IJSSELDIJK 59 TE WELSUM

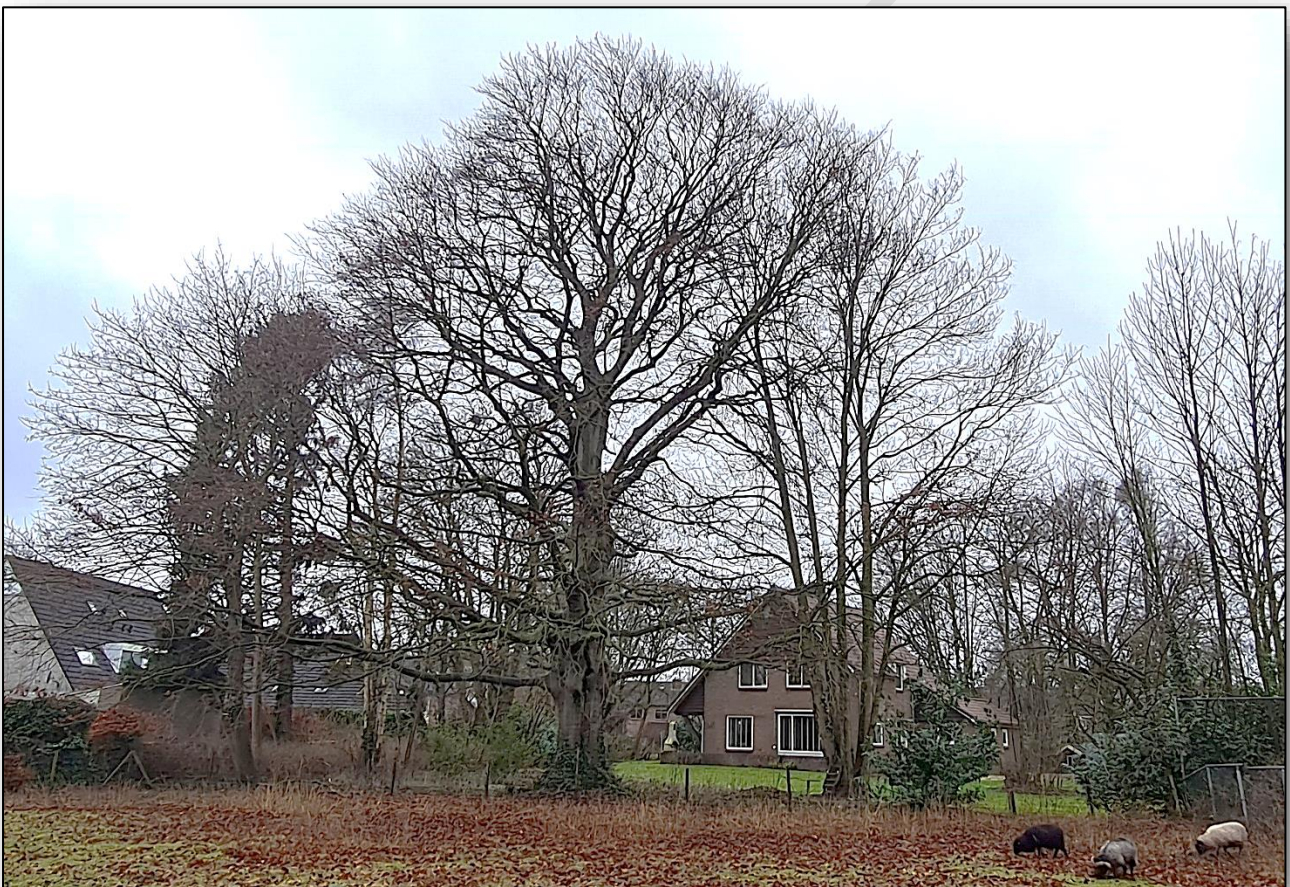
De boom staat op het perceel van Zijlweg 9, maar rijkt met haar kroon grotendeels over het te bebouwen perceel. De standplaats van de boom bestaat uit een open grond c.q. plantsoen met stinzenplanten. Op het te bebouwen perceel bestaat de standplaats uit een grasvegetatie welke begraasd wordt door geiten.

Gemeten van uit het hart van de boom stat deze 1.80 meter uit het huidige hekwerk.

Afb. 2; Boom en groeiplaatsomgeving huidige situatie.

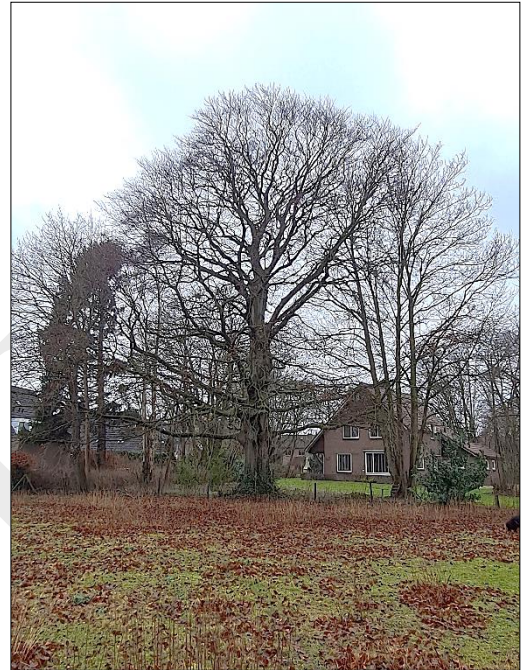
STABILITEIT	BEOORDELING	OPMERKING
Stamvoet	Goed	Begroeid met klimop (deze is ten dele verwijderd om de stamvoet te kunnen beoordelen)
Stam	Goed	Geen gebreken waargenomen.
Kroon	Goed	Dood hout
Mech.belasting	Goed	Geen gebreken waargenomen
Veiligheid algemeen	Matig	Behandelbaar; dood hout verwijderen.

CONDITIE	BEOORDELING	OPMERKING
Bladbezetting	n.v.t.	winter
Bladgrootte	n.v.t.	winter
Bladkleur	n.v.t.	winter
Twijgontwikkeling	normaal	
Conditie algemeen	normaal

De conditionele gesteldheid alsook de mechanische kwaliteit van de boom is goed, waarop ook een goed toekomstperspectief is gebaseerd. Ook de standplaatsomstandigheden zijn goed geschikt voor handhaving van de boom. Bij voorkeur grasvegetatie verwijderen en open grond c.q. inrichting met stinzeplanten realiseren.

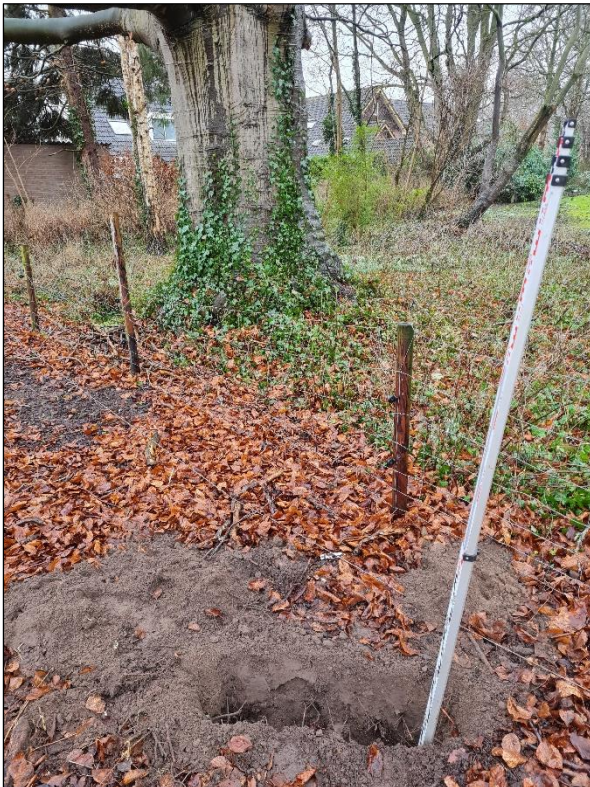
De bodem bestaat hier uit een matig humusrijke zandgrond, waarbij vanaf -20 sprake is van een intensief doorwortelde bodem met wortels tot een diameter van 8 cm.

Afb. 5; de profielsleuf A is gegraven op vijf meter uit het hart van de stam.

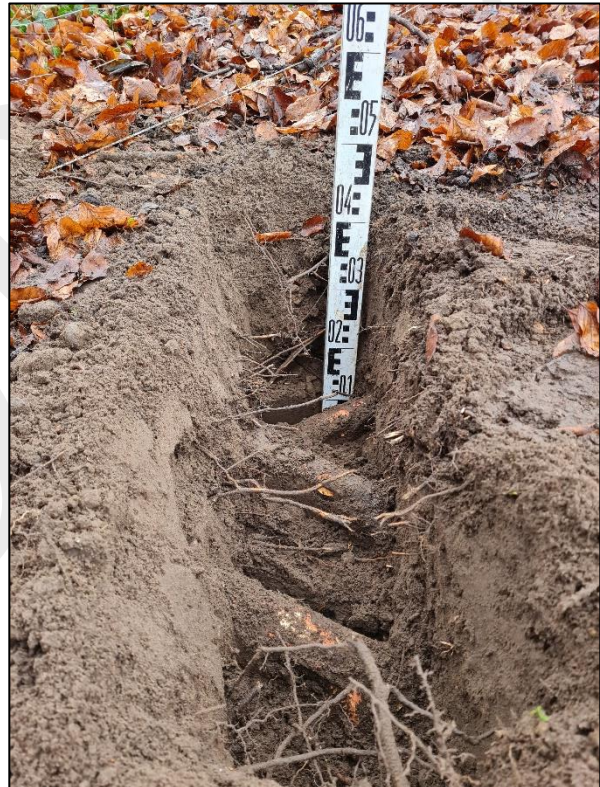
Afb. 6; Intensieve beworteling profiel A.

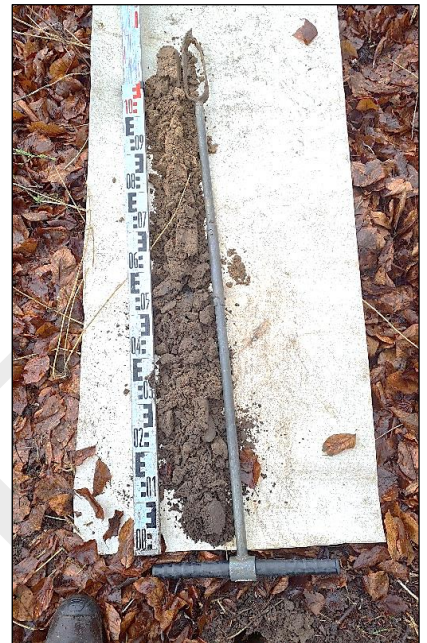
Afb. 7; Profiel B.

De bovenste 10 cm bestaat uit een strooisellaag c.q. humusrijke grond. Van 10-60 cm bestaat het profiel uit een matig humusrijke, licht lemige fijne zandgrond. Van -60 tot -90 cm is sprake van humusarm fijn zand, waarbij er tot op een diepte van -90 cm nog enkele wortelharen zijn waargenomen. De bodemvochtigheid neemt echter snel toe en is vanaf -110 cm nat. Hier is geen wortelgroei meer mogelijk vanwege zuurstofarme omstandigheden.

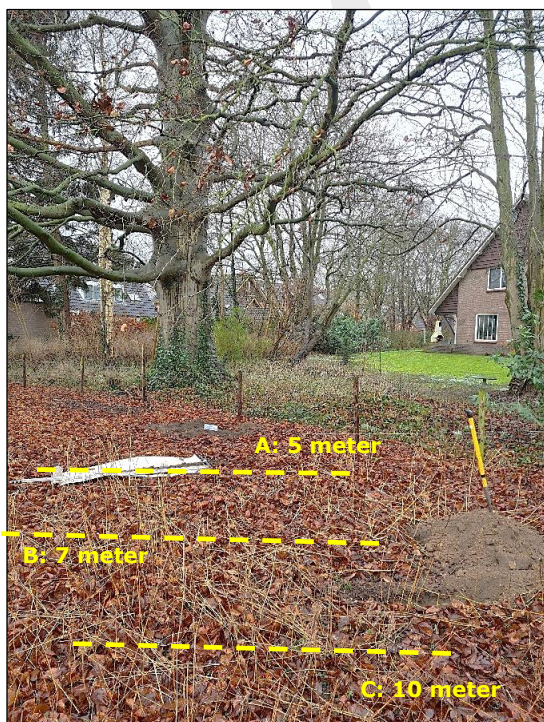
Afb. 8; Overzicht profielen gemeten vanuit het hart van de stam.

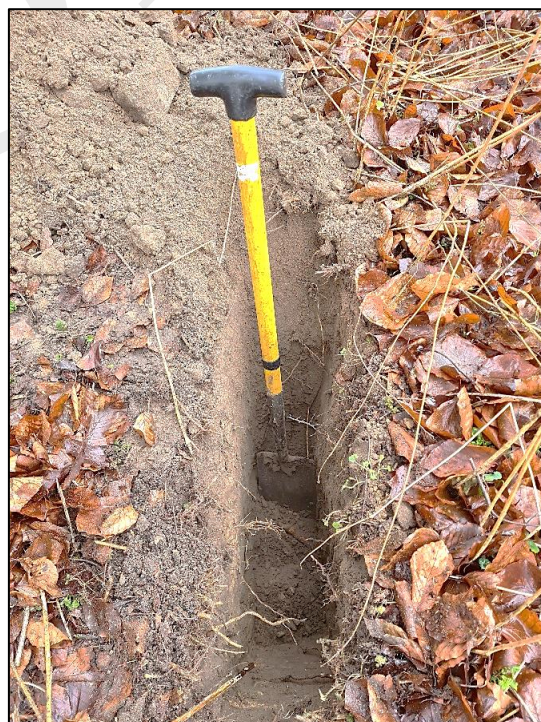
Afb. 9; Sleuf C.

De bodem bestaat hier uit een geroerde grond bestaande uit een humusarm fijn zand. Vanaf -50 cm neemt het gehalte aan puin en metalen toe, welke een reeds eerdere geroerde grond bevestigt. Er zijn op deze afstand van de boom geen of weinig wortels waargenomen. Waarschijnlijk heeft er hier in het verleden nog een bouwwerk gestaan.
