Asbestinventarisatie

Dahliastraat 25, 8121DH Olst

P05289

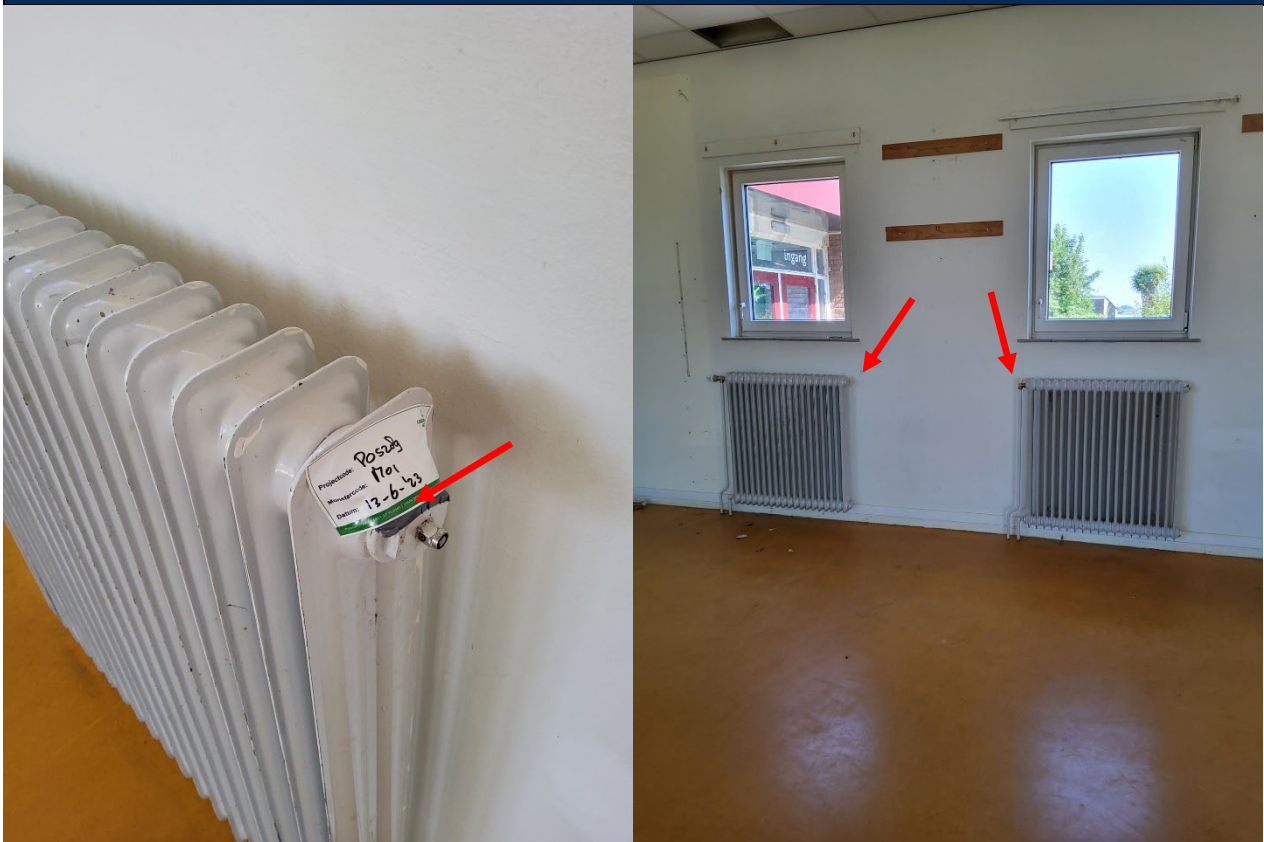
Bron	M01
Certificaatnummer	1563994
Analyseresultaat	30-60% Chrysotiel
Hechtgebonden	Nee
Materiaal	Pakking radiator
Locatie	Klaslokalen
Hoeveelheid	56 stuks
Bevestiging	Geklemd
Verwerking	Niet
Beschadiging	Niet
Risicoklasse	1
Saneringstype	In zijn geheel
Opmerking	Toepassing betreft 56 pakkingen verdeeld over 13 radiatoren.

Adres	Dahliastraat 25, Olst
Projectcode	P05289
Projectnaam	De Klimop
Broncode	M01
Bronnaam	Pakking in verwarmingstoestellen

Productspecificatie	Pakking
Hechtgebondenheid	Niet-hechtgebonden
Hoeveelheid asbest	56 stuks
Percentage Chrysotiel	30 - 60 %
Percentage Amfibool asbest	< 0.1 % (niet aantoonbaar)
Analysecertificaatnummer	1563994

Bevestiging	Geklemd
Binnen / buiten	Binnen
Beschadiging	Niet
Verweerdheid	Niet

Handeling Asbesthoudend materiaal wordt geheel omsloten zonder het asbesthoudend materiaal te beroeren

Risicoklasse	1
Gebruikte versie classificatiemodel	SMART 2.4 20042023 (ingangsdatum 20-04-2023)

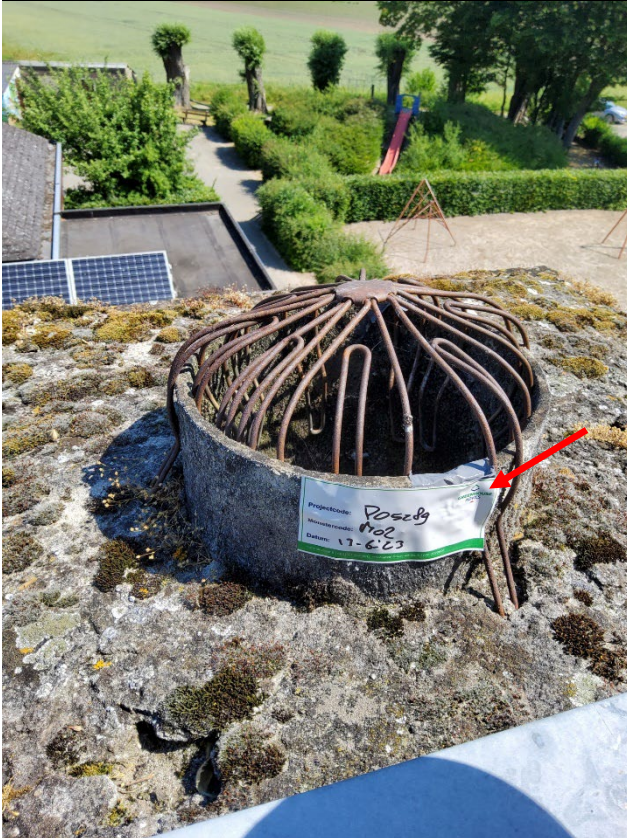
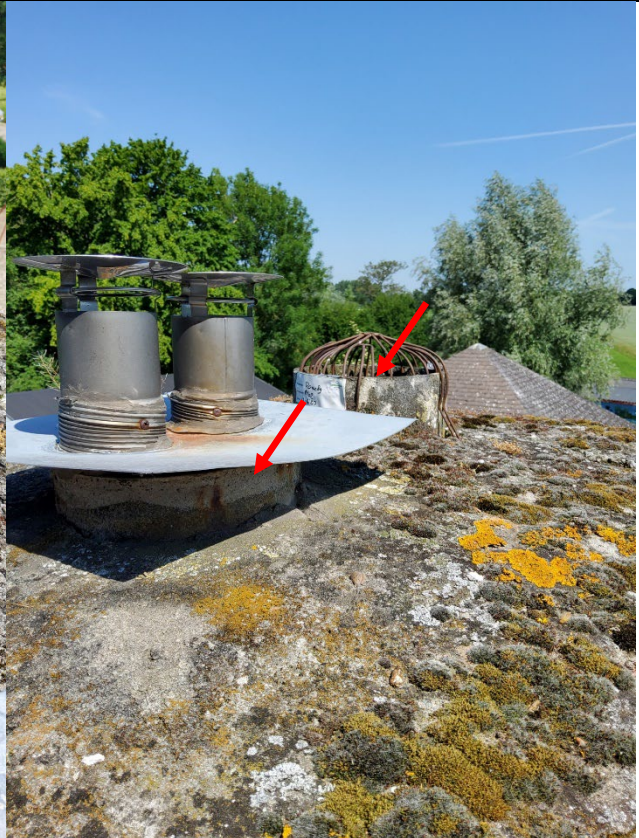
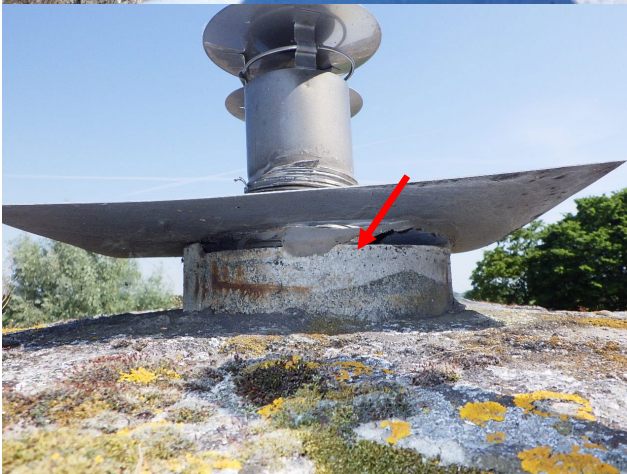
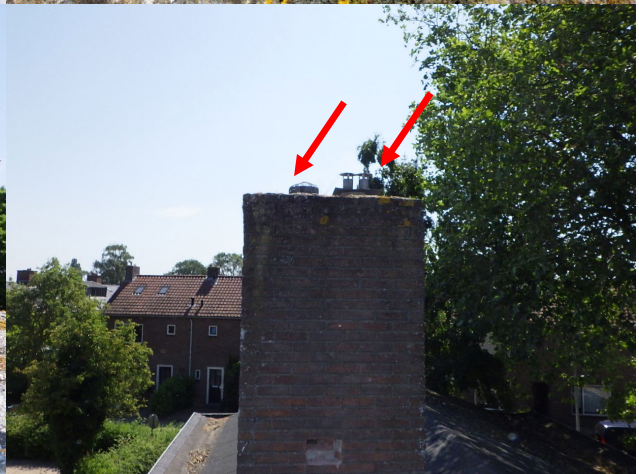
Bron	M02
Certificaatnummer	1563994
Analyseresultaat	10-15% Chrysotiel
Hechtgebonden	Ja
Materiaal	Buis
Locatie	Schoorsteen
Hoeveelheid	2 stuks à 0,3 m ¹
Bevestiging	Ingemetseld
Verwering	Licht
Beschadiging	Niet
Risicoklasse	1 of 2
Saneringstype	Overmaats uitboren/uithakken of openlucht
Opmerking	Indien de toepassing, d.m.v. overmaats uitgeboord/uitgehakt, verwijderd kan worden waarbij geen bewerkingen aan het asbest worden gedaan kan deze worden uitgevoerd in risicoklasse 1. Alle overige verwijderingsmethodes waarbij wel bewerkingen aan het asbest worden gedaan moeten in risicoklasse 2 worden uitgevoerd.

Productspecificatie	Asbestcement buizen en kanalen
Hechtgebondenheid	Hechtgebonden
Hoeveelheid asbest	2 stuks
Percentage Chrysotiel	10 - 15 %
Percentage Amfibool asbest	< 0.1 % (niet aantoonbaar)
Analysecertificaatnummer	1563994

Bevestiging	Ingemetseld
Binnen / buiten	Buiten
Beschadiging	Niet
Verweerdheid	Licht

Handeling	Overmaats uitboren/uitzagen/uit hakken
-----------	----------------------------------------

Handeling	Overig (als geheel verwijderen niet mogelijk is)
-----------	--------------------------------------------------

Risicoklasse	2
Gebruikte versie classificatiemodel	SMART 2.4 20042023 (ingangsdatum 20-04-2023)
