BOMEN EFFECT ANALYSE

PROJECT RAALTERWEG 3A WESEPE

Rapport: BEA-231123B-304

Datum: 7 februari 2024

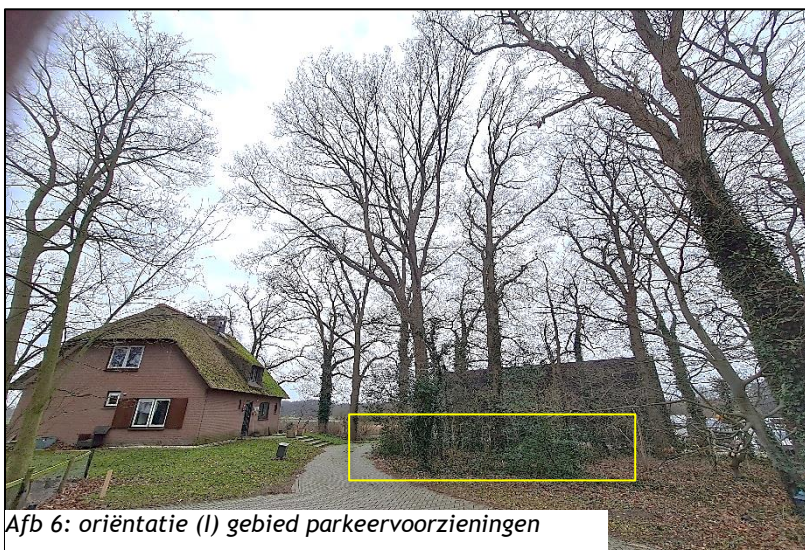
Afb 6: oriëntatie (I) gebied parkeervoorzieningen

3. Beperkt	<p><i>Reële beperking, aanpassing projectplan noodzakelijk.</i></p> <ul style="list-style-type: none"> • Voor de bomen 22, 23 en 24 is de realisatie ter hoogte van de bomen niet wenselijk; de vereiste stabiliteitskluit (bijlage 2) dient gewaarborgd te blijven en er dient wortelsparend gegraven te worden; verhoogd opbouwen cunet buiten stabiliteitskluit.

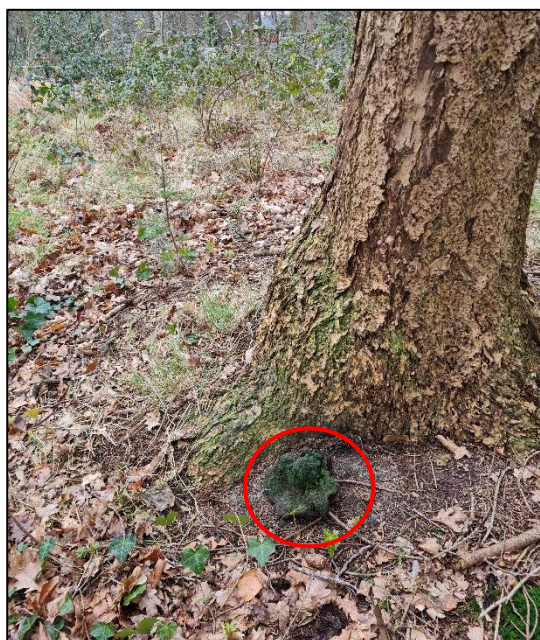
- De bomen welke als bosopstand rond de nieuwe woning staan, kennen een aantal gebreken en/of symptomen daarvan welke de aandacht behoeven;
 - Daar waar het een wezenlijk risico vormt, zoals bij boom 36, is de boom alsnog afzonderlijk opgenomen; de boom dient gekapt te worden

Afb 8: boom 36 met Dennevoetzwam

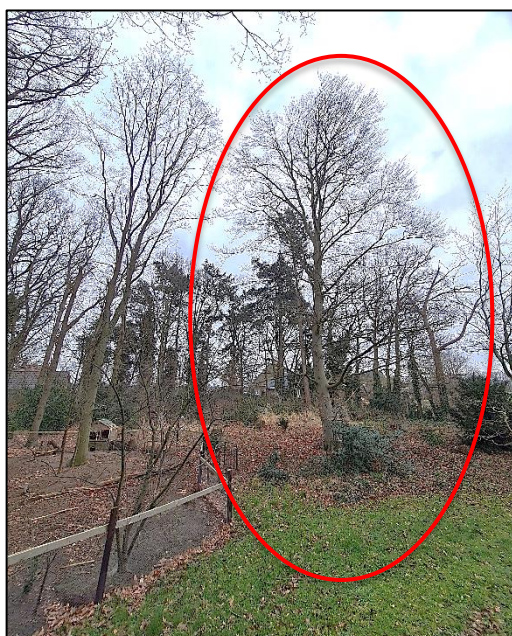
Afb 9: markante beuk, boom 17

2. Matig	<p><i>Beperkte belemmering, noodzaak aanpassing projectplan beperkt.</i></p> <ul style="list-style-type: none"> • Boom 17 staat in of nabij het talud, aanpassingen in het talud ten einde het maaiveldniveau binnen de kwetsbare zone te handhaven is vereist. • De bomen 27 tot 35 staan rond de schuur op beperkte afstand. De bomen kunnen bij het vervangen van de gevelbeplating gehandhaafd blijven. Uit beheer oogpunt dienen de bomen 35 (vellen of kandelaberen) en 32 geveld te worden.

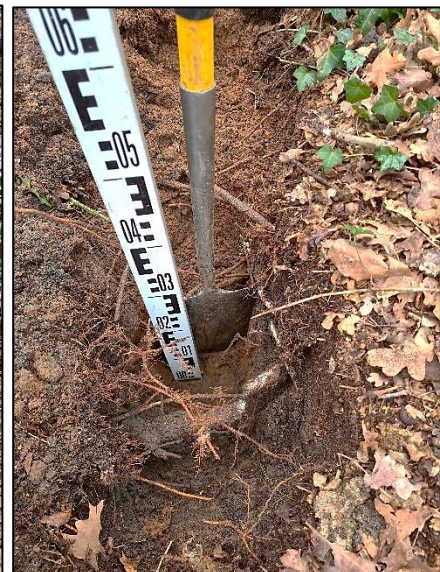
Ter hoogte van de toekomstige parkeervoorzieningen (I) is ter hoogte van boom 23 een profielsleuf gegraven ten einde het wortelpakket en de kwetsbaarheid hiervan vast te kunnen leggen.

De afstand tussen de bomen 23 en 24 (gemeten hart op hart stamvoet) bedraagt 3 meter. Vanaf maaiveldniveau tot een diepte van -10 cm bestaat de bodem uit een humusrijke toplaag welke door haarwortels intensief is doorworteld. Vanaf -10 tot -40 bevinden zich dikkere stabiliteitswortels. Vanaf -40 cm verandert het profiel in een matig humusrijke egaal bruine bodemlaag welke sterker is verdicht. Hoewel deze bodemlaag de wortelgroei belemmert, zal naar verwachting sprake zijn van meer stabiliteitswortels dieper in de bodem. Veel opnamewortels bevinden zich in de bodemlaag tot -40 cm, welke de bomen hier kwetsbaar maakt bij afgraving of herinrichting van het maaiveld.

Afbeelding 13: Detail profielsleuf
