INFORMATIEBLAD

Asbestinventarisatie	: Type A	
Toegepaste norm	: SC 540	
Datum rapportage	: 16 februari 2011	
Datum uitvoering	: 1 februari 2011	
Datum autorisatie	: 16 februari 2011	
Aanleiding onderzoek	: aanvraag sloopvergunning	
Uitgevoerd door	: De heer T.H. Bakker	Aantal asbesthoudende bronnen : 5
SCA code	: 04A- 230810- 37755	Aantal monsters : 2
Email	: tombakker@bestvision.nl	Aantal bladzijden : 25
Revisie master	: 11- 01/rev.4	
Verspreiding	: 3 origineel per post, 1x email, 1x archief (digitaal)

Asbestinventarisatie : Type A
Datum rapportage : 16 februari 2011
Locatie : Koedijk1
8124 RA Wesepe
Auteur/projectleider : de heer T.H. Bakker
Projectnummer : 11BV8306
Opdrachtgever : Van den Enk
Klinkenweg 4
7435 PD Okkenbroek

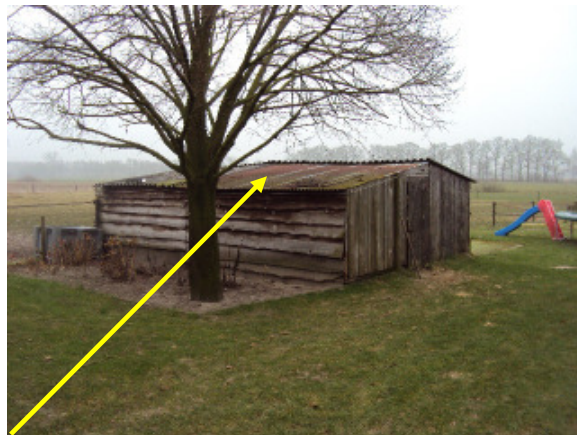
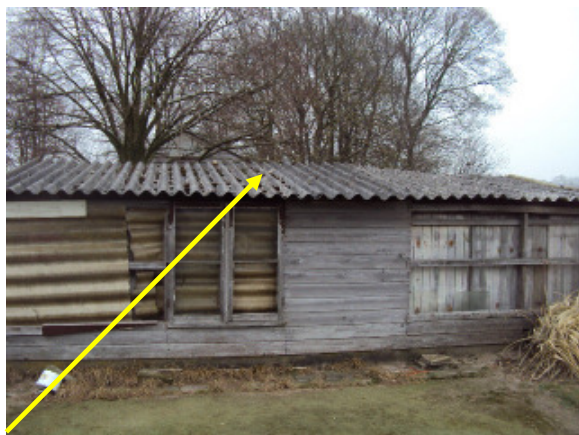
Ruimte	Object	Kenmerken	Beschrijving/opmerkingen
Buitenzijde schuurtje	Golfplaten op het dak	Type: Asbestcement golfplaten Hoeveelheid: ca 25 m ² Bevestiging: Bouten met 6 kant (dop 12) Hechtgebonden Risicoklasse: 2	
Buitenzijde schuur	Golfplaten op het dak	Type: Asbestcement golfplaten Hoeveelheid: ca 176 m ² Bevestiging: geschroefd (dop 12/vierkante kop) Hechtgebonden Risicoklasse: 2	let op veel mos op de platen
	Losse schotten	Type: Asbestcement/ plaatmateriaal 2 cm Hoeveelheid: ca 3,5 m ² Bevestiging: Los Hechtgebonden Risicoklasse: 2	
	Wandbeplating	Type: Asbestcement/ vlakke plaat 3mm Hoeveelheid: ca 1 m ² Bevestiging: Met spijkers Hechtgebonden Risicoklasse: 2	
	Restanten	Type: Asbestcement producten Hoeveelheid: opp ca 20 m ² Bevestiging: Los Hechtgebonden Risicoklasse: 2	vlak- en golfplaat

Afbeelding 2: Buitenzijde schuurtje/Golfplaten op het dak

Afbeelding 3: Buitenzijde schuurtje/Golfplaten op het dak

Monster nr. RPS	Monstergegevens opdrachtgever	Soort materiaal	Soort asbest+massa % bij benadering	Hechtgebondenheid	Opmerking
11-008287	M1 Daken	Golfplaat	Chrysotiel 10 - 15 %	Goed	-
11-008288	M2 Divers	Plaatmateriaal	Chrysotiel 2 - 5 %	Goed	-

Voorafgaand aan het slopen dienen de platen aan beide zijden (indien mogelijk) goed nat te worden gespoten.

Demonteer op zodanige wijze dat breken wordt voorkomen: genietje/gespijkerde/geschroefde beplating:

Voer het plaatmateriaal zonder breken af als asbesthoudend afval

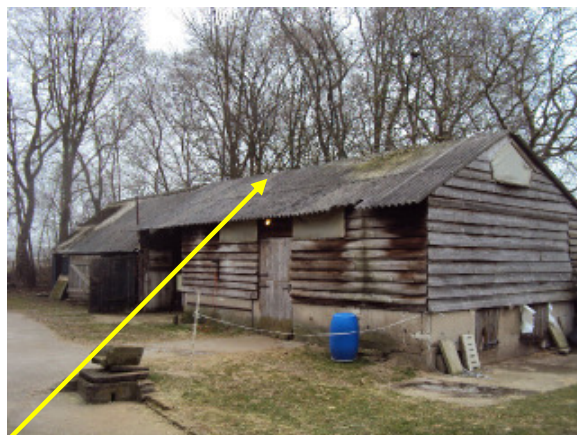
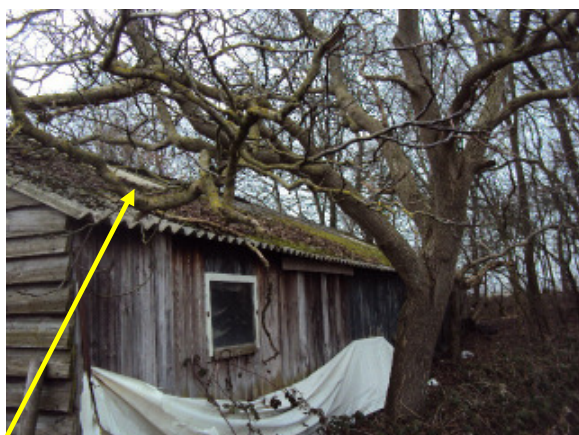
Afbeelding 4: Buitenzijde schuur/Golfplaten op het dak

Afbeelding 5: Buitenzijde schuur/Golfplaten op het dak

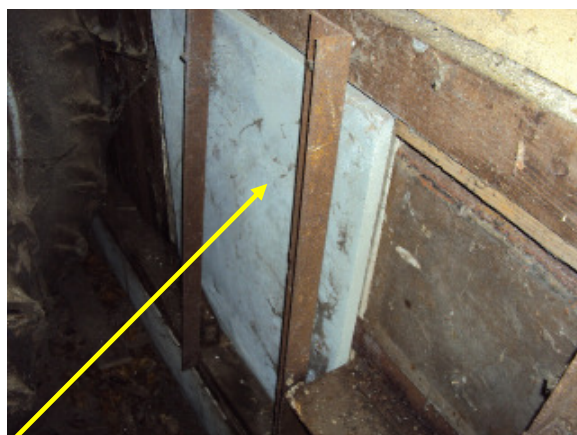
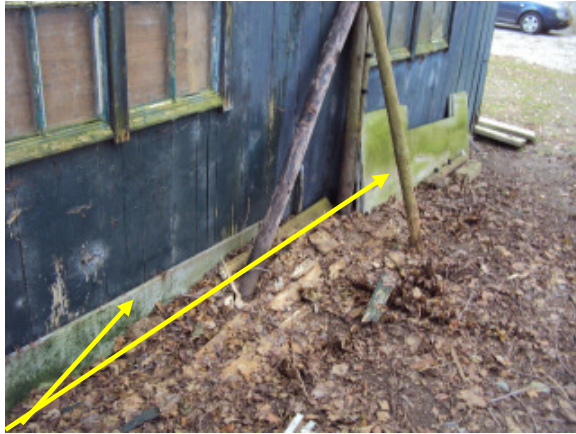
Afbeelding 6: Buitenzijde schuur/Losse schotten

Afbeelding 7: Buitenzijde schuur/Losse schotten

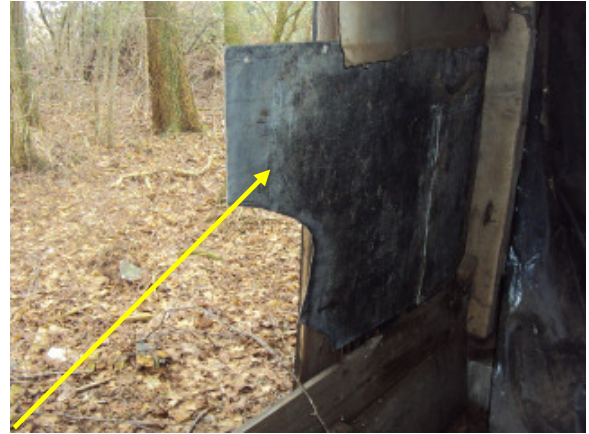
Afbeelding 8: Buitenzijde schuur/Wandbeplating

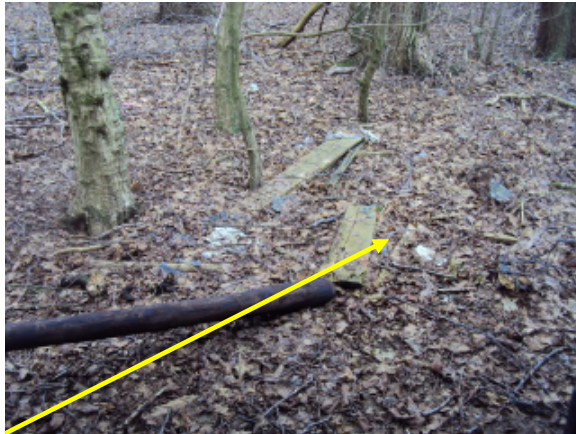
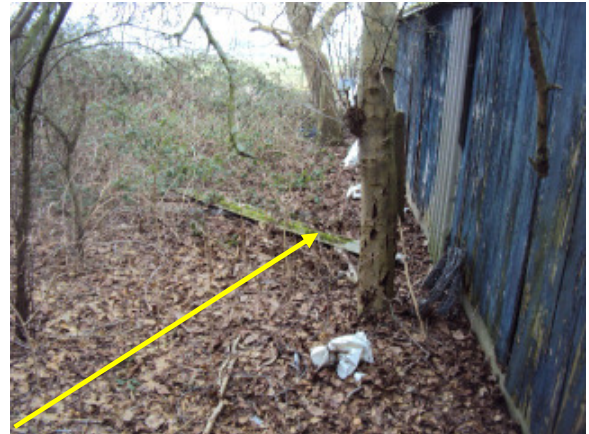
Bron Nr.	Ruimte	Object	Type asbest	Hecht.	Monster	Hoeveelheid	Bevestiging	Foto	Risico-Klasse	Sanerings-type	Opmerkingen
1	Buitenzijde schuurtje	Golfplaten op het dak	Asbestcement golfplaten	H	M1 (m)	ca 25 m ²	Bouten met 6 kant (dop 12)	2, 3	2	Open lucht	
2	Buitenzijde schuur	Golfplaten op het dak	Asbestcement golfplaten	H	M1.1 (m)	ca 176 m ²	geschroefd (dop 12/vierkante kop)	4, 5	2	Open lucht	
3		Losse schotten	Asbestcement/ plaatmateriaal 2 cm	H	M2 (m)	ca 3,5 m ²	Los	6, 7	2	Open lucht	
4		Wandbeplating	Asbestcement/ vlakke plaat 3mm	H	M2.1 (m)	ca 1 m ²	Met spijkers	8	2	Open lucht	
5		Restanten	Asbestcement producten	H	M1/M2 (m)	opp ca 20 m ²	Los	9, 10	2	Open lucht

Afbeelding 9: Buitenzijde schuur/Restanten

Afbeelding 10: Buitenzijde schuur/Restanten
