Dingshofweg 7
8121 RE Olst
Olst-Wijhe

Opgave

Advies

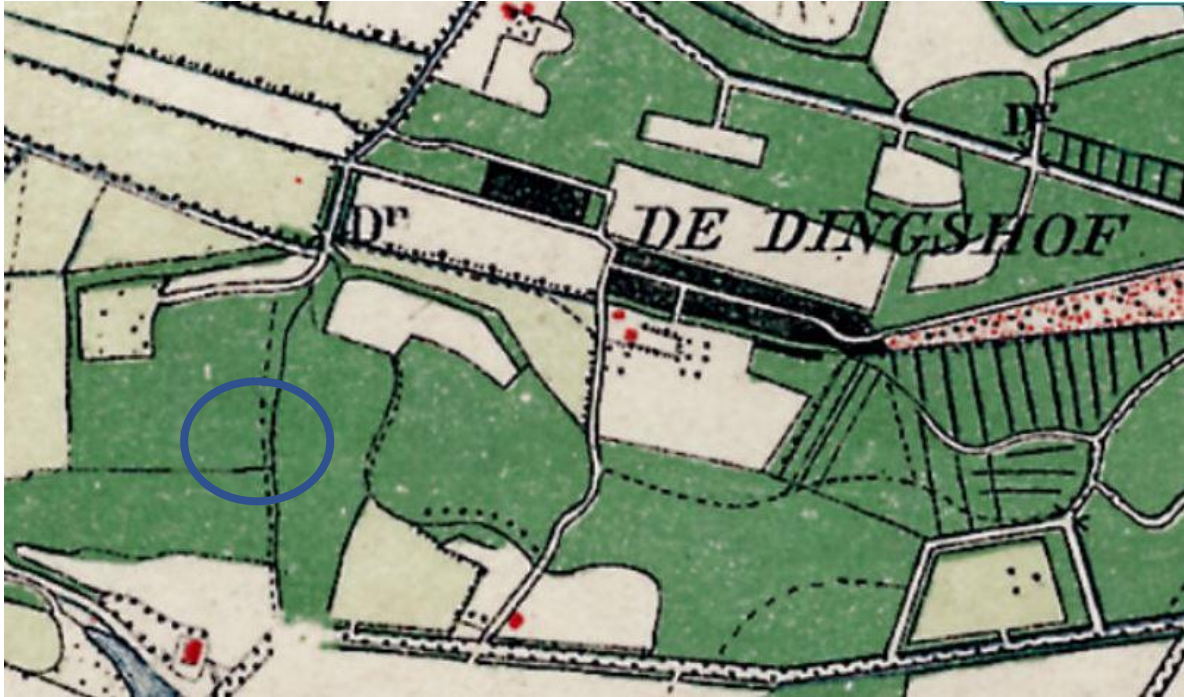
Topografische kaart voor 1916 (Topotijdreis)

Het eerste erf ten noordoosten van huis en erf (voormalige havezate) De Dingshoff, even ten noorden van de huidige nummer 7, is zichtbaar op topografische kaarten vanaf 1917 als er een aantal percelen bosschages en eikenhakhout ten noordoosten worden gekapt en als akkerland in cultuur worden gebracht. Het erf ten zuiden daarvan verschijnt omstreeks 1932 op de topografische kaart als nog een perceel hakhout wordt omgezet in bouw- of weiland.
