Verkennend Bodemonderzoek

Project: 2020-209

Locatie: Herxen 71 te Herxen

Datum: 4 januari 2021

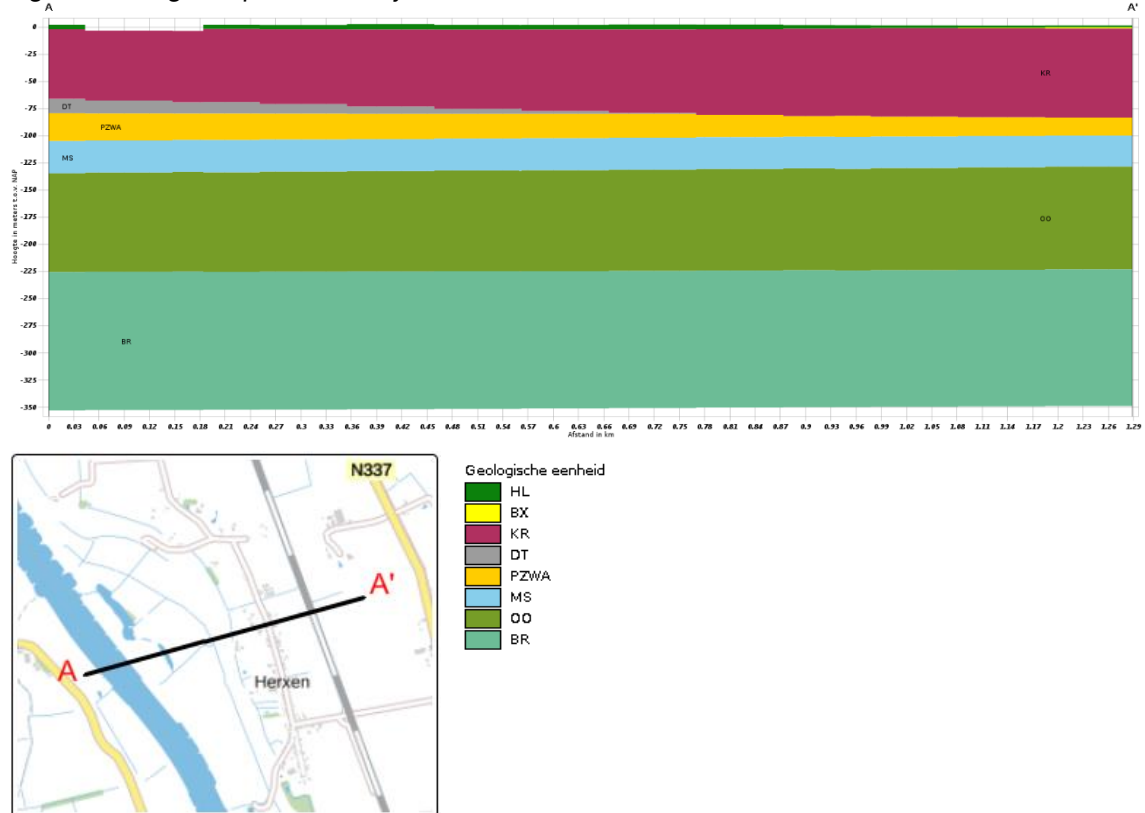
Figuur 1 Geologisch opbouw landelijk model DGM v2.2

De regionale geohydrologische bodemopbouw is weergegeven in onderstaande figuur.

De boorlocatie bevindt zich circa 2,0 meter boven NAP. De regionale grondwaterstroming is noordwestelijk.

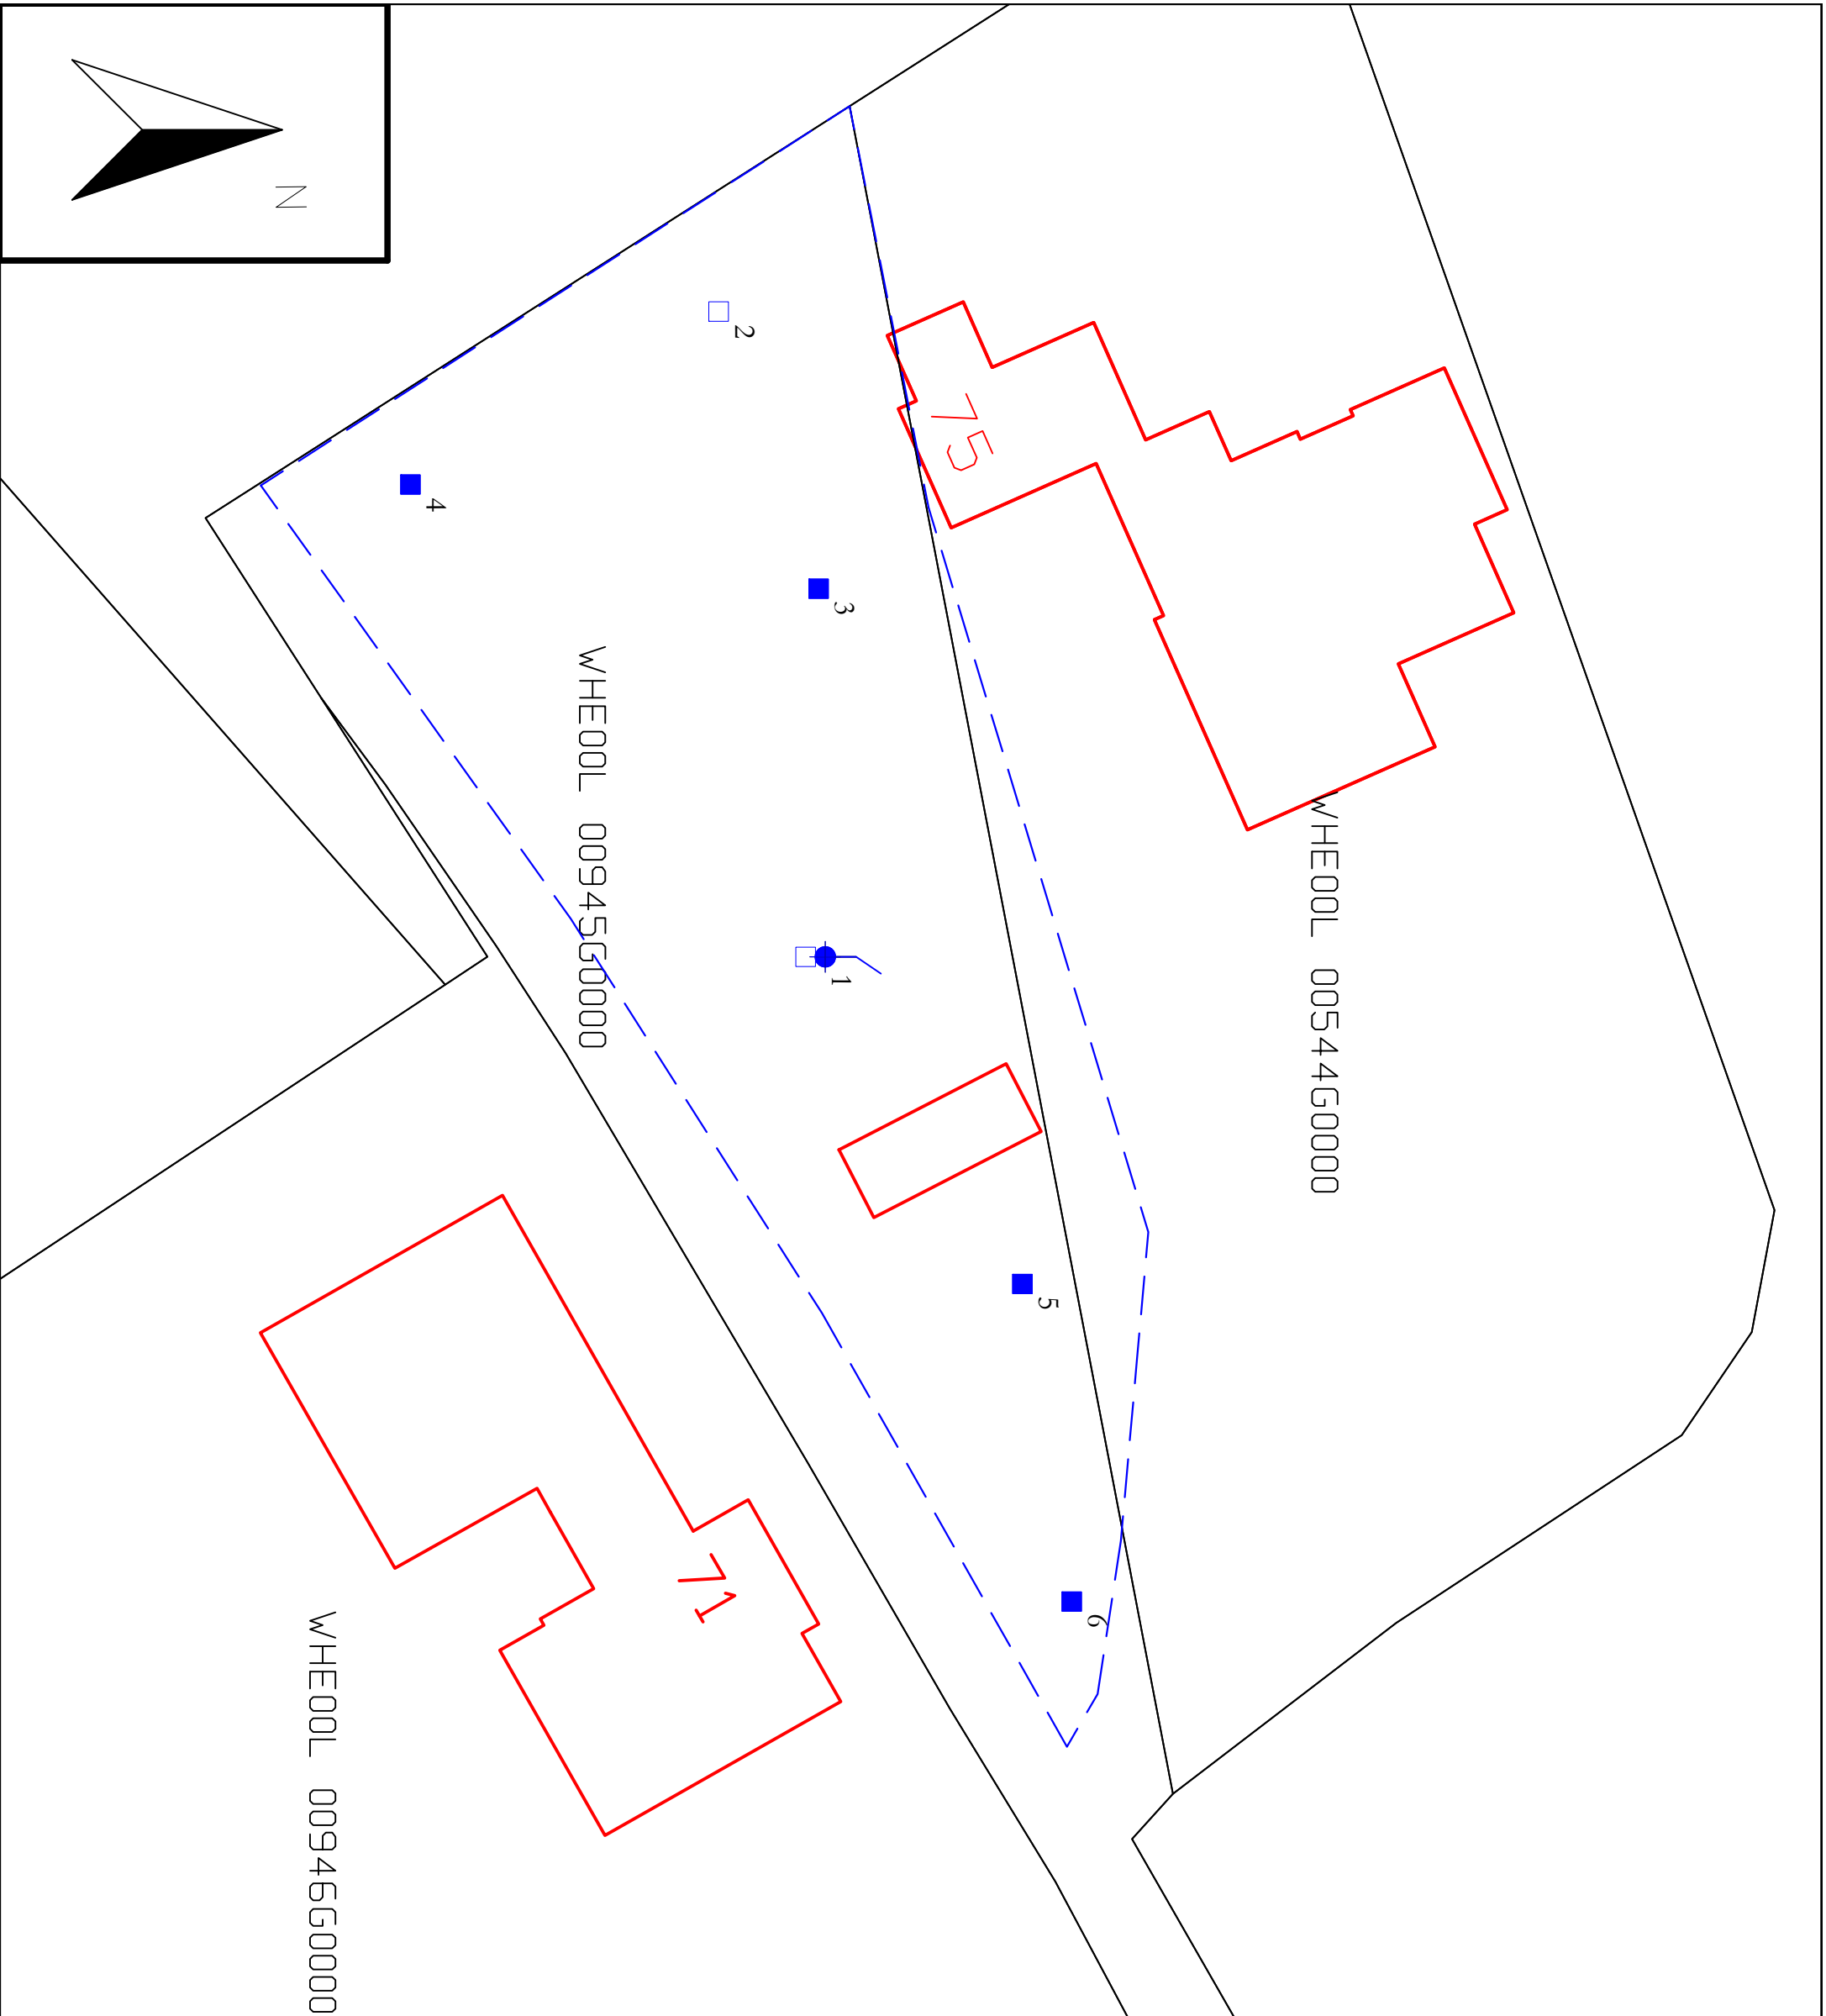
Overzichtstekening boorpunten

De veldwerkzaamheden zijn uitgevoerd op 21 december 2020 (plaatsing peilbuis en monstername grond), 28 december 2020 (monstername grondwater). De positie van de boorlocaties zijn weergegeven in bijlage III.

- Peilbuis
 - Boring tot 0.5 m -mv
 - Boring tot 2.0 m -mv
 - Boorgat 0.3x0.3x0.5
 - Boring tot 2.0 m -mv (edelmanboor Ø 12cm)
- 5019 Percelsnummers
- Kadastrale grens
 - Bestande bebouwing
 - 22** Huisnummer
 - Onderzoekslocatie
 - Nieuw te bouwen

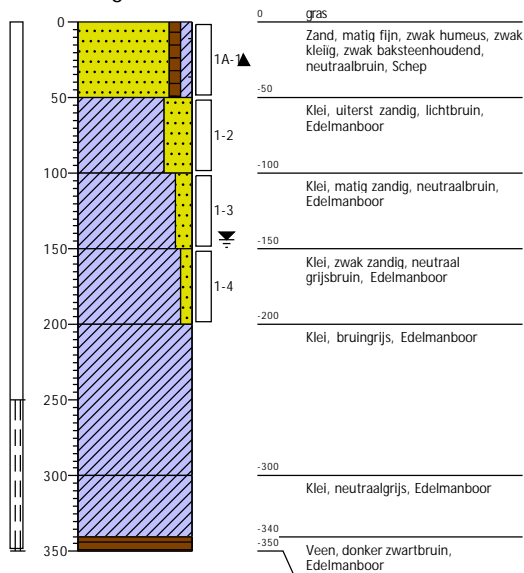
Boring: 1

De bovengrond bestaat uit zwak kleilig, zwak humeus, matig fijn zand. De ondergrond bestaat uit zwak tot sterk zandig klei. De diepere ondergrond bestaat uit klei.

Boring/Gat	Diepte boring (m -mv)	Traject (m -mv)	Grondsoort	Waargenomen bijzonderheden
1	3,50	0,00 - 0,50	Zand	zwak baksteenhoudend
2	2,00	0,00 - 0,50	Zand	zwak baksteenhoudend
3	0,50	0,00 - 0,50	Zand	zwak baksteenhoudend
4	0,50	0,00 - 0,50	Zand	zwak baksteenhoudend
5	0,50	0,00 - 0,50	Zand	zwak baksteenhoudend
6	0,50	0,00 - 0,50	Zand	zwak baksteenhoudend

Datum: 21-12-2020
GWS: 144

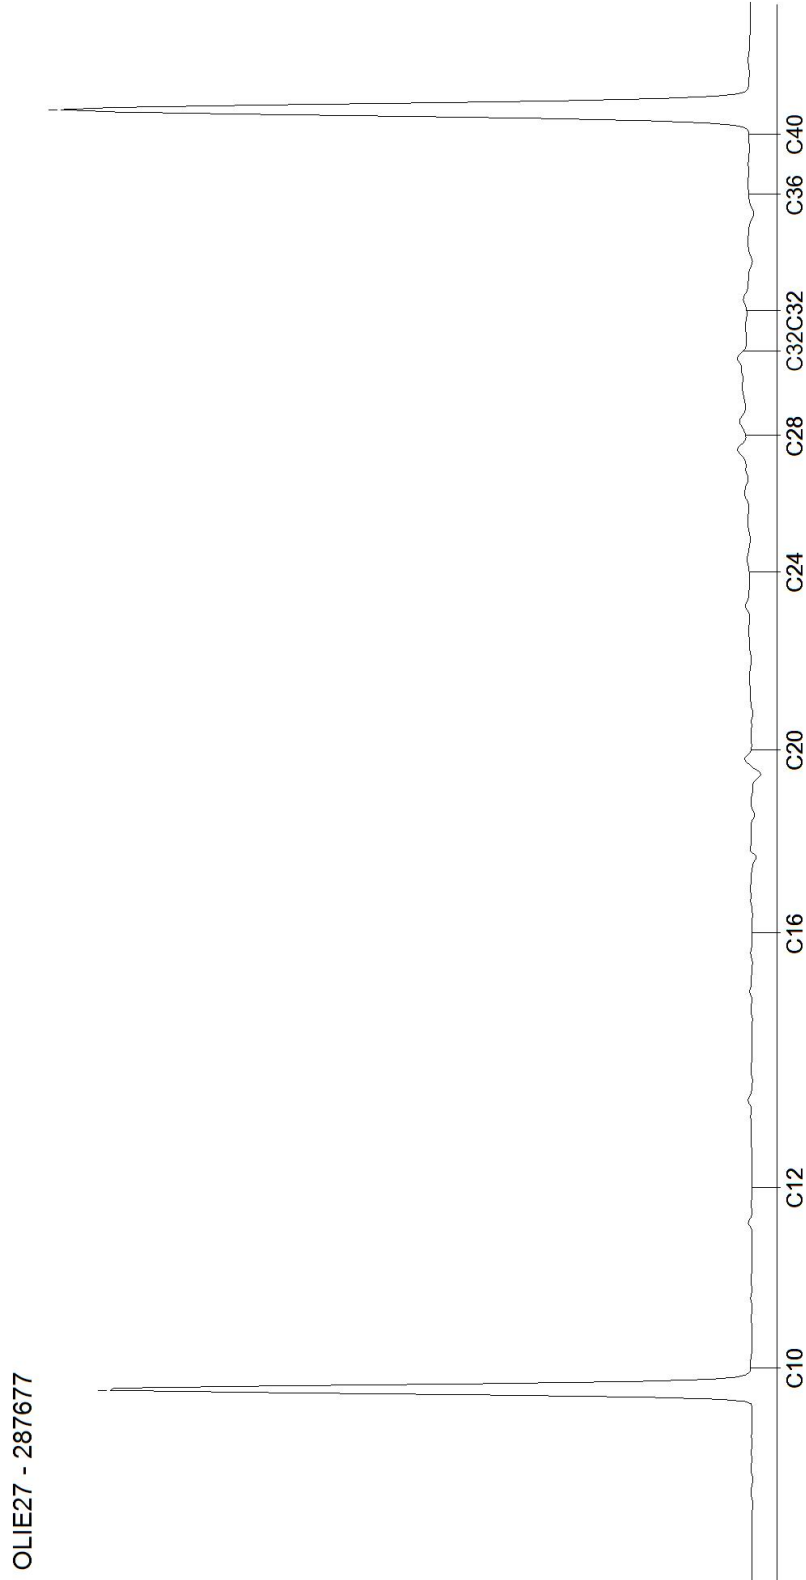
Monster beschrijving: BM1

CHROMATOGRAM for Order No. 1002524, Analysis No. 287677, created at 24.12.2020 08:53:00

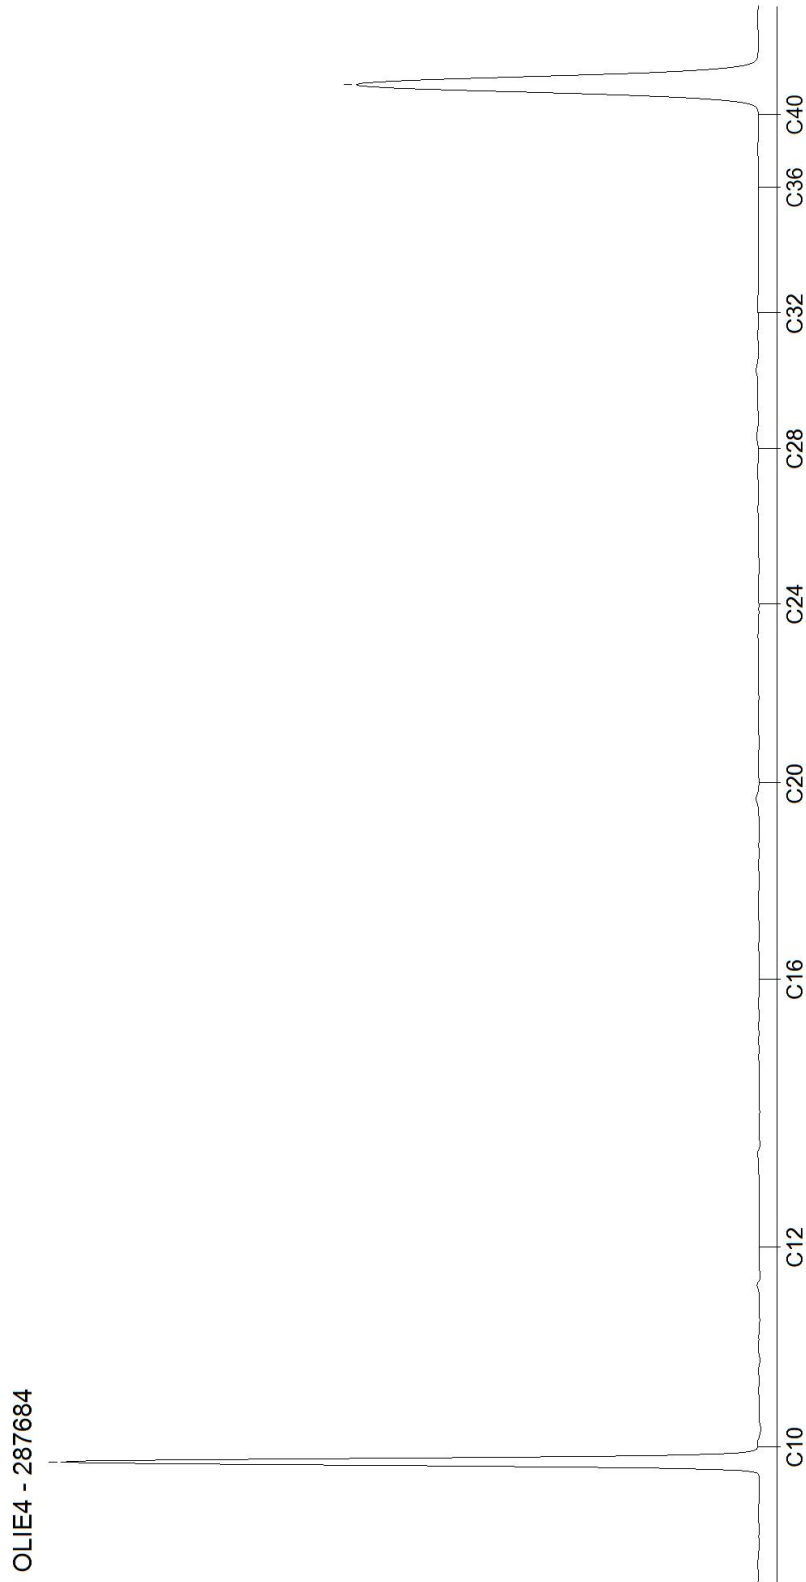
Monster beschrijving: OM1

CHROMATOGRAM for Order No. 1002524, Analysis No. 287684, created at 24.12.2020 06:57:31

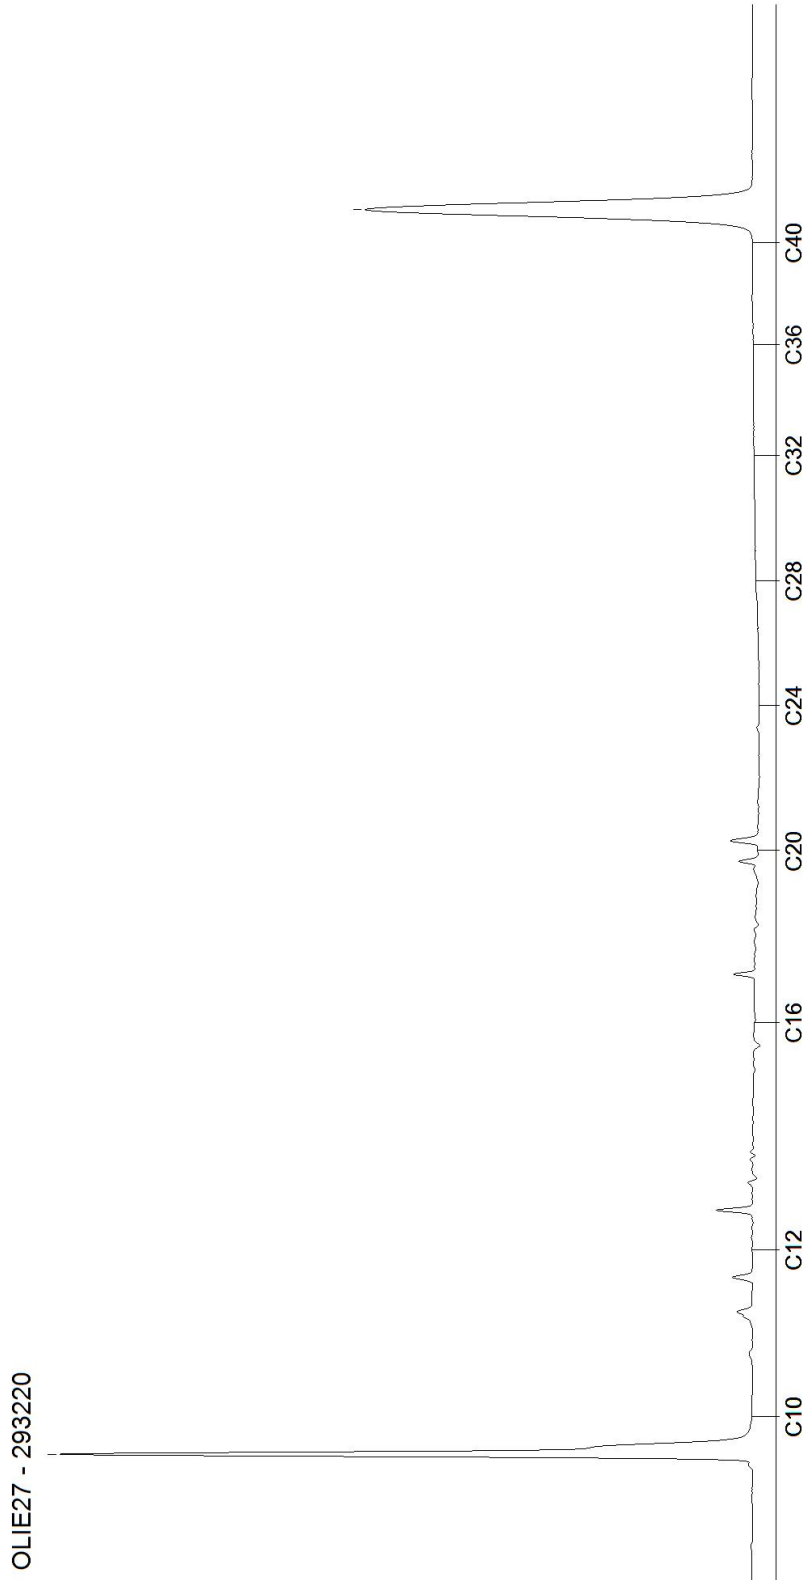
Monster beschrijving: PB1 WM1

CHROMATOGRAM for Order No. 1003514, Analysis No. 293220, created at 31.12.2020 12:24:26
