Verkennend Bodemonderzoek

Project: 2021-208

Locatie: Kappeweg 20-20a te Wijhe

Datum: 24 september 2021

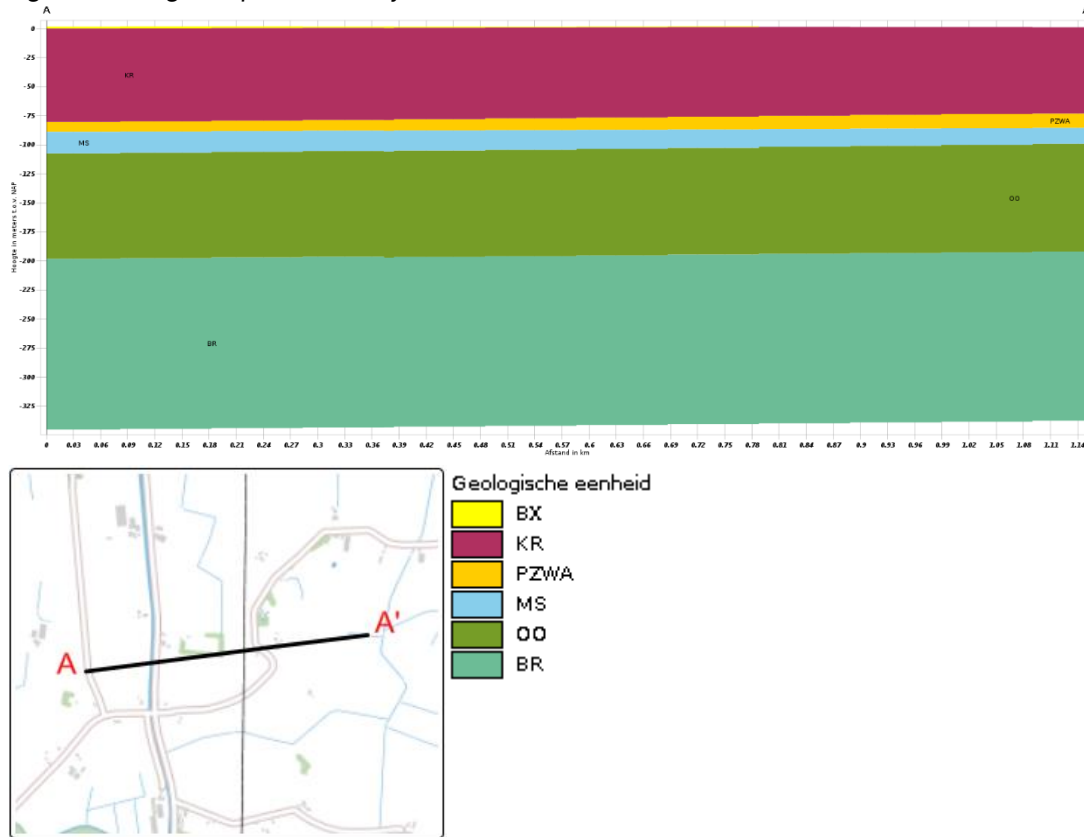
Figuur 1 Geologisch opbouw landelijk model DGM v2.2

De regionale geohydrologische bodemopbouw is weergegeven in onderstaande figuur.

De boorlocatie bevindt zich circa 1 meter boven NAP.

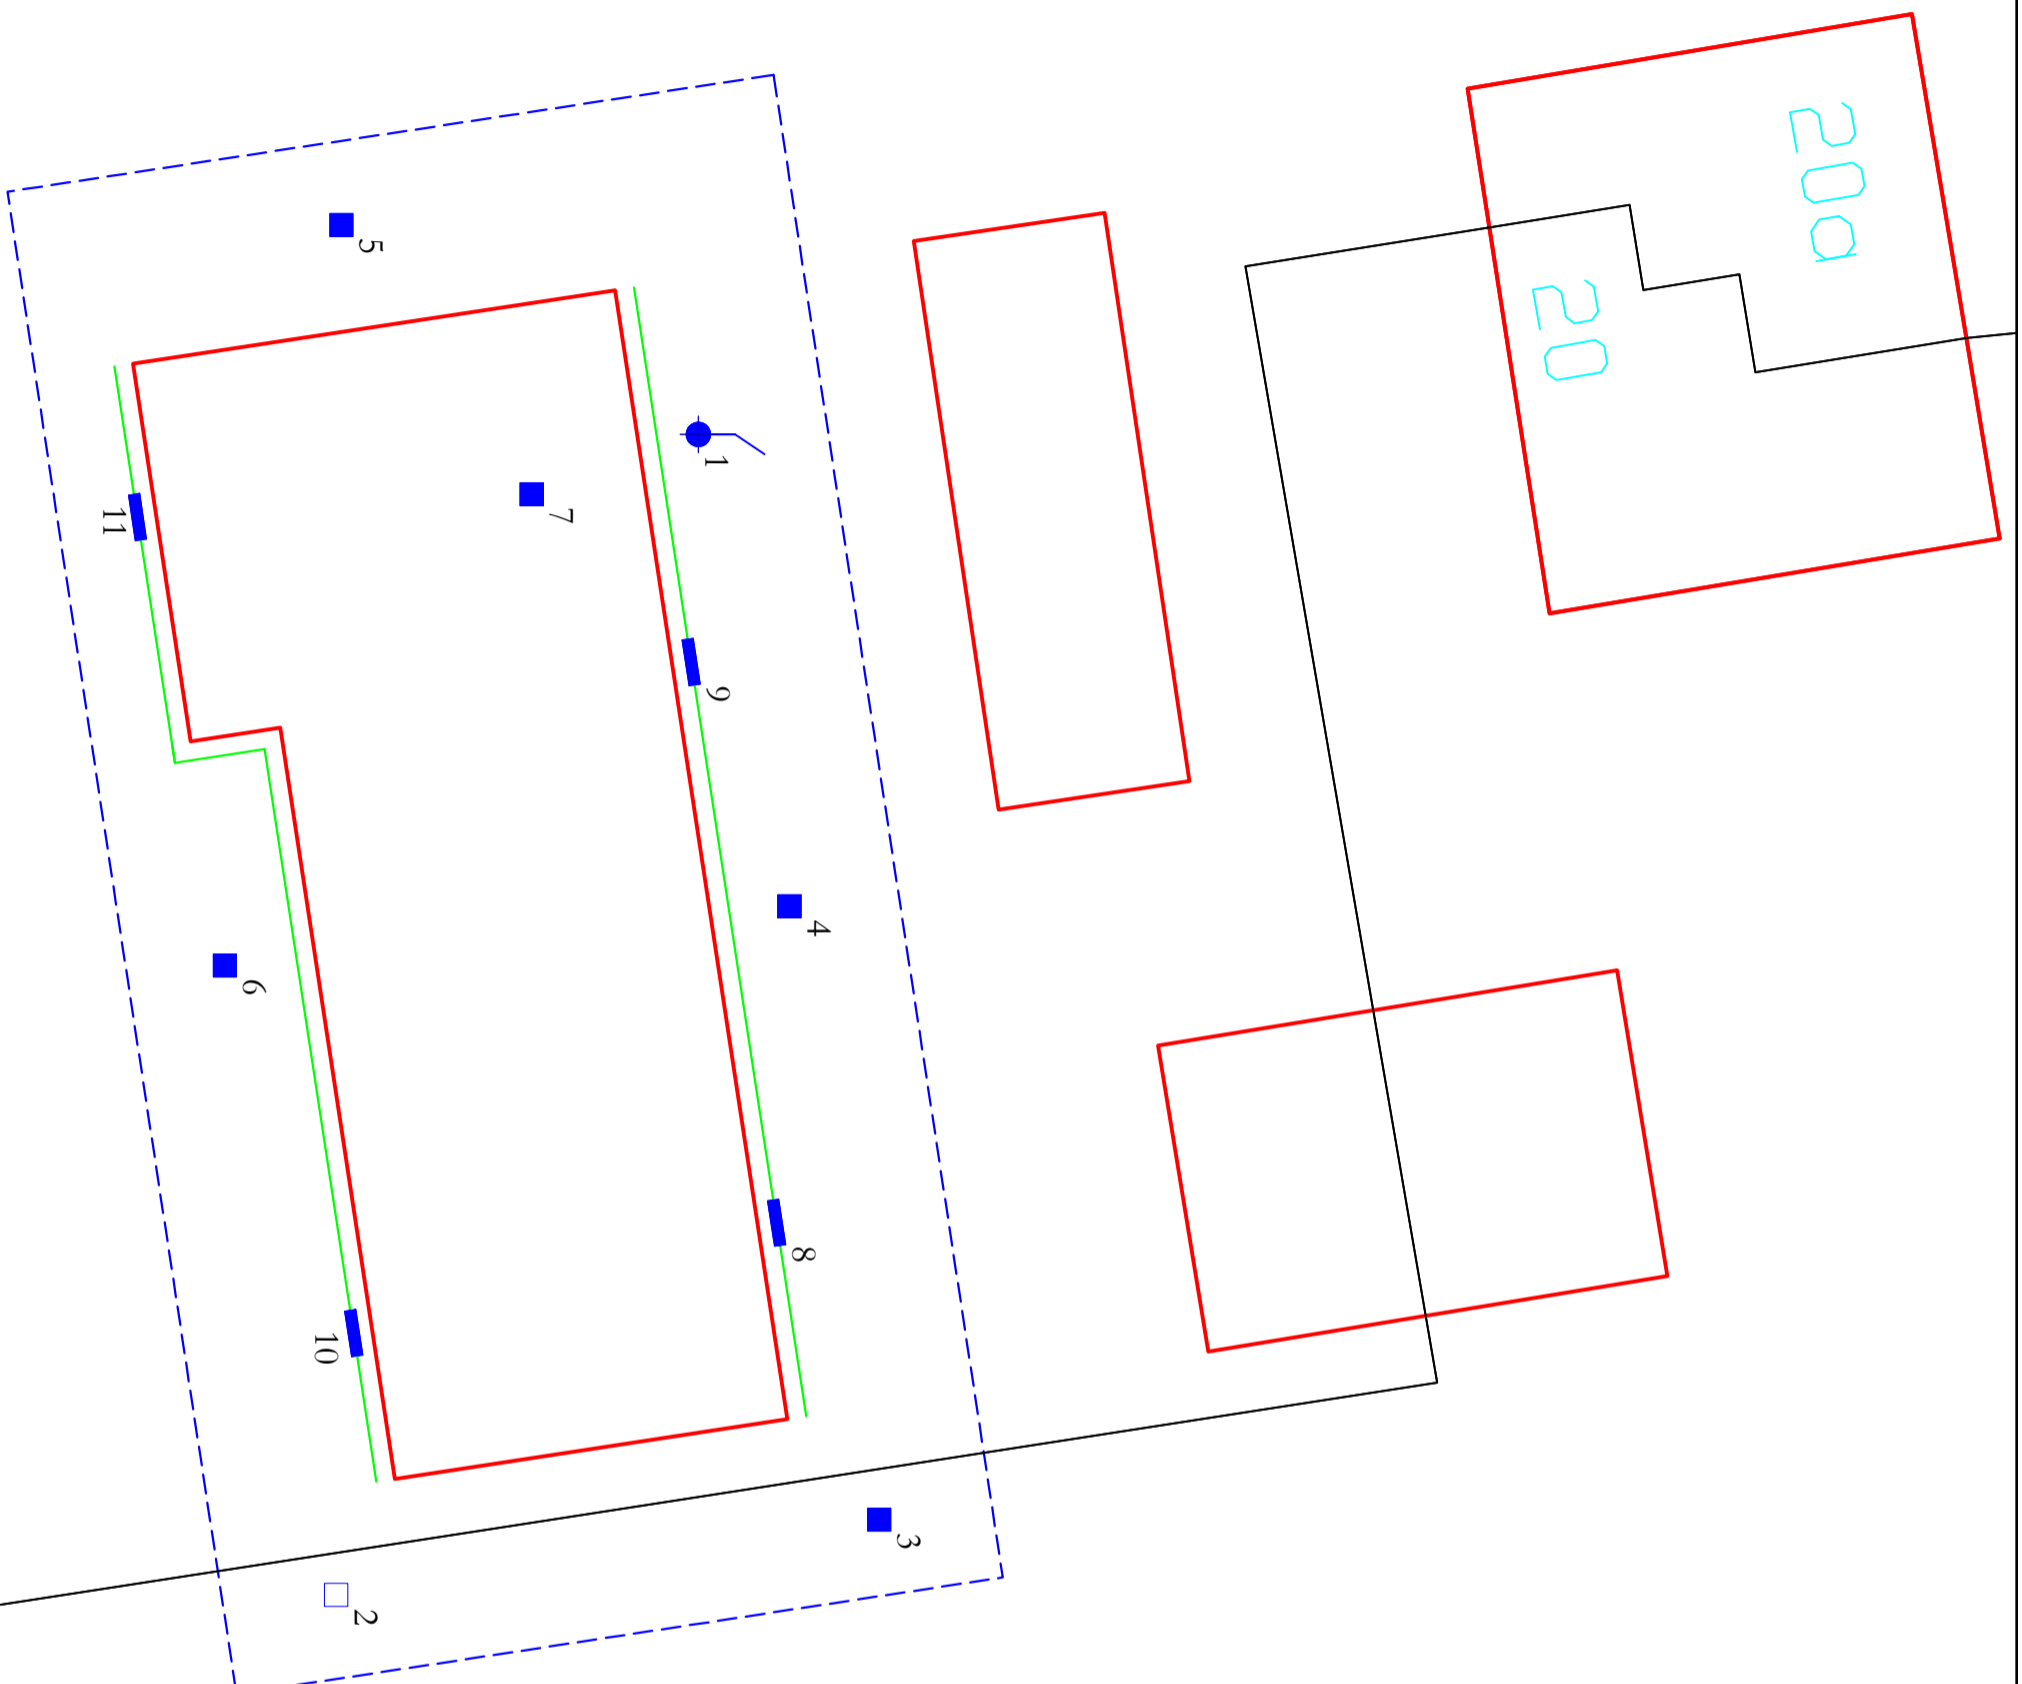
Overzichtstekening boorpunten

- Peilbuis
- Boring tot 0.5 m -mv
- Boring tot 2.0 m -mv
- Boorgat 0.3x0.3x0.5
- Boring tot 2.0 m -mv (edelmanboor Ø 12cm)
- Sleuf 2.0x0.3x0.1

- 5019 Perceelsnummers
- Kadastrale grens
- Bestaande bebouwing
- 22 Huisnummer
- Onderzoeklocatie
- Nieuw te bouwen
- Druppelzone

De veldwerkzaamheden zijn uitgevoerd op 7 september 2021 (plaatsing peilbuis en monstername grond), 17 september 2021 (monstername grondwater). De positie van de boorlocaties zijn weergegeven in bijlage III.

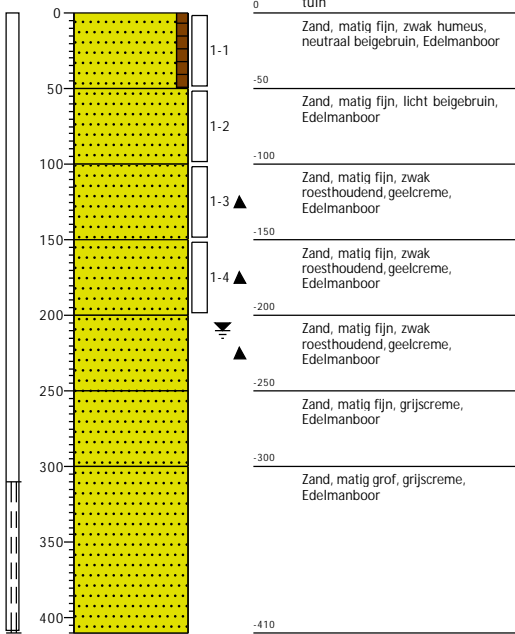
Boring: 1

Datum: 7-9-2021
GWS: 210

In bijlage V zijn de visuele waarnemingen in de vorm van boorprofielen weergegeven.
