Beoogde situatie

Bouwhuispad 1, Olist

AN.	
Ontwerper:	Fam. van der Heijden
Project:	A2
Titel:	Huidige situatie
Bladzijde:	1
Totaal bladzijden:	2/3

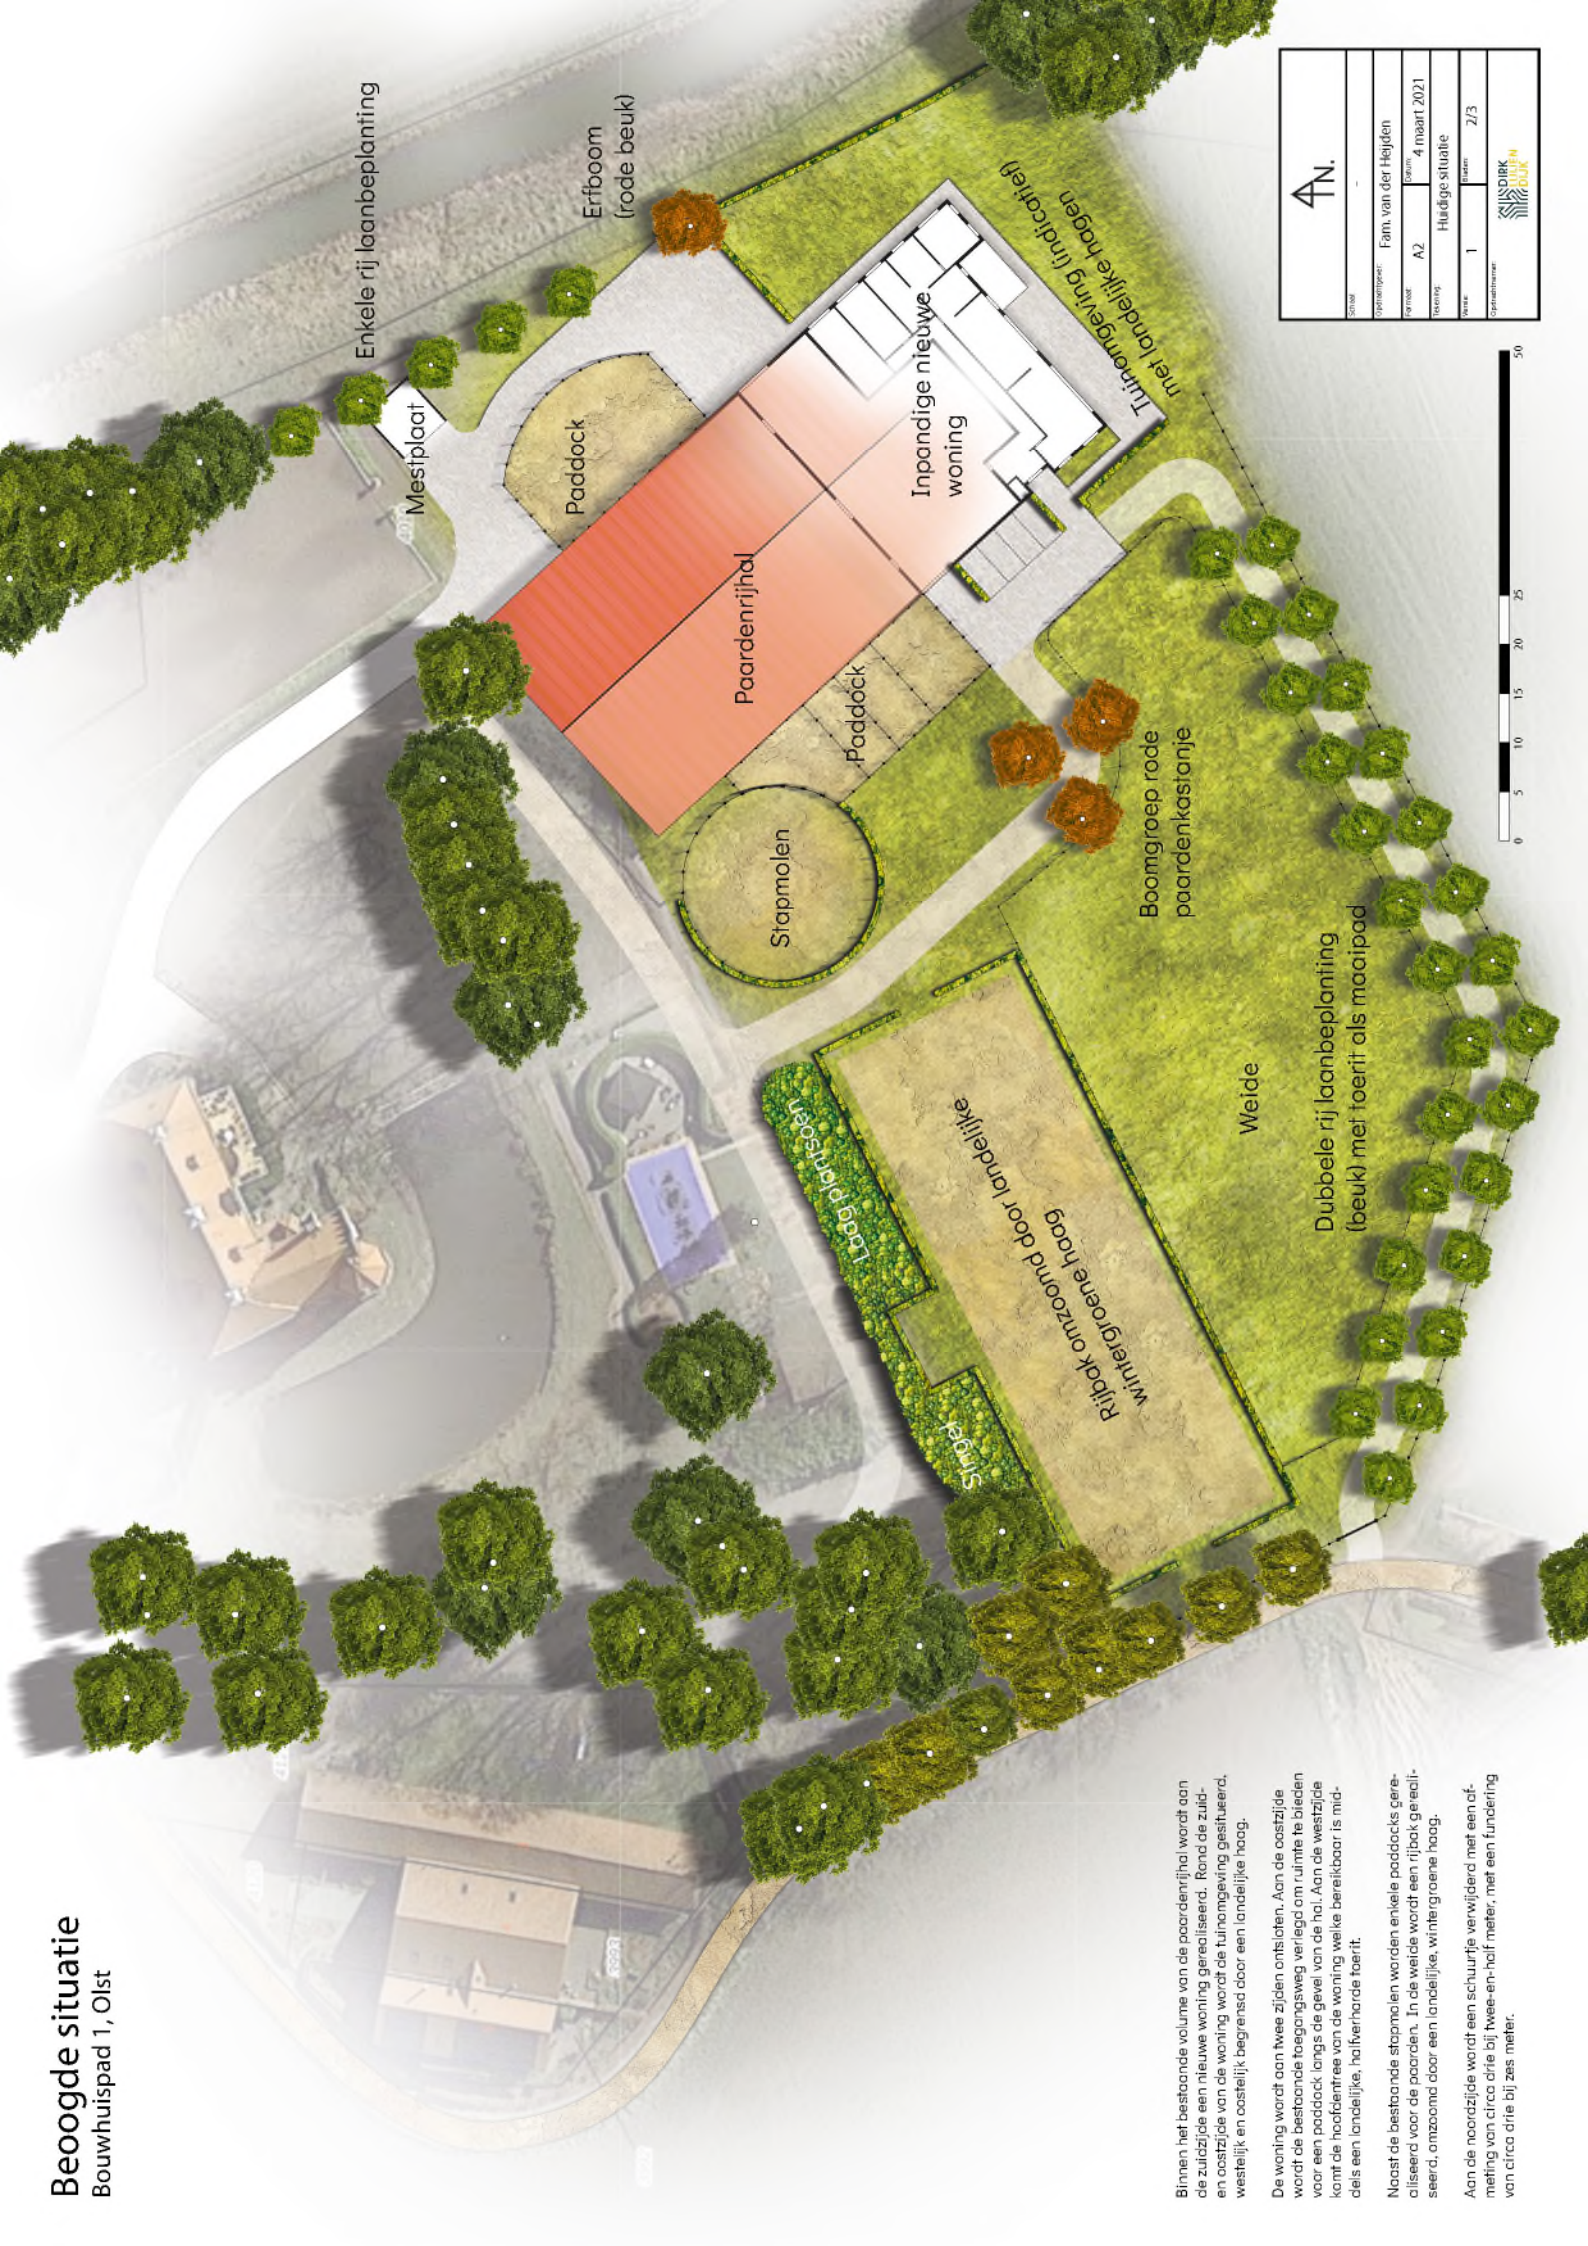
Binnen het bestaande volume van de paardenrijhal wordt aan de zuidzijde een nieuwe woning gereconstrueerd. Rond de zuid- en oostzijde van de woning wordt de tuinomgeving gestuurd, westelijk en oostelijk begrensd door een landelijke haag.

De woning wordt aan twee zijden ontsloten. Aan de oostzijde wordt de bestaande toegangsweg verlegd om ruimte te bieden voor een paddock langs de gevel van de hal. Aan de westzijde komt de hoofdree van de woning welke bereikbaar is middels een landelijke, halverharde toerit.

Naast de bestaande stapmolen worden enkele paddocks gereconstrueerd voor de paarden. In de weide wordt een rijbak geïmplementeerd, omzoomd door een landelijke, wintergroene haag.

Aan de noordzijde wordt een schuifje verwijderd met een afmeting van circa drie bij twee-en-half meter, met een fundering van circa drie bij zes meter.
