## **Rapport**

### **Verkendend bodemonderzoek NEN 5740**

Holstweg 1a/Rijksstraatweg 76 Den Nul

Projectnummer: 21140  
Datum: 16 juli 2021  
Status: Definitief

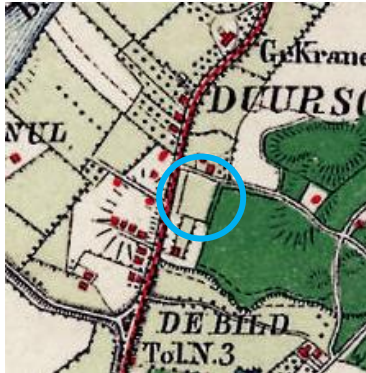
1900

De onderzoekslocatie is in gebruik als bedrijfsterrein en omvat het terrein Holstweg 1a en Rijksstraatweg 76. Op historisch kaartmateriaal is de Rijksstraatweg in 1850 reeds waarneembaar. De Holstweg is voor het eerst te zien in 1956.

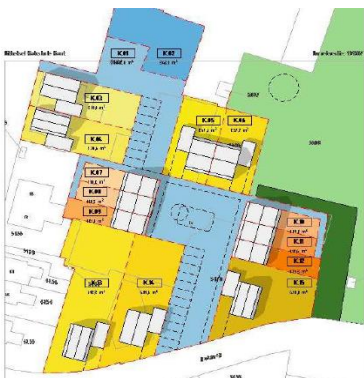
plan verkaveling

Het terrein wordt herontwikkeld t.b.v. woningbouw.
