Verkennend bodemonderzoek NEN 5740

Rijksstraatweg 78-80 Den Nul

Projectnummer: 22088
Datum: 16 mei 2022

Projectnummer: 22088
Datum: 16 mei 2022
Status: Definitief

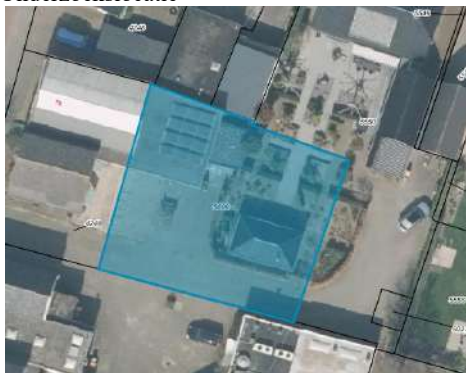
Onderzoekslocatie

Kadastraal gemeente Olst, sectie B nummers 5606
x-coördinaat = 204.235 en y-coördinaat = 485.875

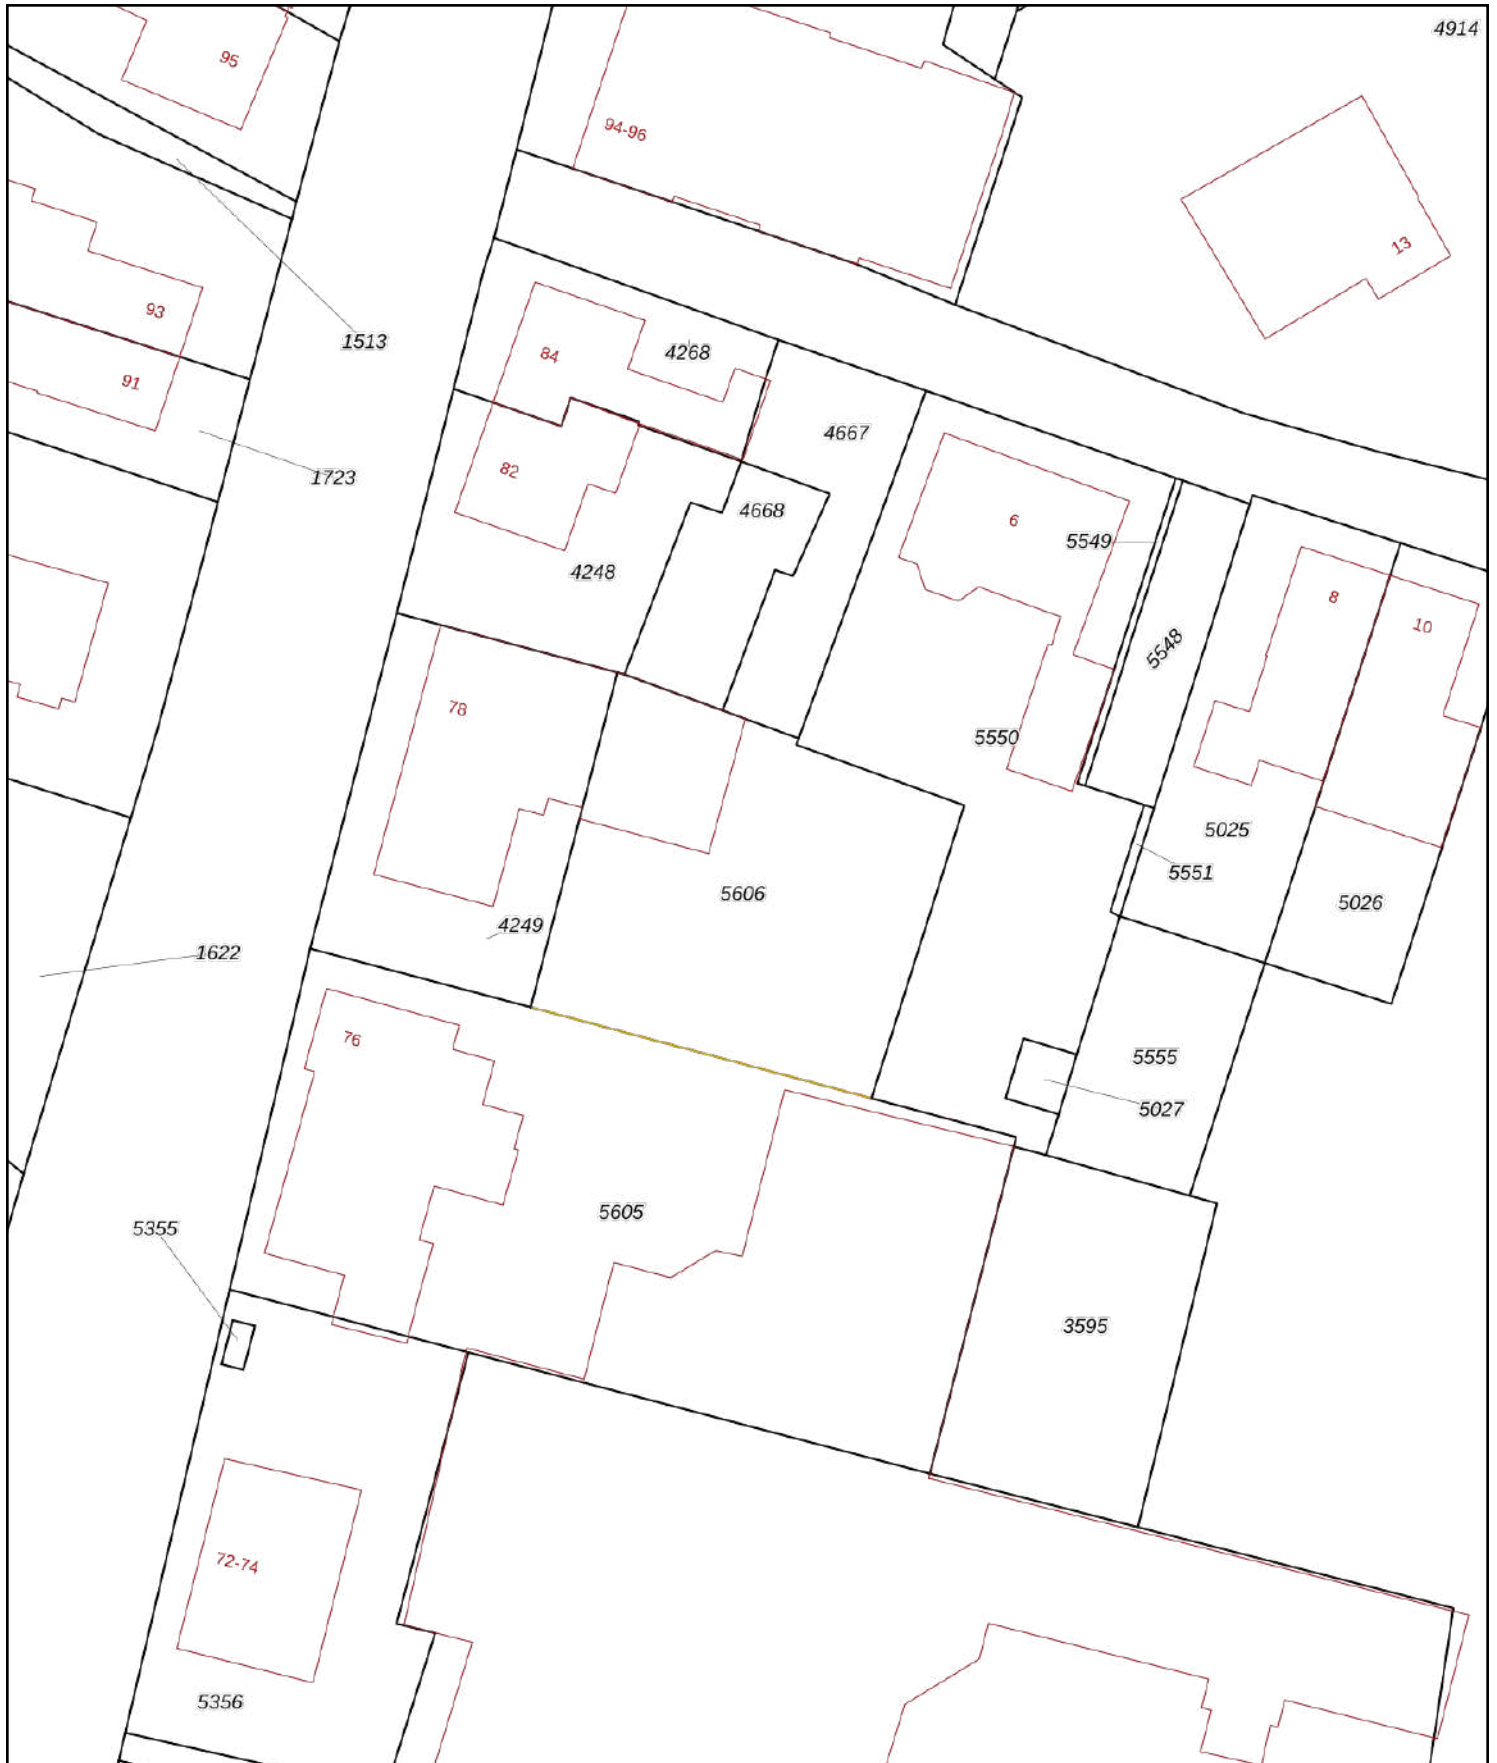
<p>12345 25</p> <p>— Vastgestelde kadastrale grens</p> <p>— Voorlopige kadastrale grens</p> <p>— Administratieve kadastrale grens</p> <p>— Bebouwing</p>	<p>Deze kaart is noordgericht</p> <p>Perceelnummer</p> <p>Huisnummer</p> <p>Kadastrale gemeente Olst</p> <p>Sectie B</p> <p>Perceel 5606</p>	<p>Schaal 1: 500</p>

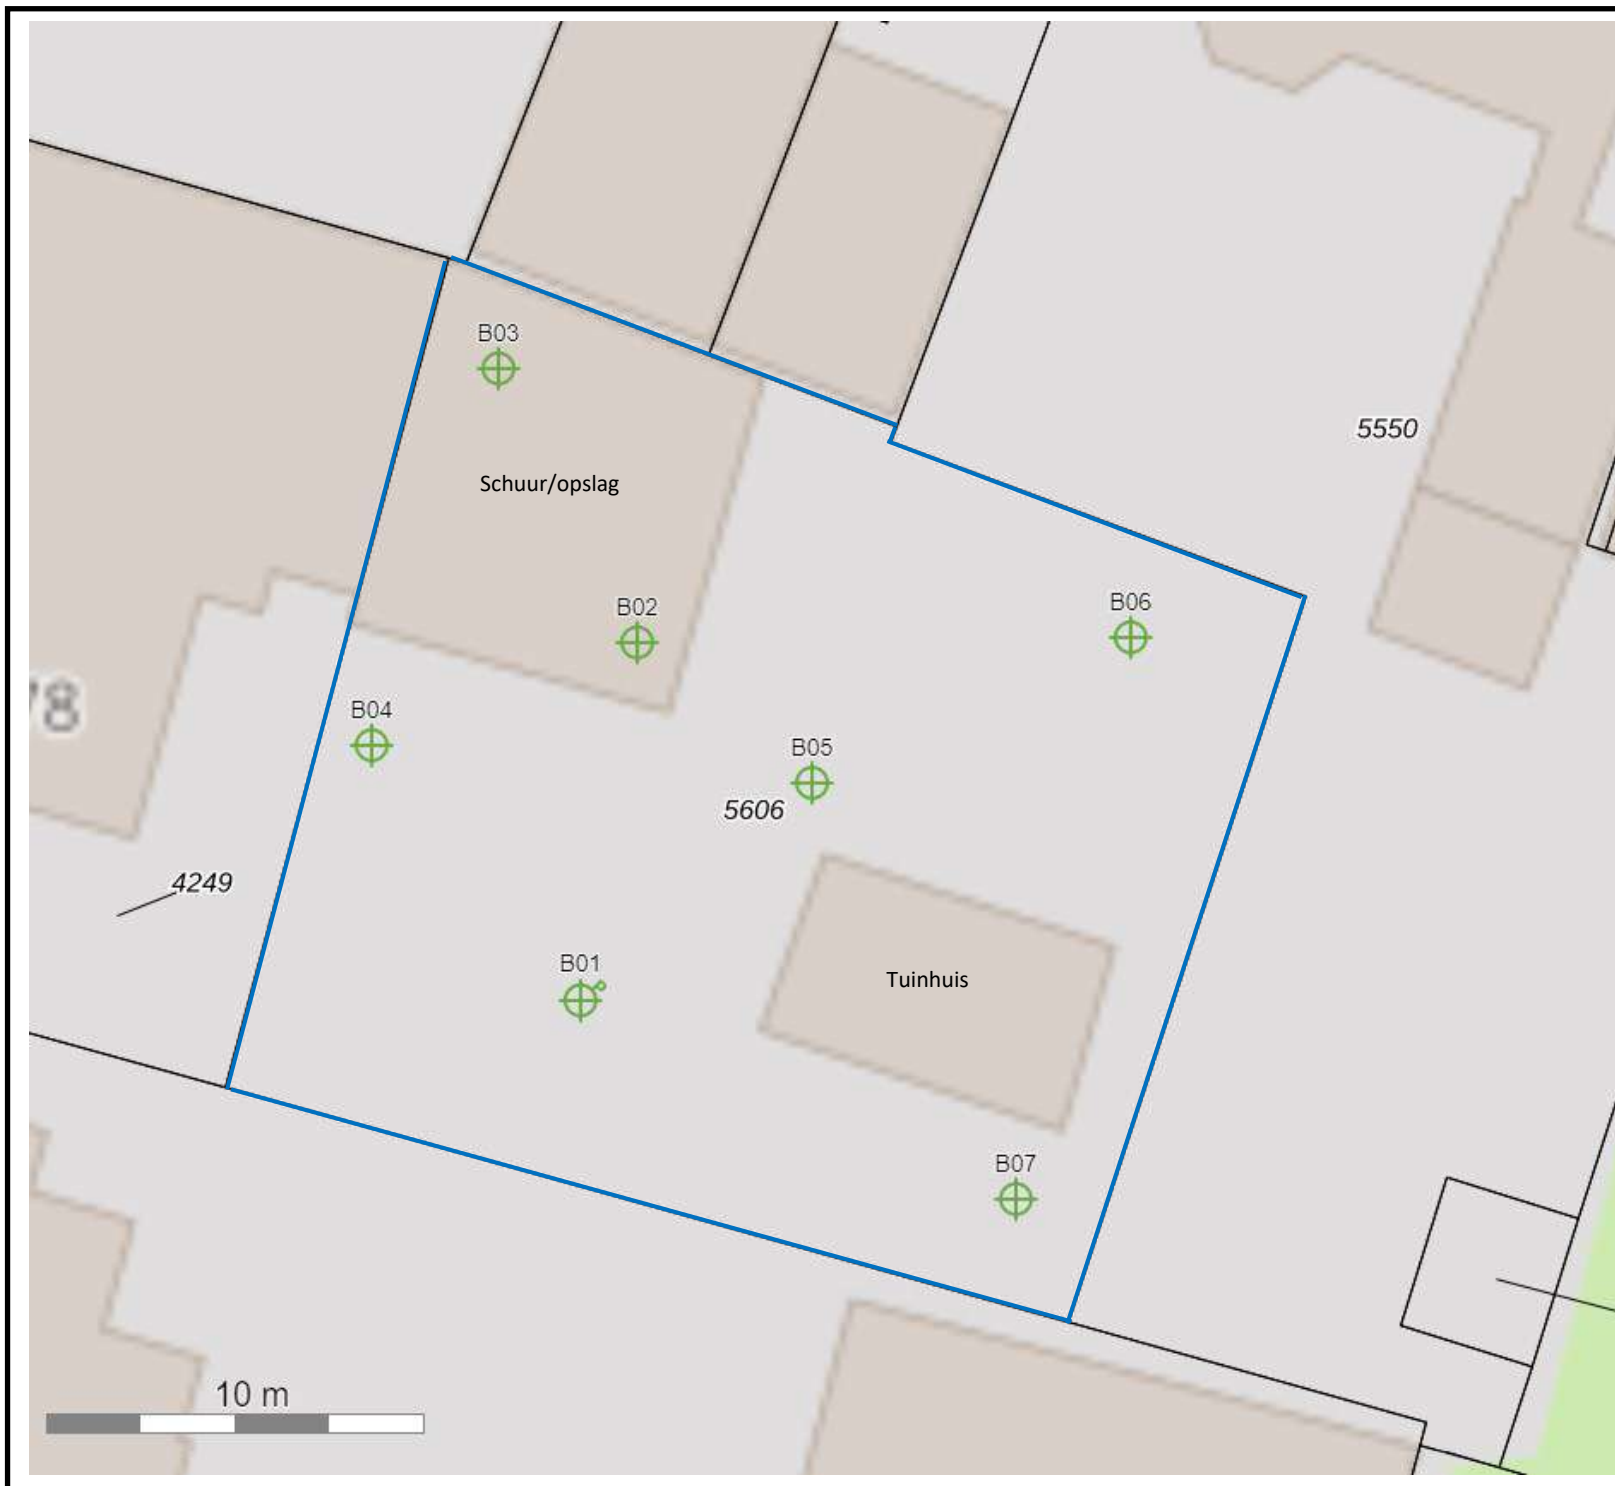
Bijlage 2: Situatietekening

Situering meetpunten

Rijksstraatweg 78-80 Den Nul

De veldwerkzaamheden zijn op 14-04-2022 en 28-04-2022 uitgevoerd door erkend monsternemer de heer A. de Graaf van Boluwa Eco Systems BV en hebben bestaan uit: [zie voor de situatie van de boringen bijlage 2].
