Ervenconsulentadvies 2866 OW: Veldweg 4, Welsum, gemeente Olst Wijhe

Datum : 21 juli 2022
Kader : advies beoordeling karakteristiek boerderij en erf
Fase : initiatief

Veldweg 4, Olst-Wijhe

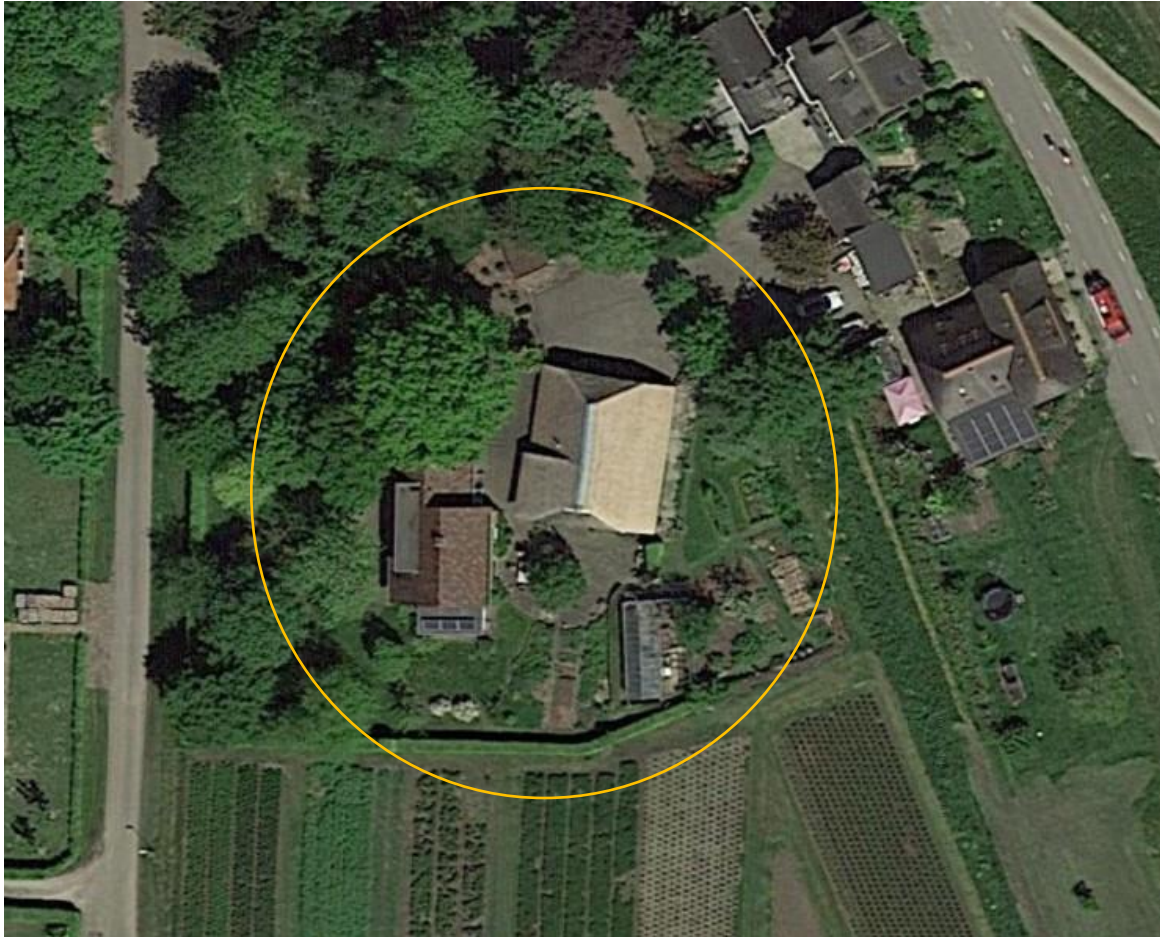
Situering boerderijensemble Veldweg 4 met oude boerderij, woning, kas en kleine kapschuur, Welsum (Bron: Google Earth).

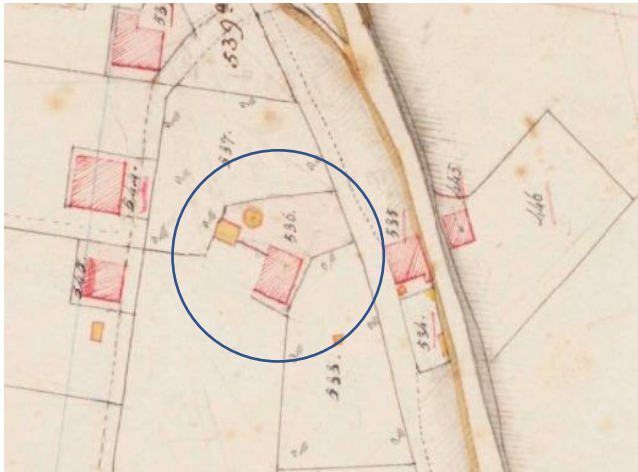
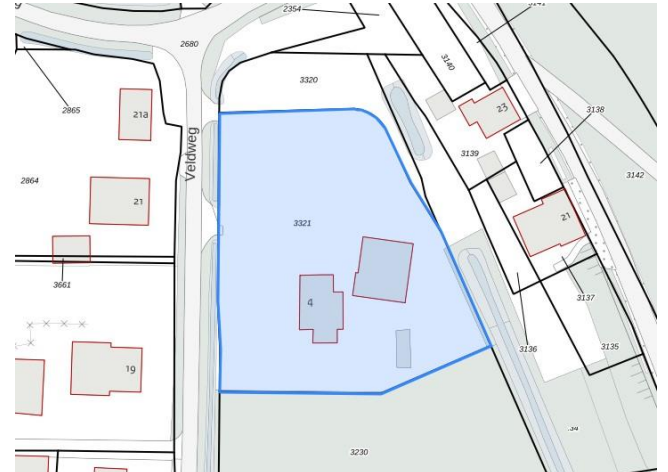
Op het kadastrale minuutplan van 1832 (links) is het kavel met de oude boerderij duidelijk te zien. Ook zijn er twee bijgebouwen (in geel) getekend, waaronder een waterput. Het perceel was anders begrensd dan in de huidige situatie (rechts) (Bron resp.: RCE, perceelloep.nl).

In de nabije omgeving, langs de dijk en langs de latere Veldweg, staat meer bebouwing; destijds is er al sprake van een kleine buurtschap. Volgens de oorspronkelijke aanwijzende tafels behoort in 1832 alleen het perceel aan de noordzijde (no. 537) tot dezelfde eigenaar als de boerderij (no. 536). Op de minuutplan zijn twee bijgebouwen te zien (geel gekleurd). Het rondvormige bijgebouw is zeer waarschijnlijk de waterput; uit mondelinge overlevering blijkt dat men vanuit de omgeving hierheen kwam om water te halen. Deze plek had dus ook een sociaal-maatschappelijke functie als 'ontmoetingsplek'.

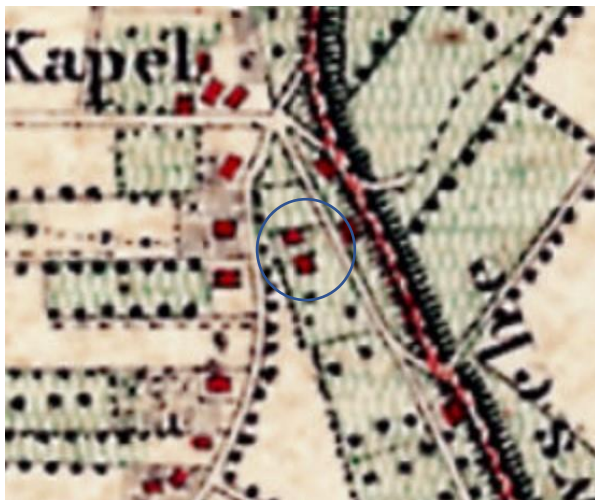
De topografische kaart van 1865 geeft een beter beeld van het landschap. Er is nog slechts een bijgebouw zichtbaar, ongeveer op de plek van de huidige kapschuur. Het is onbekend of de waterput op de topografische kaarten niet is ingetekend of dat deze reeds was verdwenen.

Topografische kaart uit 1865.
(Bron: topotijdreis.nl)

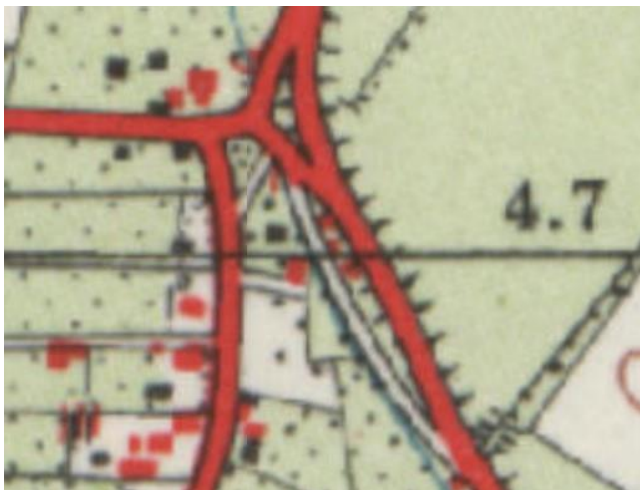
*Topografische kaart uit 1962, waarop de nieuwe toegangsweg vanaf de Veldweg te zien is.
(Bron: topotijdreis.nl)*

In het begin van de twintigste eeuw wordt een toegangsweg aangelegd vlak langs de noordkant van de boerderij, tussen de onderdijkse weg aan de oostkant en de Veldweg aan de westkant. Het bijgebouw moest daarvoor wijken. Door de loop van de tijd wijzigt de perceelsindeling vervolgens nog meerdere malen, de weg aan de noordkant verdwijnt weer, de toegangsweg naar Veldweg 4 komt aan de Veldweg te liggen en eind jaren '50 wordt er een nieuwe woning bijgebouwd en verliest de oude boerderij haar woonfunctie. Tot in de jaren '70

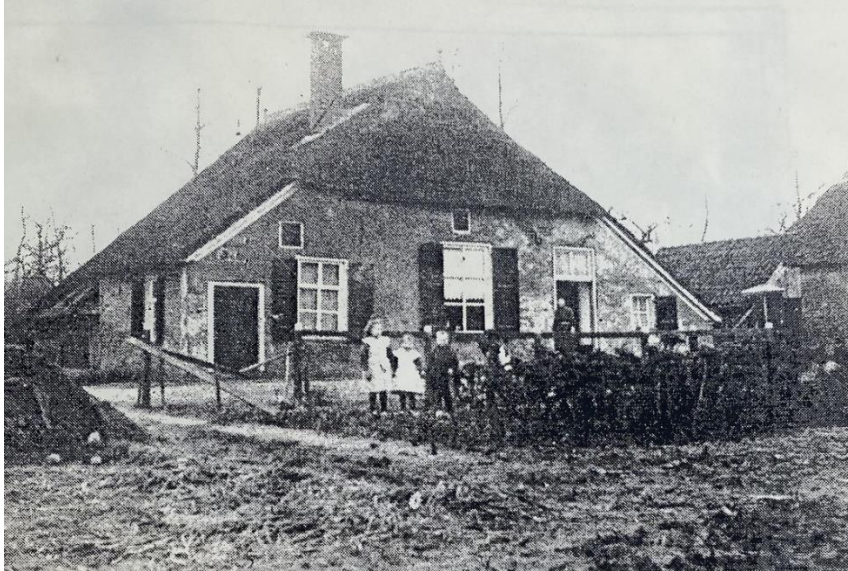
Bijgevoegde historische foto's geven een indruk van de boerderij in verschillende perioden. Op de historische foto uit 1925 is de boerderij te zien met rechts daarvan bebouwing waarschijnlijk aan de Ijsseldijk. Het erf is sober ingericht met aan de voorzijde een (half)verharde voorruimte gescheiden van het moestuinperceel met een eenvoudig houten hekwerk. Langs de moestuin een pad naar de weide/akker. Aan de achterzijde zijn (fruit)bomen zichtbaar.

Het volume en de indeling van de voorgevel destijds wijken nauwelijks af van de huidige situatie. Wel zijn bijvoorbeeld de oorspronkelijke ramen met roeden verdwenen en de luiken, evenals de schoorsteen. Op de foto uit 1925 lijkt de gevel reeds gepleisterd, al is dat niet met zekerheid te zeggen.

Deze historische foto uit circa 1925 geeft een goede indruk van de boerderij in die tijd. De ramen waren voorzien van luiken en op het dak stond een hoge schoorsteen.

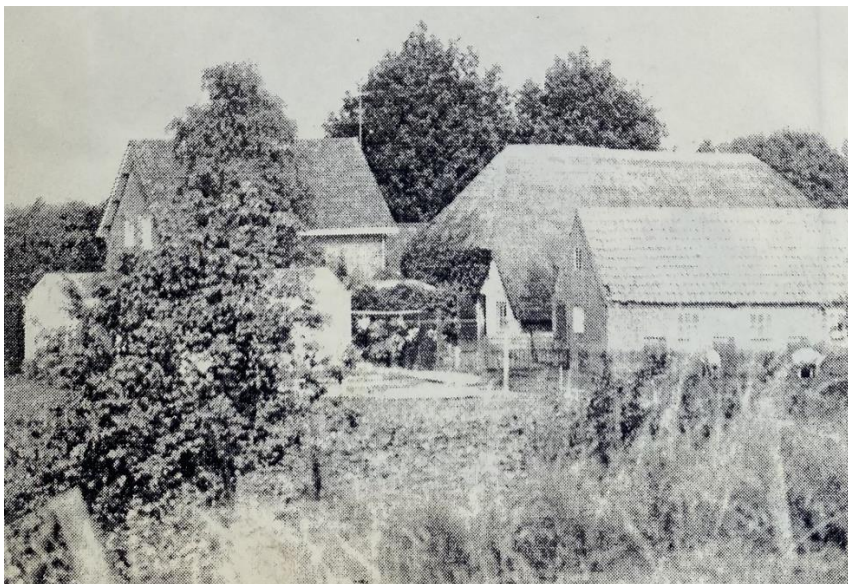
Een andere historische foto, gemaakt nadat de nieuwe woning in 1959 was gerealiseerd, geeft een globale indruk van de erfinrichting in die tijd. Rechts naast de oude boerderij staat een eenvoudige bakstenen schuur met pannen dak. Links op de foto de kas die nu nog op het erf staat en de waslijnen. De hoge schoorsteen lijkt hier al verwijderd en de voorgevel is gedeeltelijk met begroeiing bedekt.

Deze historische foto, gemaakt nadat de nieuwe woning in 1959 was gebouwd. Tussen de dijk en de kas staan verspreid wat fruitbomen. De aanplant aan de Veldweg bestaat uit een grote (rij) bomen.

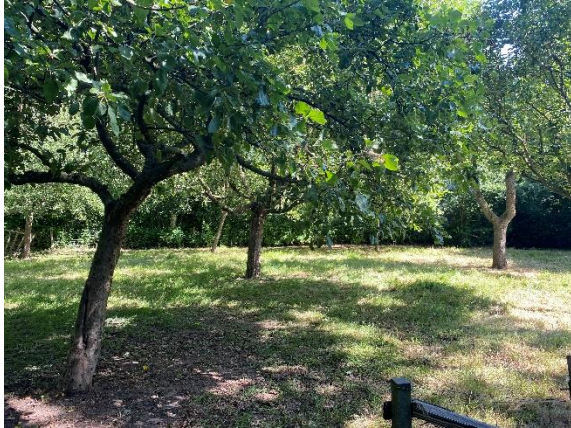
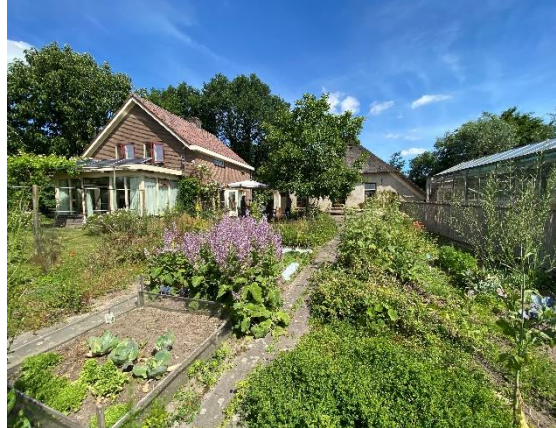
De fruitgaarde van ongeveer 20 jaar oud aan de noordzijde. De zuidzijde met zicht op de moestuin, kas en de walnoot.

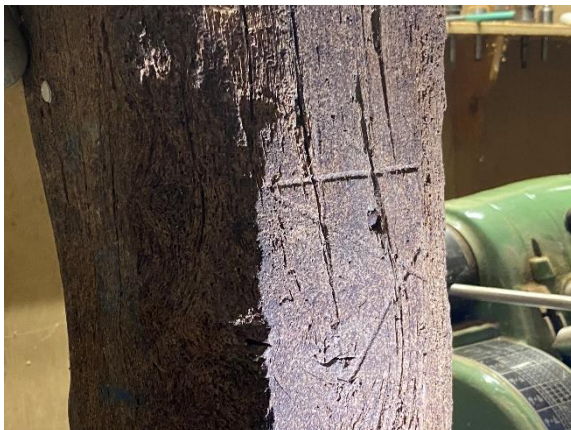
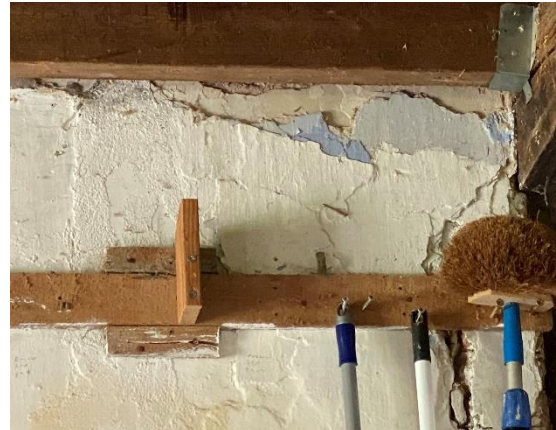
Oude kenmerken in de boerderij: links de telmerken, rechts de oude kleuren.

De *herkenbaarheid en gaafheid* van de boerderij en het erf scoren 'positief'. Het erf is nog duidelijk een 'agrarisch' erf. De sfeer, eenvoudig ingericht en functioneel (nuts karakter), is behouden gebleven. Ook het oorspronkelijke karakter van de boerderij is nog duidelijk herkenbaar en de hoofdvorm van de boerderij is relatief gaaf. Door de wijzigingen in de loop van de tijd is een deel van de oorspronkelijke detaillering aangetast. De grootste wijziging heeft echter plaatsgevonden in het interieur, waarbij de gehele indeling en scheiding tussen voor- en achterhuis is verdwenen.

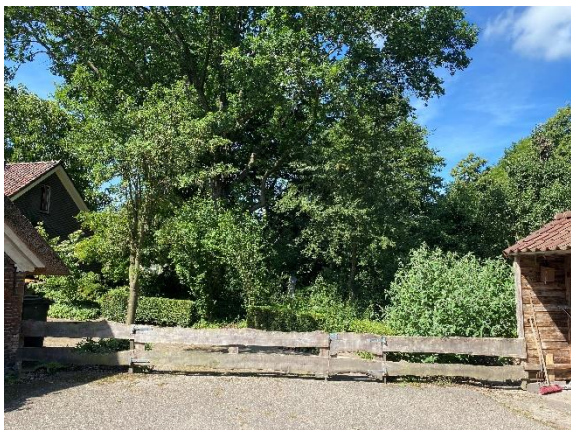
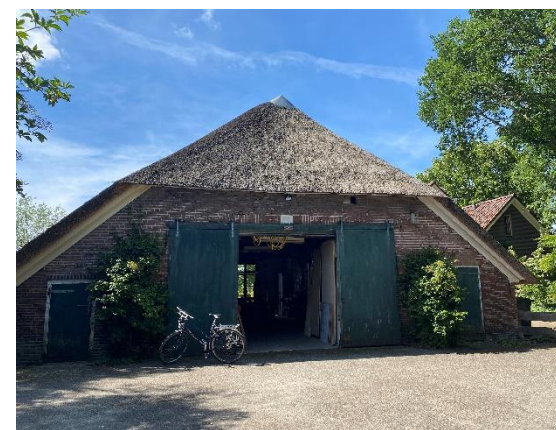
De oude erftoegang waar het bijgebouw en de put hebben gestaan. Rechts zichtbaar een deel van de kleine kapschuur. Op de rechterfoto de achterzijde van de oude boerderij.
