## Verkennend -asbest-bodemonderzoek

Mengerweg naast 11 te Wesepe

Projectnaam | Mengerweg naast 11 te Wesepe  
Projectnummer | MT-230062

Versienummer | 1  
Wijziging versie | -  
Status | Definitief  
Datum | 7 april 2023

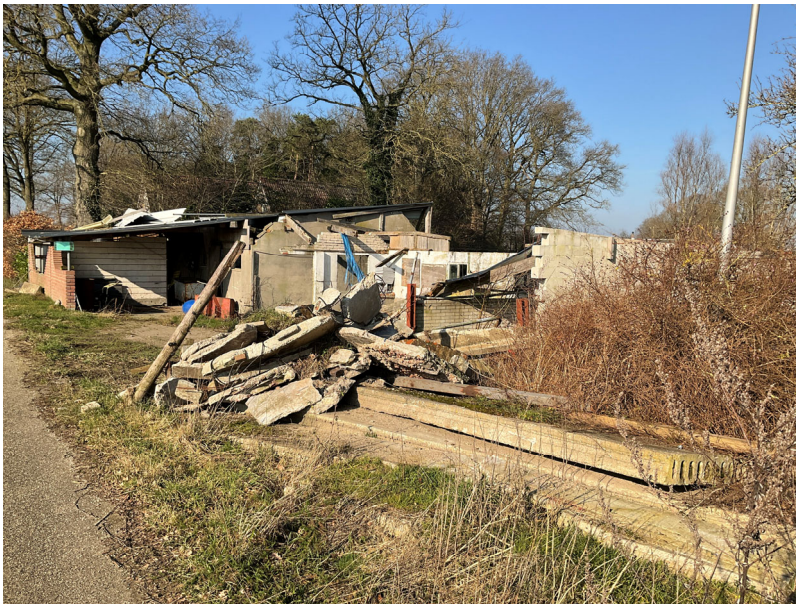
Figuur 1: Overzichtsfoto

De onderzoekslocatie is gelegen in het buitengebied van Wesepe. Het perceel is in gebruik ten behoeve van agrarische- /natuurdoeleinden. Aan de voorzijde (zuidzijde van het terrein) is een vervallen schuur aanwezig.

Aan de achterzijde van het terrein (noordwestzijde) is een depot grond aanwezig. Deze zal nog worden verwijderd en maakt geen onderdeel uit van onderhavig bodemonderzoek.

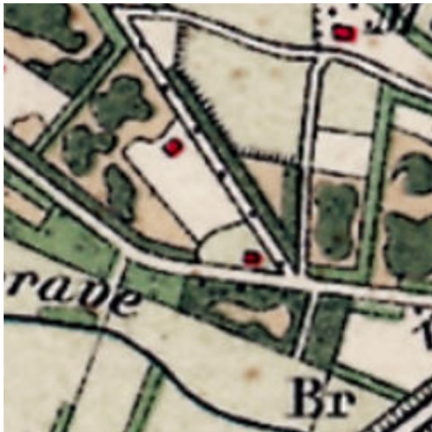
Figuur 2: Historische kaart 1925

Uit historisch kaartmateriaal is gebleken dat de locatie in het verleden altijd in gebruik is geweest ten behoeve van agrarische- /natuurdoeleinden. Vanaf 1960 is er bebouwing aan de zuidzijde van het perceel aanwezig.
