**RAPPORT VERKENNEND  
(ASBEST)BODEMONDERZOEK  
conform NEN5740 en NEN5707  
Herxerenk 1 - Wijhe**

*Locatie:*  
Herxerenk 1  
8131 PJ Wijhe

Projectcode: 23027316

Rapportagedatum: 24 april 2023

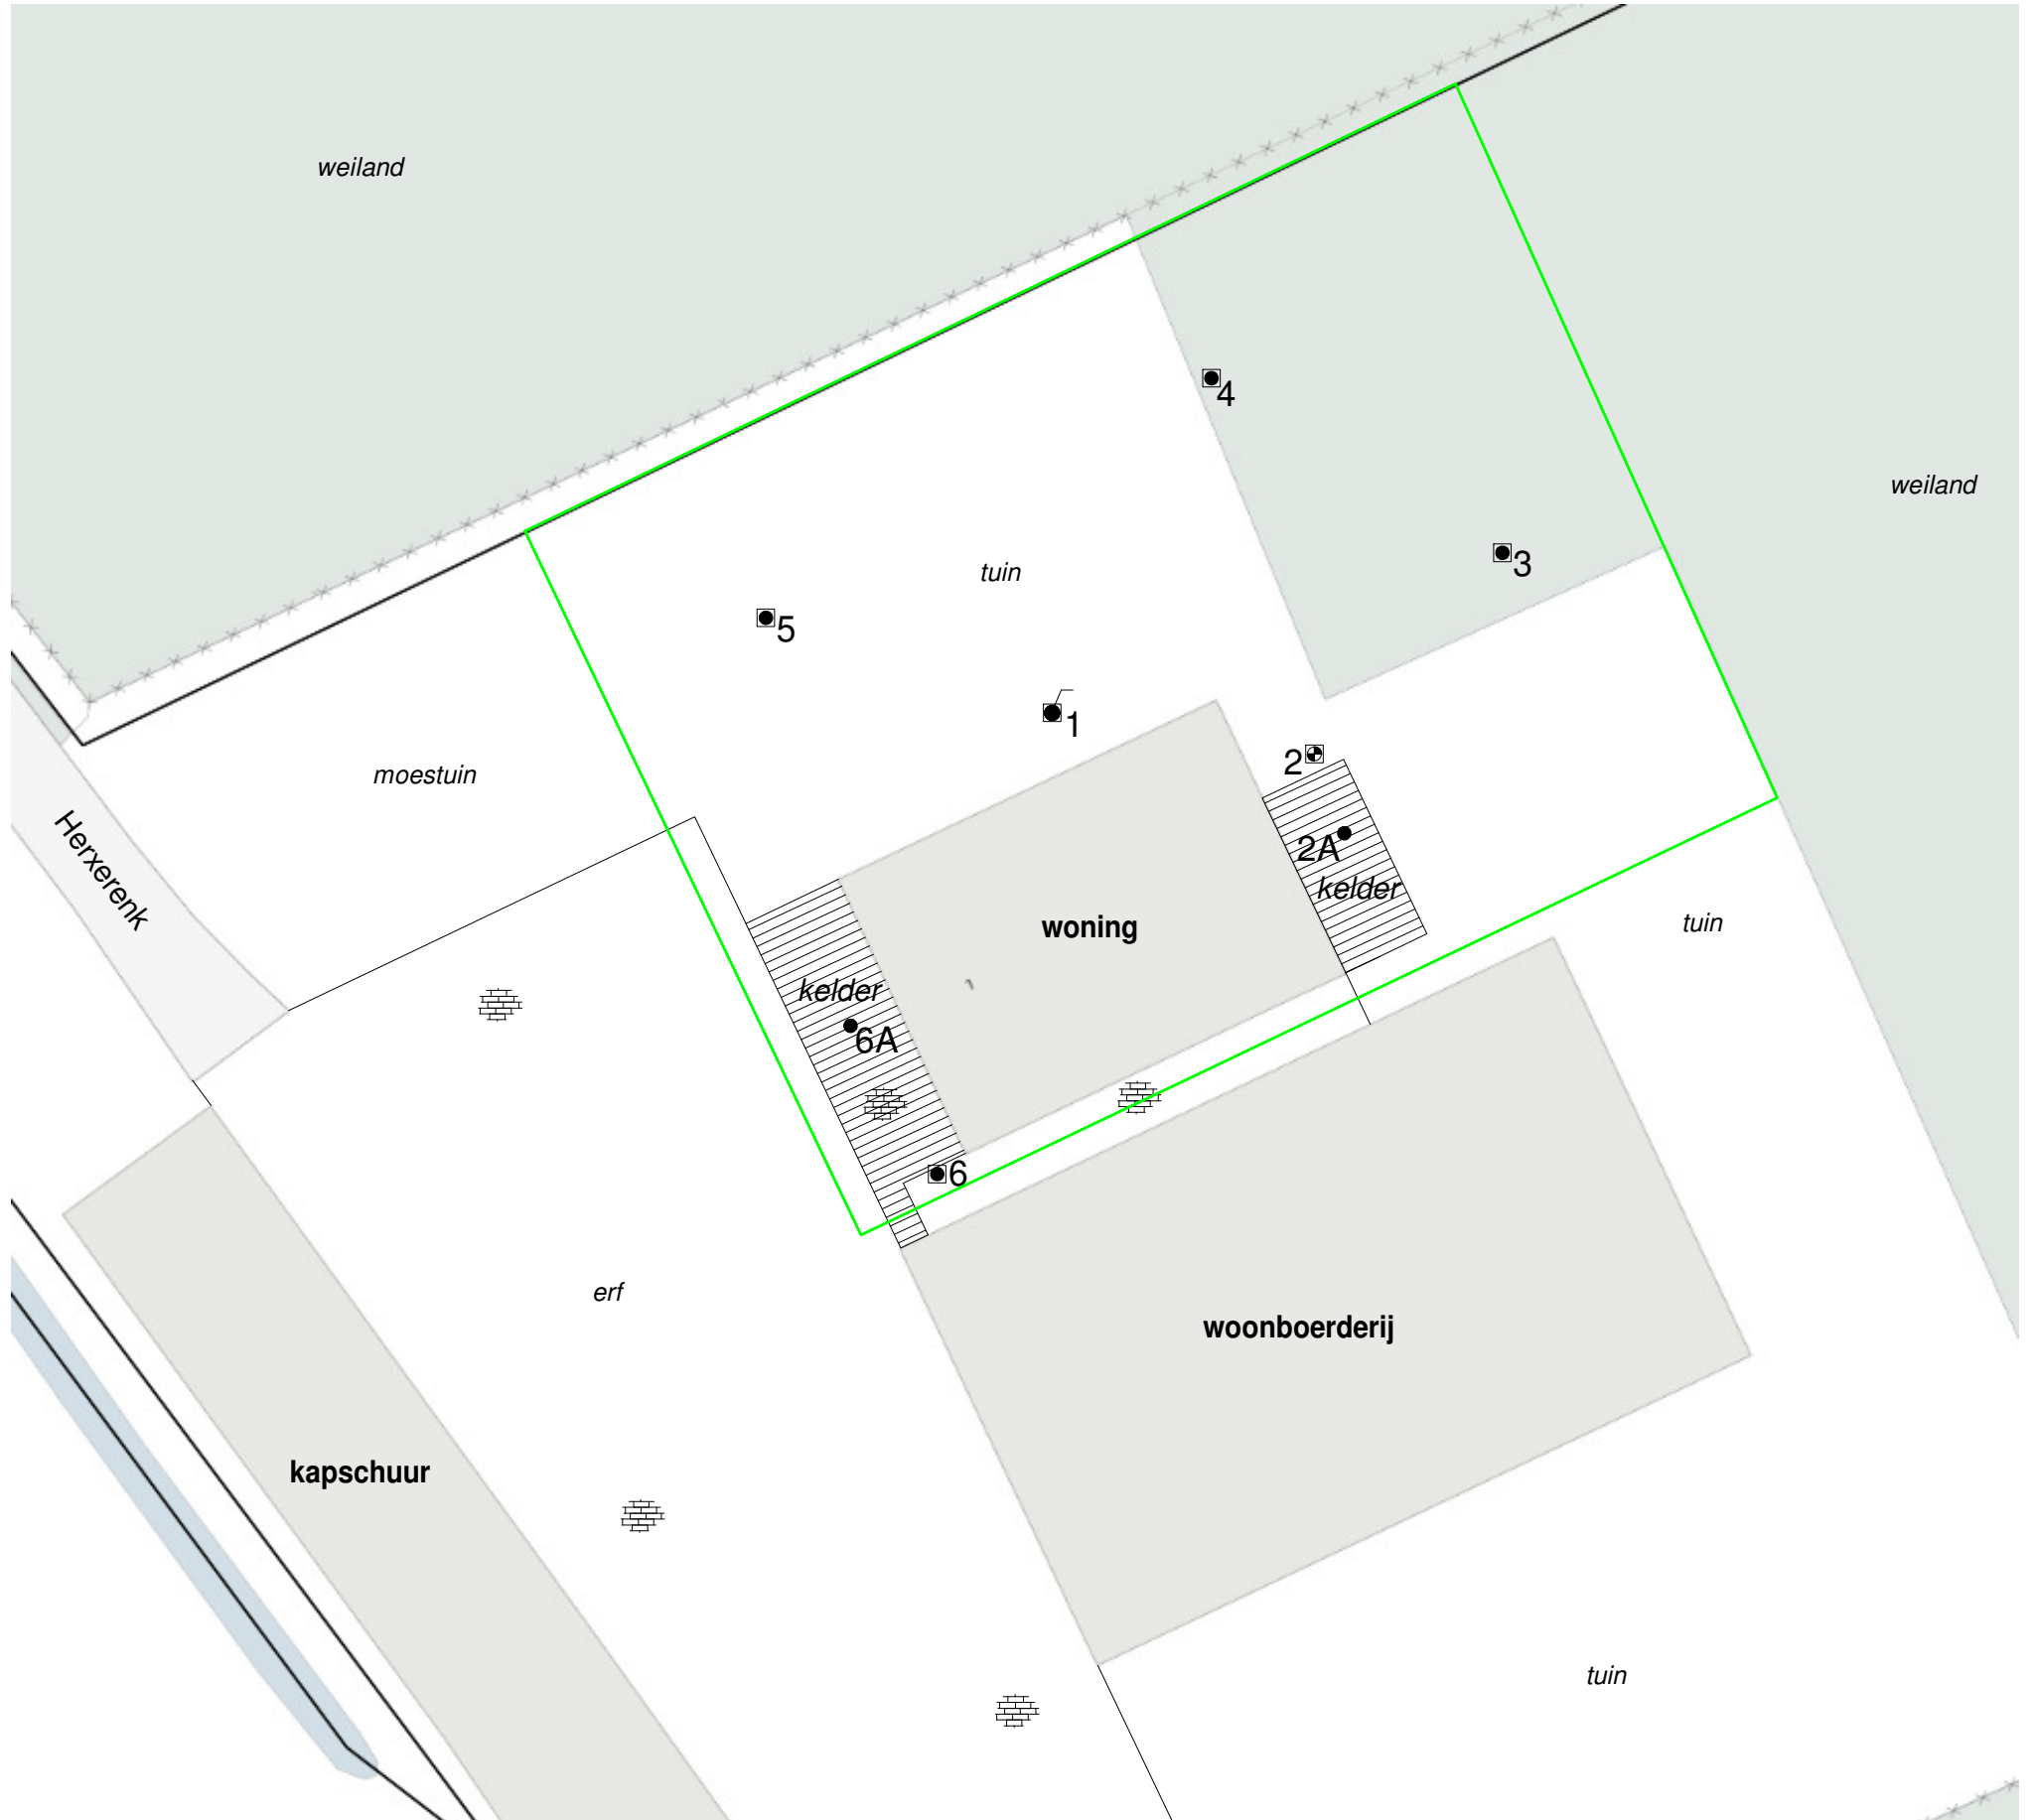
Verkennend (asbest)bodemonderzoek

De situering van de monsterpunten is weergegeven op de situatieschets van bijlage I. Tijdens de boorwerkzaamheden is de bodemopbouw beschreven en is de grond zintuiglijk beoordeeld op eventuele aanwezigheid van verontreinigingen. De boorbeschrijvingen zijn weergegeven in bijlage II.

- = Onderzoekslocatie
- = Boring tot 0.5 meter diepte
- = Inspectiegat 30x30x50 cm
- ⊙ = Boring tot 1.0 meter diepte
- ⊕ = Boring tot 1.5/2.0 meter diepte
- ⊔ = Peilbuis

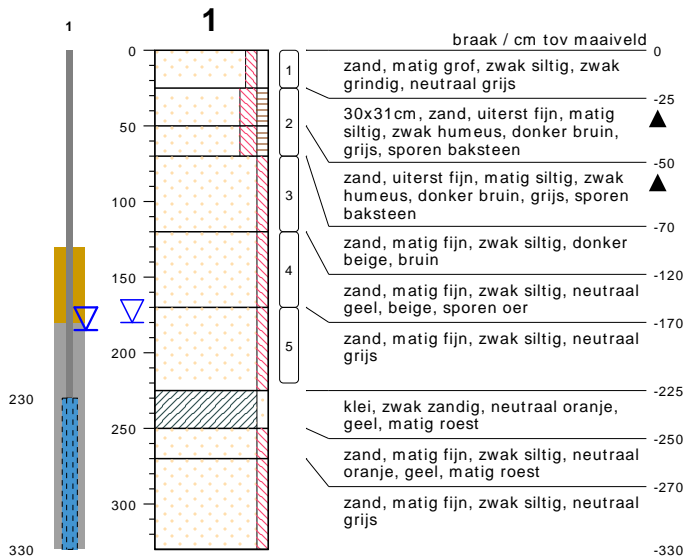
type **peilbuis met 1 filter**  
 datum **11-04-2023**  
 boormeester **N.Pepping**

De bodemopbouw ter plaatse van de onderzoekslocatie bestaat globaal uit uiterst fijn tot matig grof, zwak tot matig siltig, zwak grindig, zwak humeus zand. In de ondergrond van boring 1 is op circa 2.25 m-mv een laag zwakzandige klei aangetroffen met een dikte van circa 0.25 meter. In de ondergrond zijn oer- en roesthoudende lagen aangetroffen. Er zijn bodemvreemde materialen waargenomen. Deze worden in tabel 3 weergegeven. Door de veldwerker zijn visueel geen asbestverdachte materialen waargenomen op het maaiveld en in de bodem.

Boring 1 is doorgezet tot 3.3 m-mv. Wanneer het grondwater werd bereikt, werd een zuigerboor gebruikt om een PVC-peilbuis te kunnen plaatsen. Een peilbuis bestaat uit een filter met een lengte van 1.0 meter, gekoppeld aan een blinde stijgbuis. Ter hoogte van het filter, met een diameter van 28 x 32 mm, is filtergrind in het boorgat gestort. Rondom het filter is een filterkous aangebracht. Er is bentoniet in het boorgat gestort om directe indringing van hemelwater in het filter tegen te gaan. De rest van het boorgat is opgevuld met het oorspronkelijke bodem-materiaal. Vervolgens is de peilbuis doorgepompt.

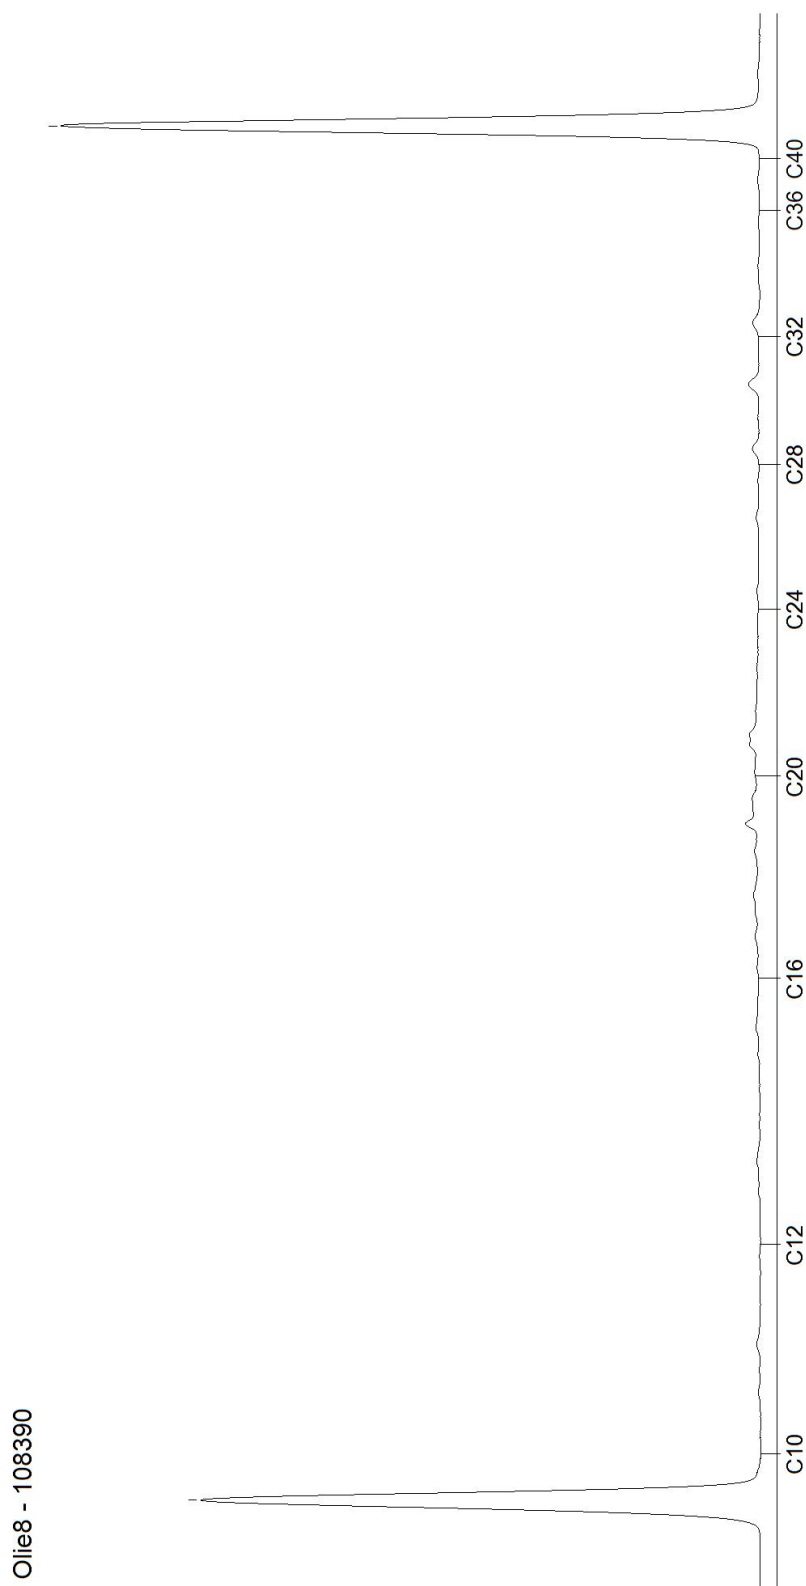
CHROMATOGRAM for Order No. 1261931, Analysis No. 108390, created at 14.04.2023 10:37:56

**Monster beschrijving: BG, 1: 25-70, 2: 30-80, 3: 0-50, 4: 0-50, 5: 0-50**

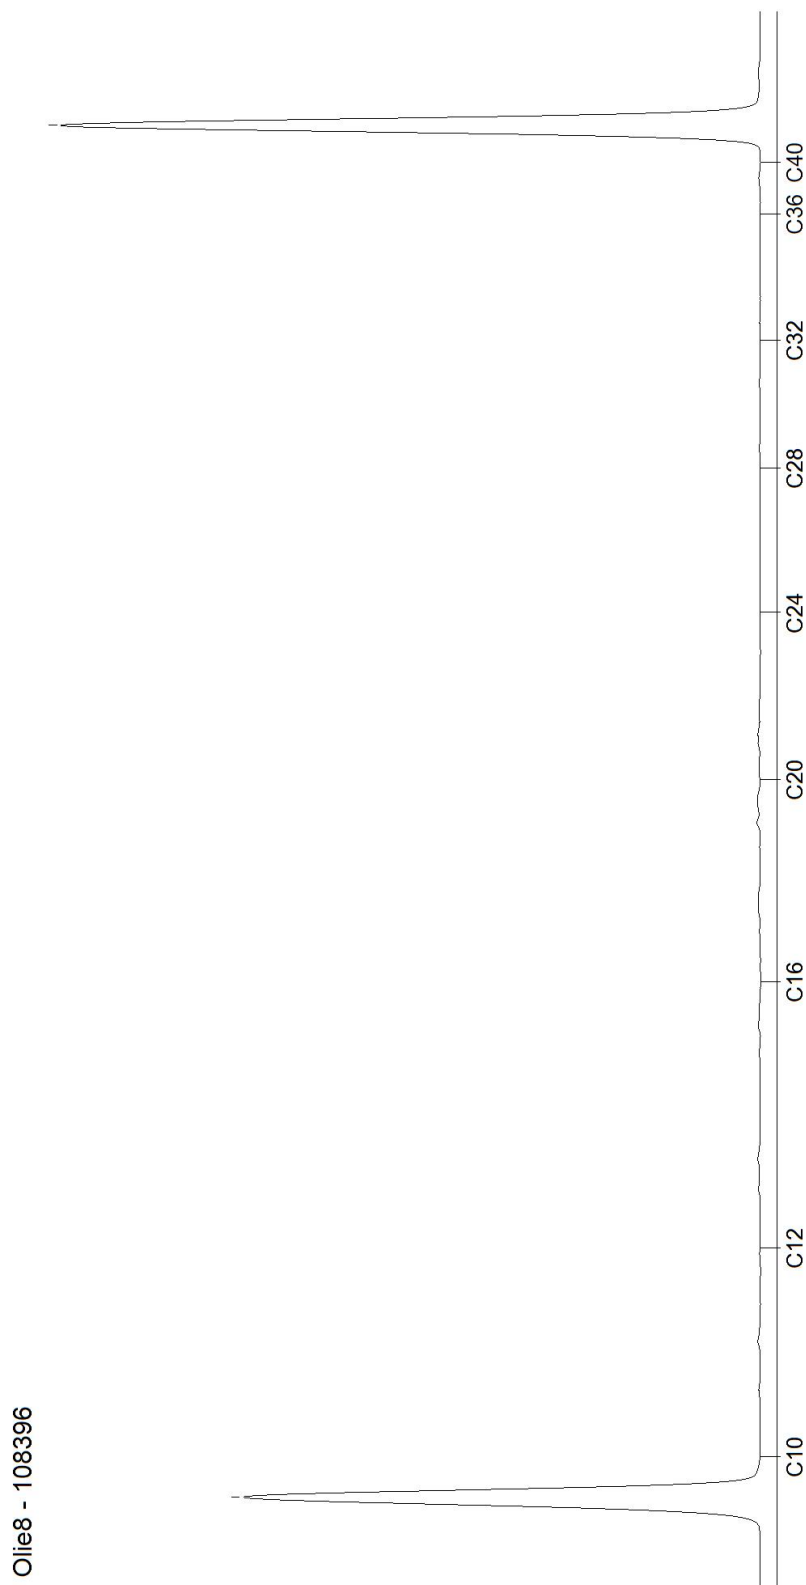
CHROMATOGRAM for Order No. 1261931, Analysis No. 108396, created at 14.04.2023 10:37:56

**Monster beschrijving: OG, 1: 70-120, 1: 120-170, 1: 170-220, 2: 80-120, 2: 120-150, 2: 150-180**

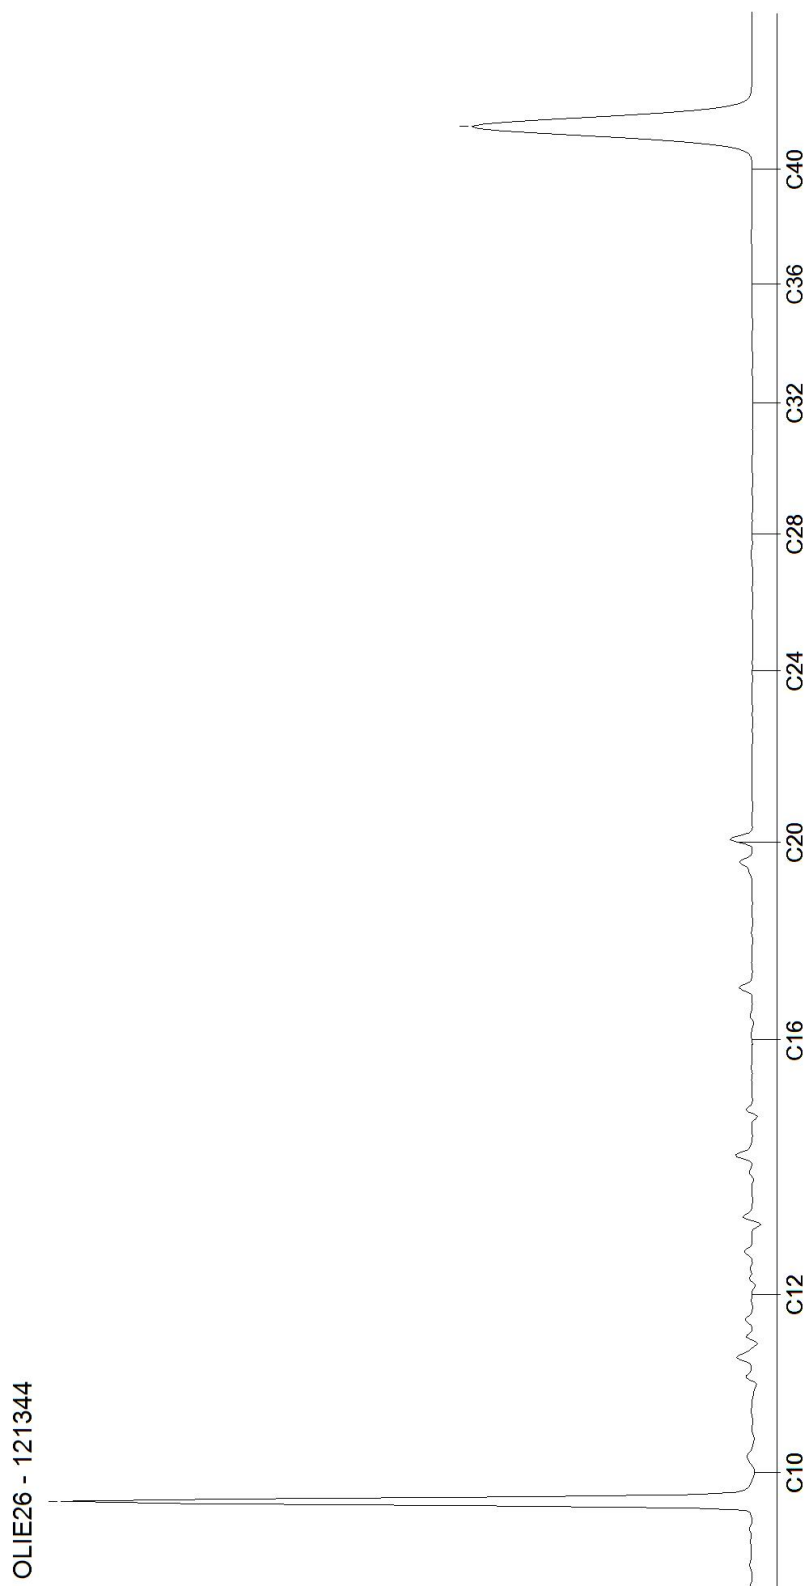
CHROMATOGRAM for Order No. 1264609, Analysis No. 121344, created at 19.04.2023 11:36:13

**Monster beschrijving: Peilbuis 1, 1-1: 230-330**
