Onderwerp: **verkennend milieukundig bodemonderzoek volgens  
NEN 5740+A1 Raalterweg nr. 3A te Wesepe**

Projectnummer: **23-M10638**

Opdrachtgever: **BJZ.nu**

Datum: **19 januari 2023**

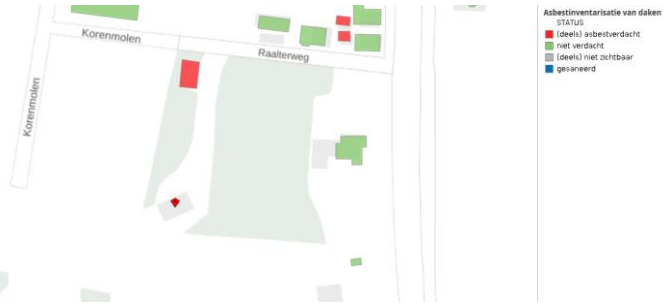
<p><i>figuur 1: asbestdakenkaart Overijssel</i></p> <p>De aanwezigheid van asbesthoudend materiaal elders in de bestaande bebouwing is niet uit te sluiten (niet onderzocht). Er is geen informatie bekend omtrent de evt. aanwezigheid van asbest in de bodem t.p.v. het plangebied. Er bestaat altijd de mogelijkheid dat asbest (afval/puin) ed. is begraven. Op voorhand is hiervan geen informatie bekend.</p>
