Onderwerp: **nader milieukundig bodemonderzoek (fase 1)**  
**Lange Slagen nr. 29a – 41 te Wijhe**  
Projectnummer: **22-M10511**  
Opdrachtgever: **Gemeente Olst-Wijhe**  
Datum: **31 oktober 2022**

onderwerp **nader milieukundig bodemonderzoek (fase 1) Lange Slagen nr. 29a – 41 te Wijhe**

datum 31 oktober 2022

projectnummer 22-M10511

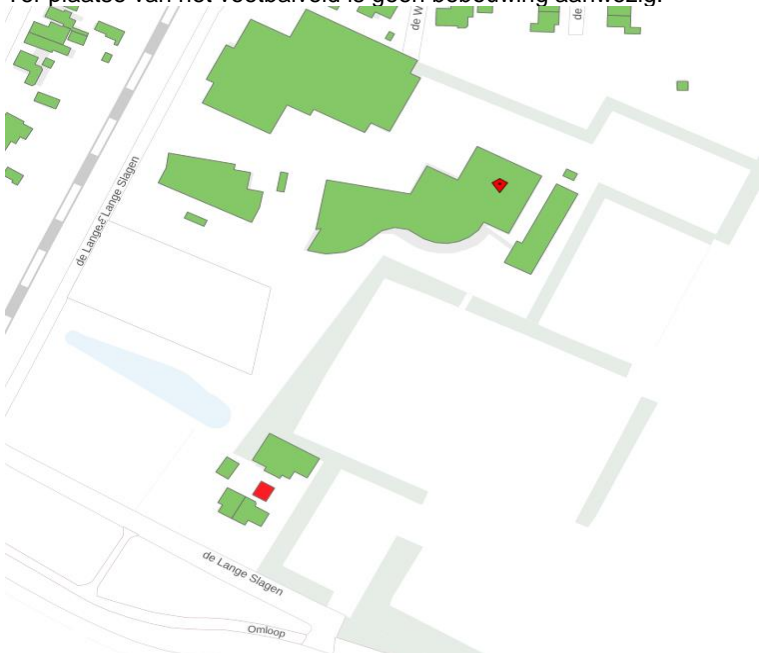
<p><i>figuur 2: asbestdakenkaart Overijssel</i></p> <p>Er is geen informatie bekend omtrent de evt. aanwezigheid van asbest in de bodem t.p.v. de onderzoekslocatie. Er bestaat altijd de mogelijkheid dat asbest (afval/puin) ed. is begraven. Op voorhand is hiervan geen informatie bekend.</p>
<p><b>Ophogingen/dempingen/stortingen</b></p>	<p>Er is geen informatie omtrent evt. met bodemvreemd materiaal gedempte watergangen/ sloten t.p.v. de onderzoekslocatie (binnen het onderzochte terreindeel). Er is geen informatie omtrent evt. opgebrachte gebiedsvreemde grond (ophogingen), verhardingsmateriaal, puinmateriaal en/of afval op de onderzoekslocatie.</p>
<p><b>Niet gesprongen explosieven</b></p>	<p>Geen informatie, in Nederland zijn er niet gesprongen explosieven (NGE) uit de Tweede Wereldoorlog in de grond achtergebleven. De (potentiële) aanwezigheid van niet gesprongen explosieven kan een bedreiging inhouden bij grondroerende werkzaamheden en kan tot vertraging leiden bij planvorming en uitvoering van werkzaamheden. NGE's worden met name aangetroffen ter plaatse van 'strategische doelen' zoals binnensteden, verbindingswegen, spoorwegen, bruggen en havens. De gemeente is op basis van regelgeving verantwoordelijk voor het opsporen en ruimen van niet gesprongen explosieven uit de Tweede Wereldoorlog. Voor aanvullende informatie wordt verwezen naar de gemeente.</p>
