# Verkennend bodemonderzoek

Omloop 3 in Wijhe

| <b>Projectcode:</b> | P06262 | | | | | | | | | | | | | | | | | | | | |
| <b>Datum:</b> | 15-02-2024 | | | | | | | | | | | | | | | | | | | | |

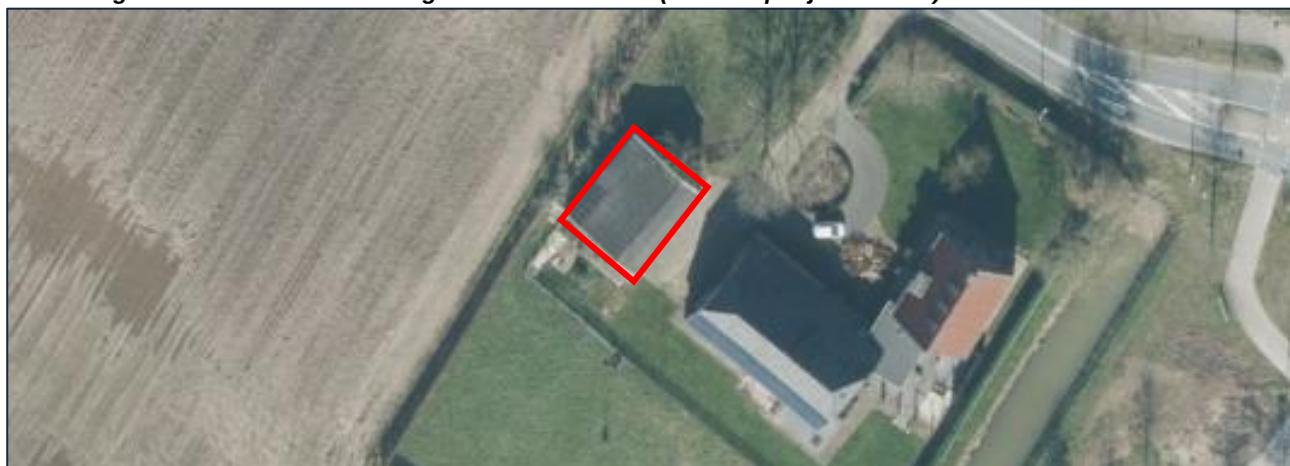
#### Afbeelding: Luchtfoto met aanduiding onderzoekslocatie (bron: Topotijdreis 2022)

De onderzoekslocatie is gelegen in het landelijke gebied ten zuiden van de bebouwde kom van Wijhe. De directe omgeving bestaat uit agrarisch land en een woonwijk. Het te onderzoeken perceel is gelegen op een voormalige agrarisch erf, en betreft de werktuigenschuur. In het verleden is de schuur in gebruik geweest als veestal, er zit nog een gierkelder onder. Het te onderzoeken perceel heeft een oppervlakte van circa 125 m<sup>2</sup>. De locatie heeft vroeger het adres Lt. Andersonstraat 8 in Wijhe gehad. Op de onderstaande afbeelding is de locatie op een luchtfoto aangegeven, en een tekening met daarop de regionale ligging van de locatie is opgenomen als bijlage 1.

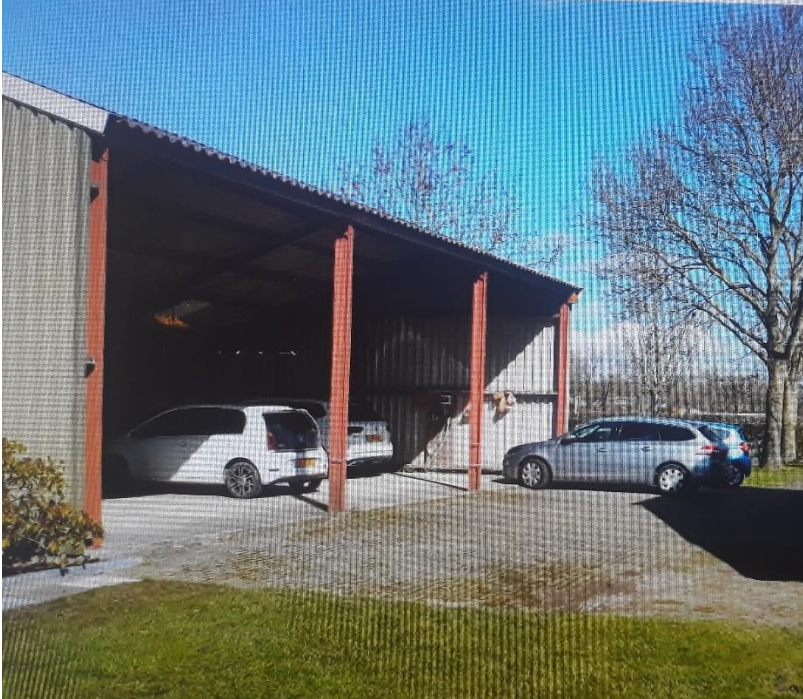
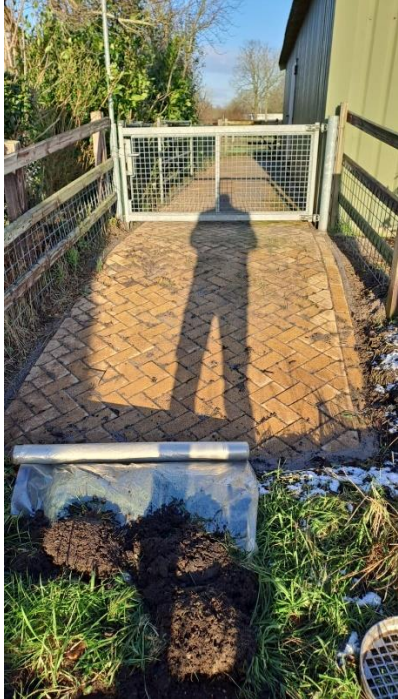
**Tabel: Foto's met druppelzones asbesthoudend dak**

Op 16-10-2024 heeft dhr. C. Bosgraaf direct voorafgaand aan de uitvoer van de veldwerkzaamheden een locatiebezoek uitgevoerd. Uit het locatiebezoek blijkt dat het dak op de schuur geen regengoten heeft, en dus een druppelzone aan de voor- en achterzijde heeft. De druppelzones van het asbesthoudende dak wateren niet in de volle grond af, maar op verharding. Aan de voorzijde van de schuur loopt het afwaterende water naar het zuidwesten af, tot waar het op een enkel punt in het gazon loopt. Het hemelwater op de achterzijde watert ook af naar het zuidwesten, maar bereikt na enkele meters een met gras overgroeide verharding van grindtegels. Als er asbestvezels zover komen zullen deze in dit dunne laagje gras ophopen, en niet in de bodem terechtkomen. Op de onderstaande foto's zijn de twee afwateringspunten te zien.

| Foto's druppelzones | |
|---|---|
| Druppelzone voorzijde | Druppelzone achterzijde |

- Voorzijde: de afwatering van de druppelzone is via een goot in het straatwerk naar een enkel punt in het grasveld. Dit betreft een puntbron, en daar wordt een asbestinspectiegat geplaatst en een monster van de toplaag (0-0,10 m-mv) genomen dat geanalyseerd wordt op asbest in grond.
- Achterzijde: de afwatering loopt via de verharding naar een met gras overgroeid stuk met grindtegels. Aangezien de vezels in dit dunne laagje gras zullen ophopen, en bij droog weer waarschijnlijk verwaaien, is er geen locatie waar de bodem verdacht is op ophoping van asbestvezels.
