# KGO Hengforderweg - Haereweg

*Inrichtingsplan & beeldkwaliteit Erve De Steege*

Projectnummer: 6816  
Datum: 27 juli 2015

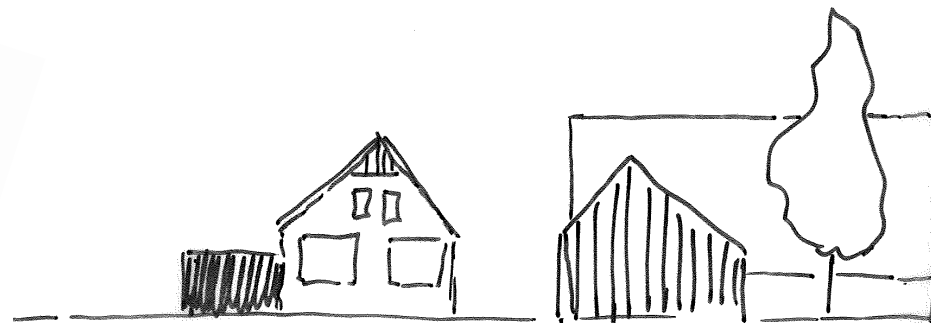
Afbeelding 32. Huidige situatie: drie gebouwen vormen één erf, schutting en bestrating vormt de aankleding. Bestaande woning en schuren zijn gelijk in detaillering van landschappelijke aankleding, waardoor cohesie en leesbaarheid ontbreekt

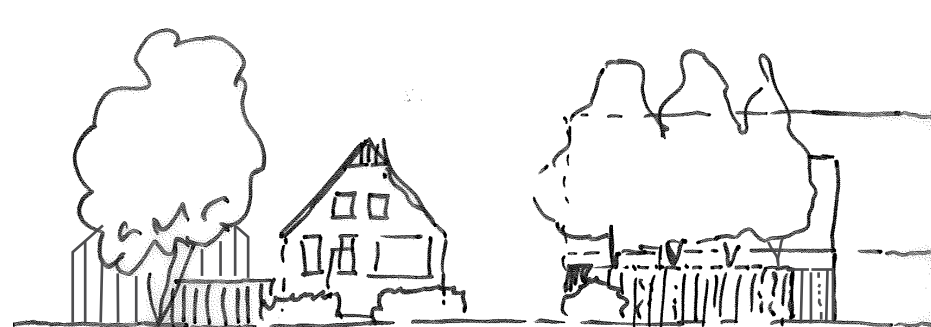
Afbeelding 33. Beoogde situatie: twee gebouwen worden verbonden door gezamenlijke boomgaard, haagstructuur en zichtlijnen. De gedetailleerde landschappelijke aankleding benadrukt dat de bestaande boerderij een hoofdwooning vormt. De sobere aankleding van de schuurwoning, maakt de schuurwoning ondergeschikt.

De nieuwe landschappelijke context geeft de inrichting rondom de bestaande woning een rijkere detaillering. Hierdoor krijgt deze buitenruimte een tuinachtig karakter en wordt het verschil tussen de buitenruimte van de schuurwoning (die sober is) en de hoofd woning (bestaande boerderij) groter.

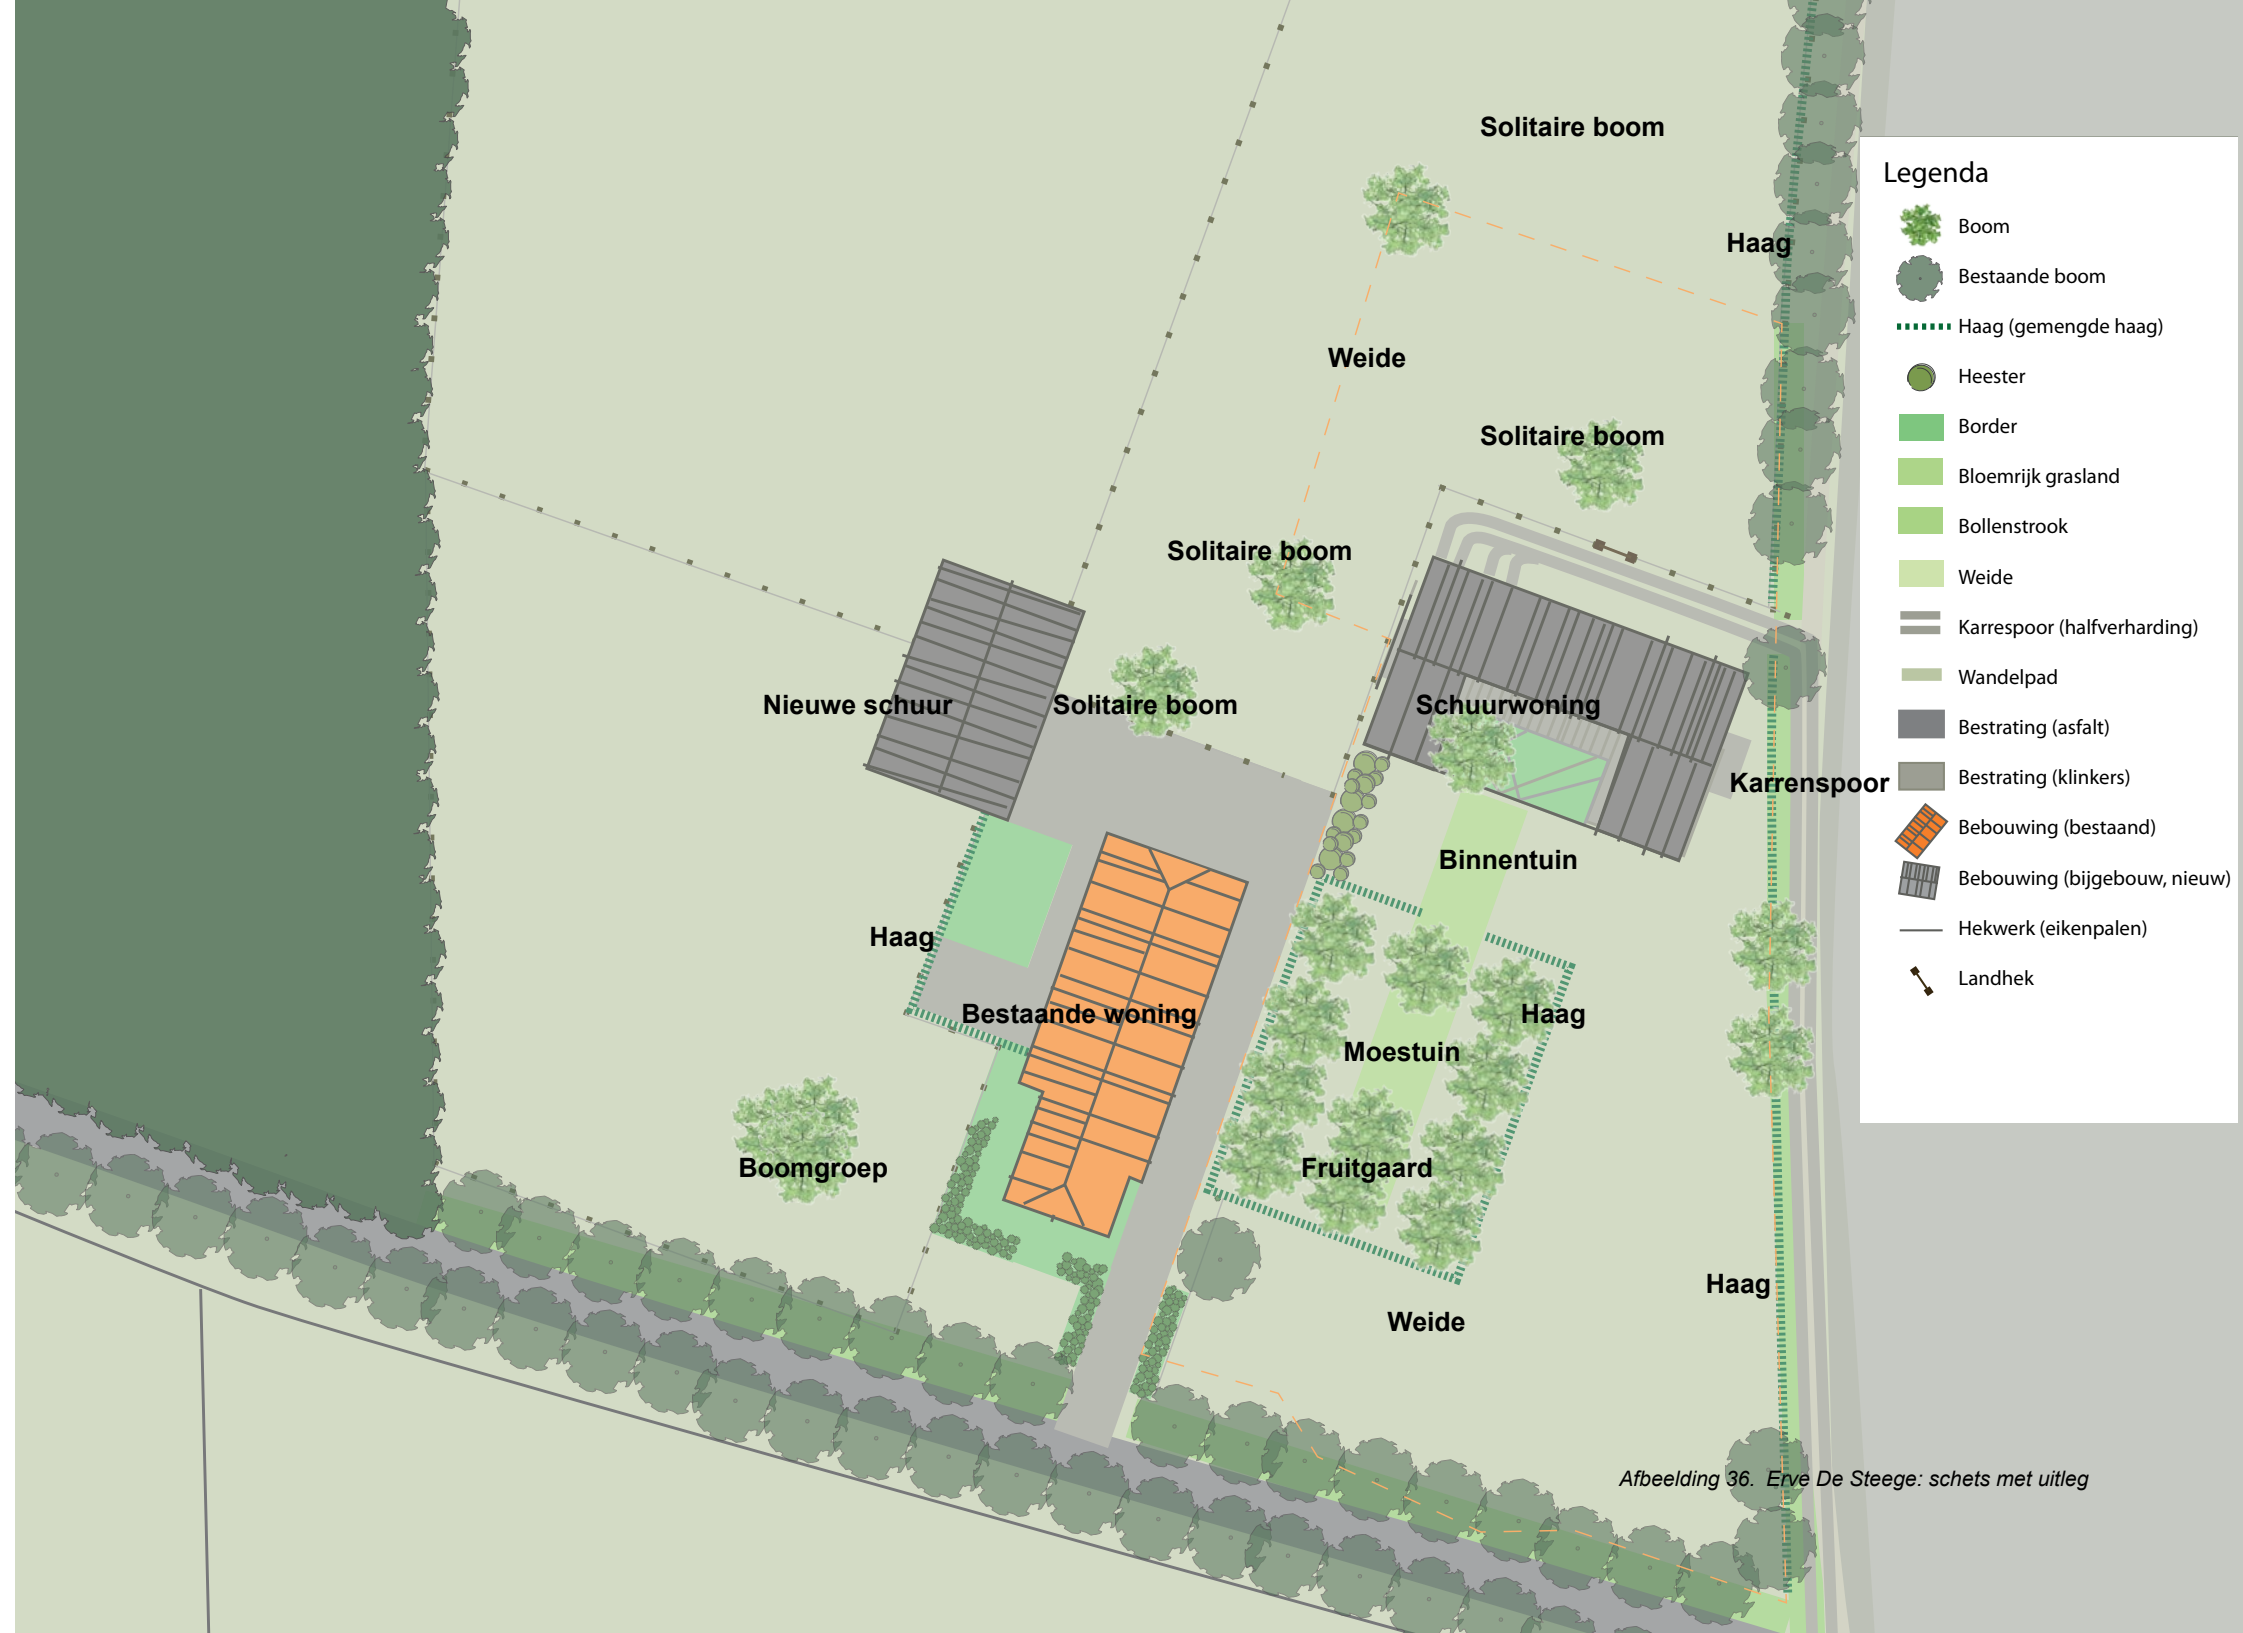
De fruitgaard op het voorerf bestaat uit 11 fruitbomen van autochtoon plantmateriaal. Te midden van de fruitgaard is ruimte voor een moestuin. De omringende haag bestaat uit een menging van meidoorn en veldesdoorn.

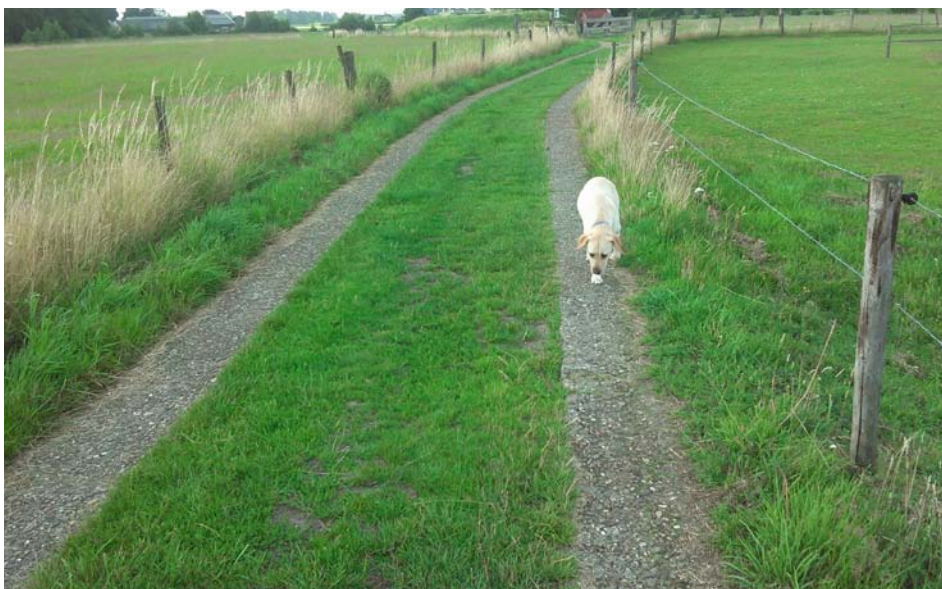
Afbeelding 41. Het karrenspoor leidt tot de noordkant van de schuurwoning. Dit kan uitgevoerd worden door twee grove betonstroken met een grasbaan er tussen.

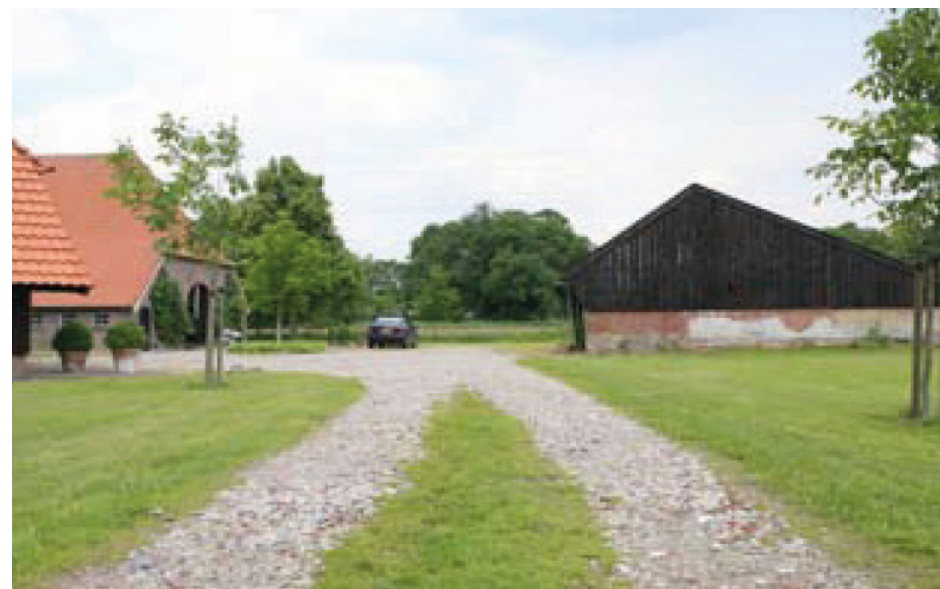
Afbeelding 42. Het karrenspoor leidt tot de noordkant van de schuurwoning. Dit kan uitgevoerd worden door twee halfverhardingsstroken met een grasbaan er tussen.

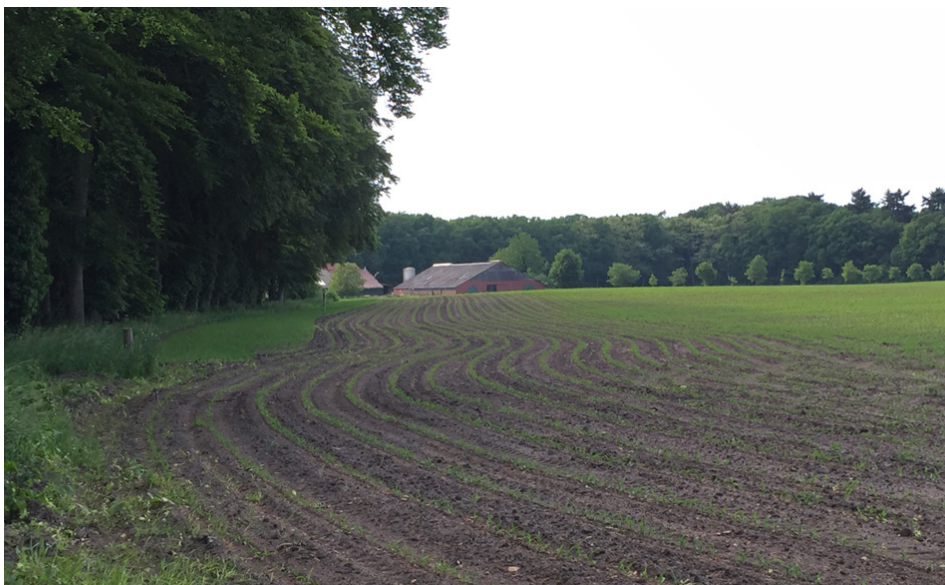
Afbeelding 46. Het erf aan de Hengfordenweg, gezien vanaf achter de es (oostkant). De bestaande schuur piekt net boven de es uit.

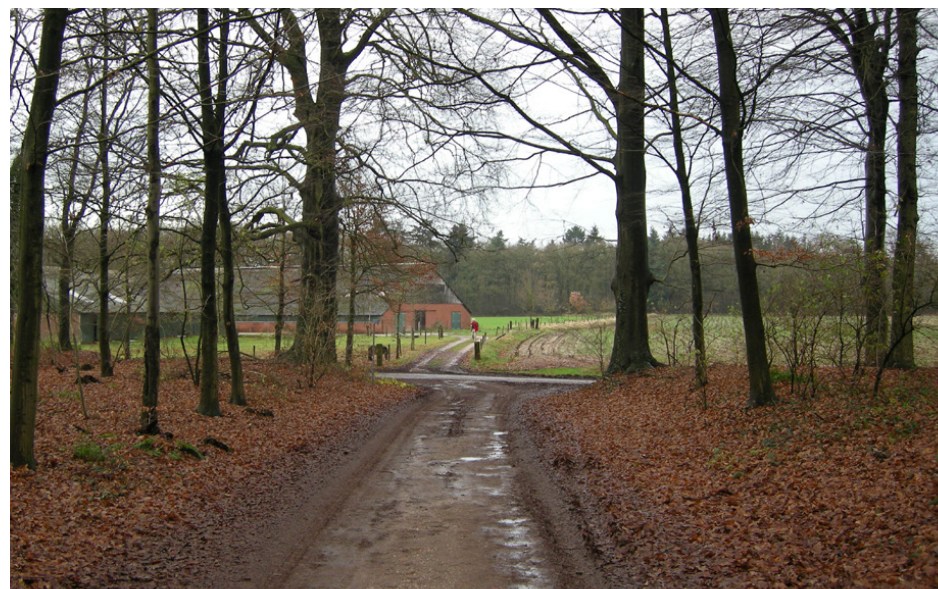
Afbeelding 48. Het erf, gezien vanaf het zuiden, vanaf het boslaantje aan de Haereweg. De bestaande schuur kijkt net het laantje in. De nieuwe woning krijgt dezelfde positionering.

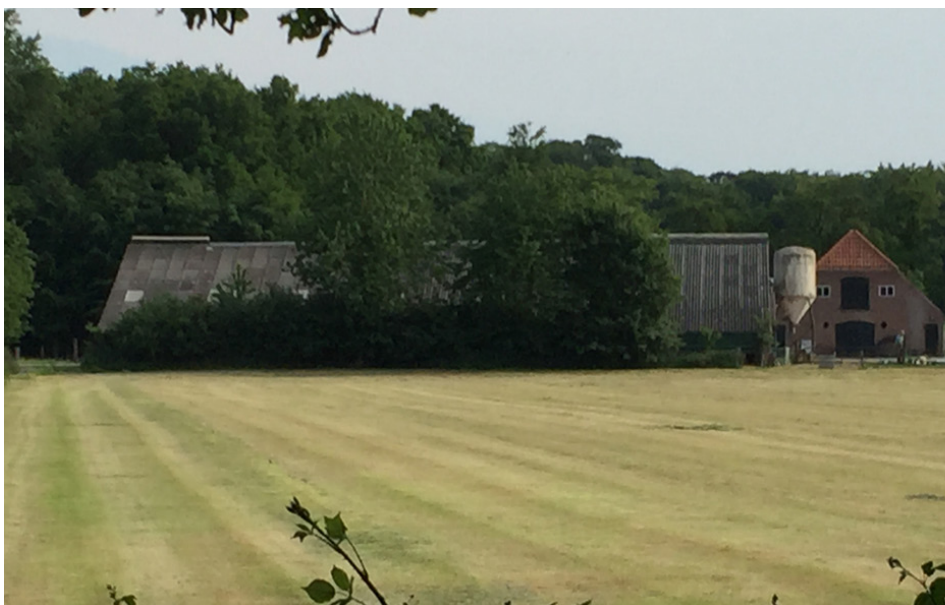
Afbeelding 47. Het erf, gezien vanaf het noorden. Rechts staat de bestaande woning. Het volume van de schuur is groot.

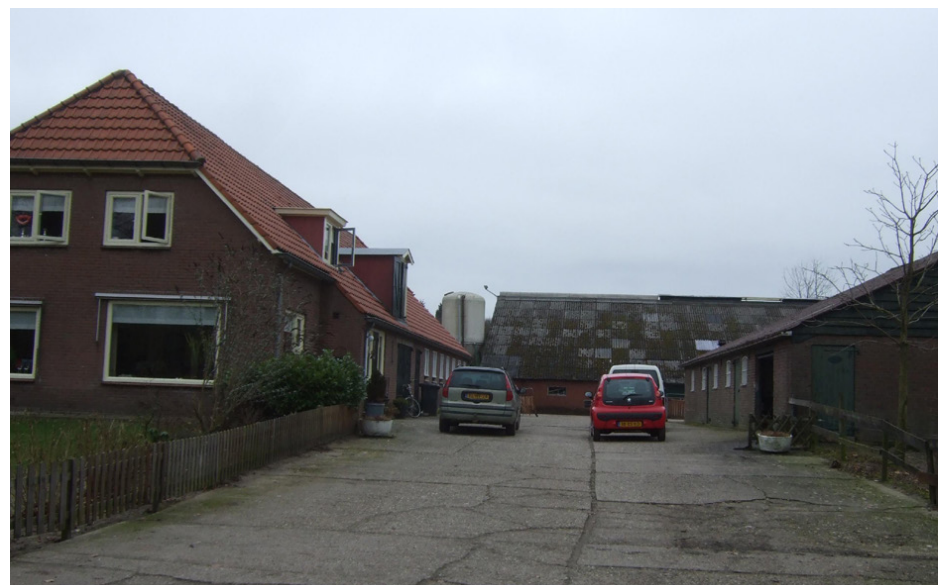
Afbeelding 49. Het erf, gezien vanaf het zuiden, vanaf de Hengfordenweg. Doorzicht, over het erf, naar de bosrand wordt mogelijk in de nieuwe situatie. De schuurwoning ligt gelijk aan de noord- en oostgevel van de huidige ligboxenstal.

- Landschappelijke- en erfkenmerk handhaven;
- Woonfunctie toevoegen (schuurwoning met massa, inclusief 144 m<sup>2</sup> beheerschuur inpandig);
- Nieuw bouwblok op bestaande footprint van ligboxenstal (oost- en noordgevel staan gelijk aan huidige ligboxenstal)
- Beheerschuur toevoegen (maximaal 187 m<sup>2</sup>, 11 x 17 meter).

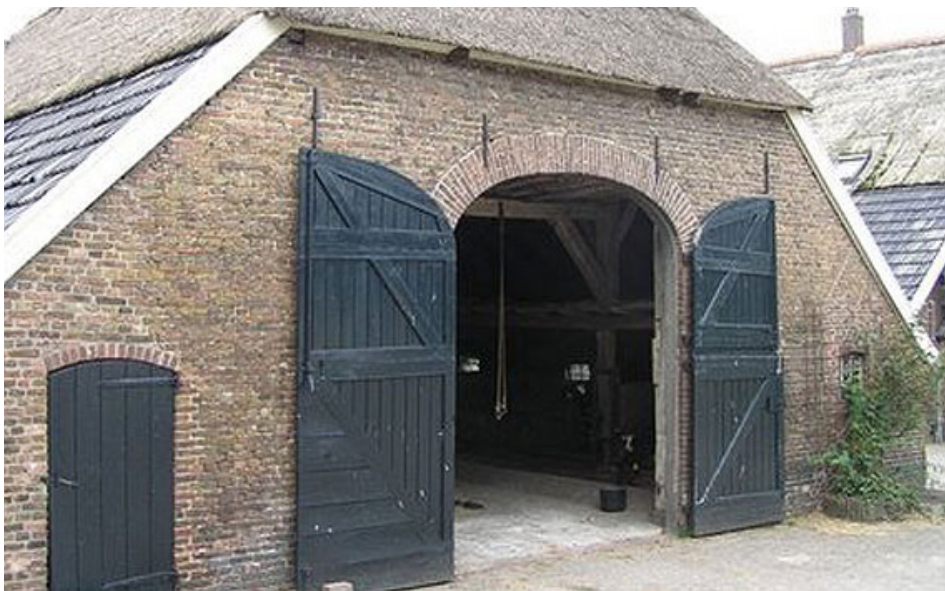
Afbeelding 50. Sallandse inspiratie: baanderdeuren in het midden van de gevel. Kleinere deuren aan de zijflanken van de gevel.

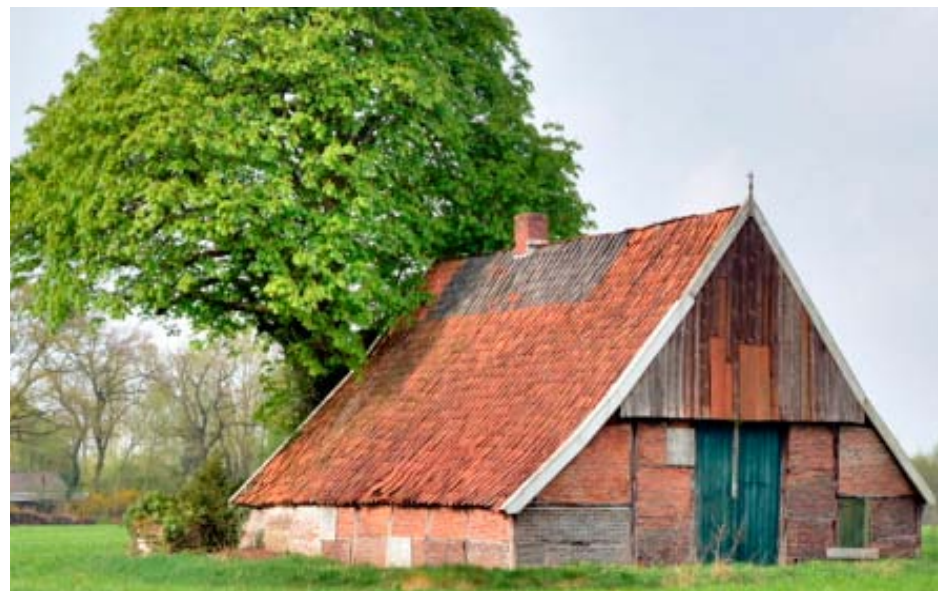
Afbeelding 51. Rode metselstenen en groene luiken bieden inspiratie voor de nieuwe woning

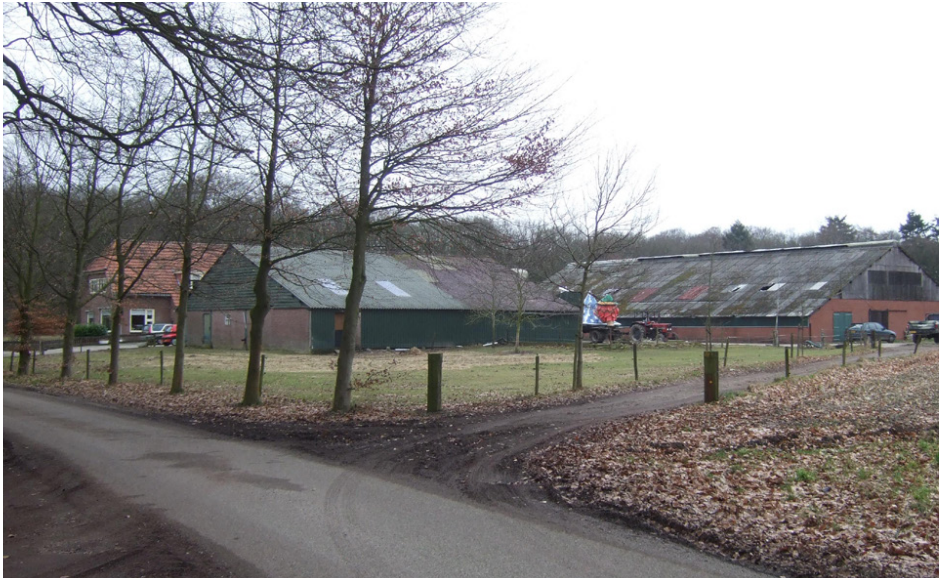
Afbeelding 54. Het samengestelde silhouet blijft in tact na de sloop van de schuur en de bouw van de nieuwe woning.

Het is van belang dat de schaal en de huidige schuren wordt terug gebouwd om de erfcompositie en het samengestelde silhouet van de erfbebouwing in evenwicht te houden. Fragmentatie en verkrumpling van de bebouwing is niet gewenst. De grootte van het dak en dakvorm zijn beeldbepalende karakteristieken. De zadeldakvorm met een heldere noklijn is essentieel. In of op het dak zijn dakkapellen, dakramen en dakdoorvoeren zeer ongewenst. Schoorstenen voor veilige rookafvoer van houtkachels mogen mits ze in de kleur van het dak worden uitgevoerd.

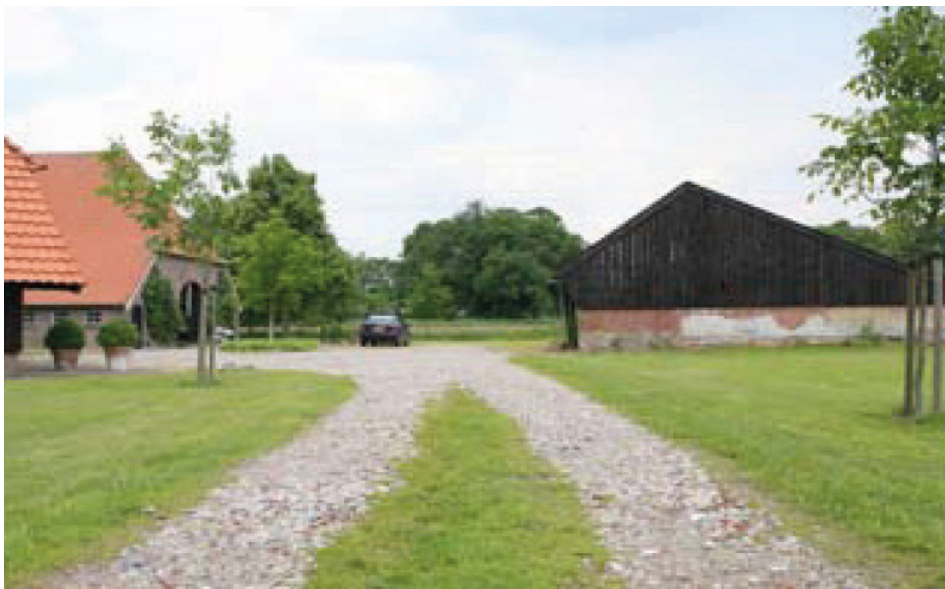
*Afbeelding 56. De verschillende gebouwen vormen samen één nieuw silhouet met andere materialen en een gezamenlijk erf.*

De inhoud van de nieuwe woning (max. 750 m<sup>2</sup>) is veel kleiner dan de inhoud van de huidige schuur. Om deze reden moet de woning onderdeel worden van een groter nieuw volume. Het volume van de schuur neemt de bijgebouwen en de tuin in zich op. Zonder het silhouet aan te tasten kan een grote opening in het dak gemaakt worden. Een groot deel van de ruimte binnen de contouren van het nieuwe volume is buitenruimte of bijgebouw/berging. Deze functies zijn aan de buitenzijde van het volume niet of nauwelijks afleesbaar. De buitengevel van het volume kan gezien worden als een “ceintuur” die samenhang biedt aan de verschillende functies (binnen en buiten) en het schuurvolume benadrukt. In de “ceintuur” zijn de gevel openingen abstract en ritmisch geplaatst.

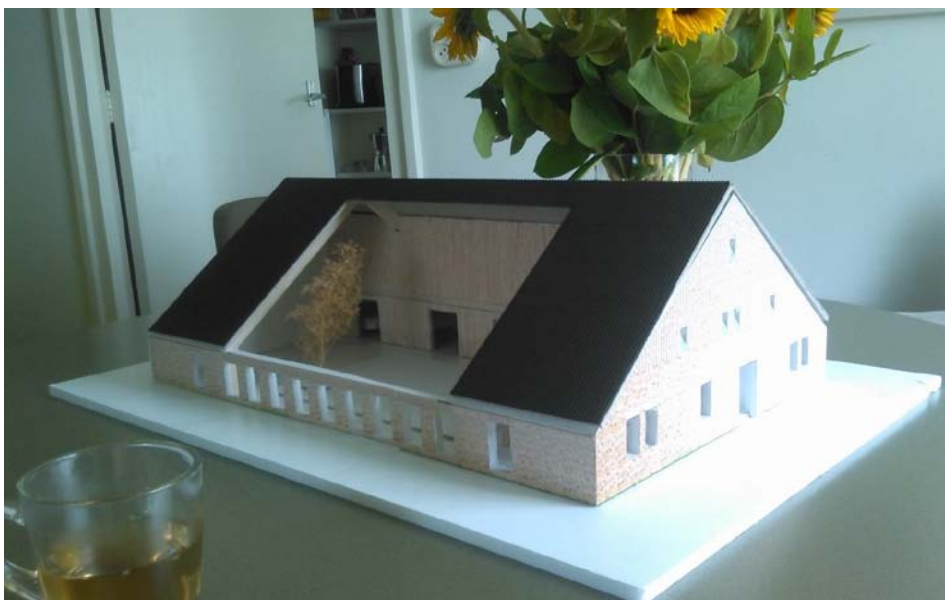
*Afbeelding 58. Maquette schuurwoning*

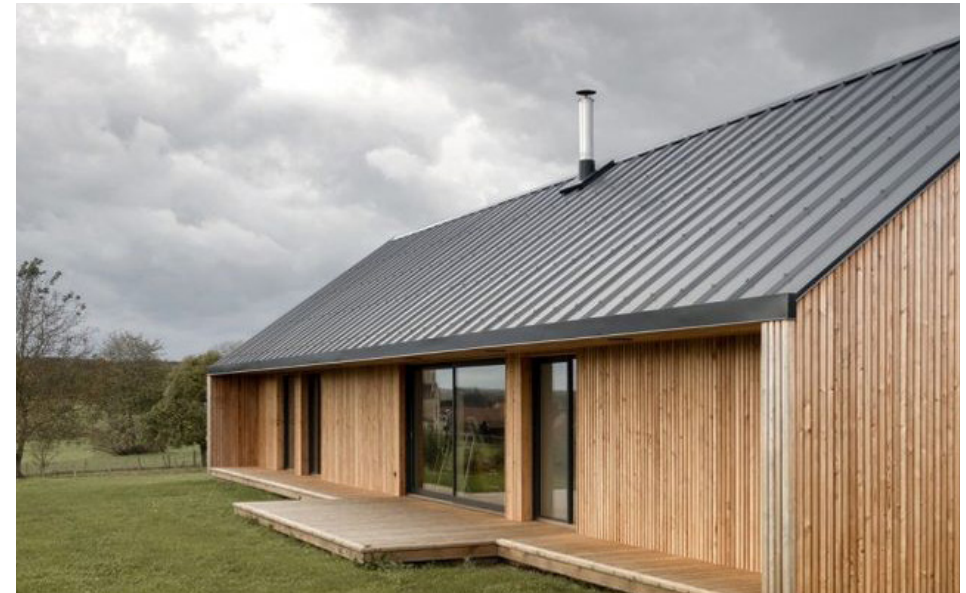
*Afbeelding 59. Sfeerbeeld van materiaalgebruik binnengevel (om binnentuin heen): blank hout, vertikaal toegepast, met dondere dakbedekking.*

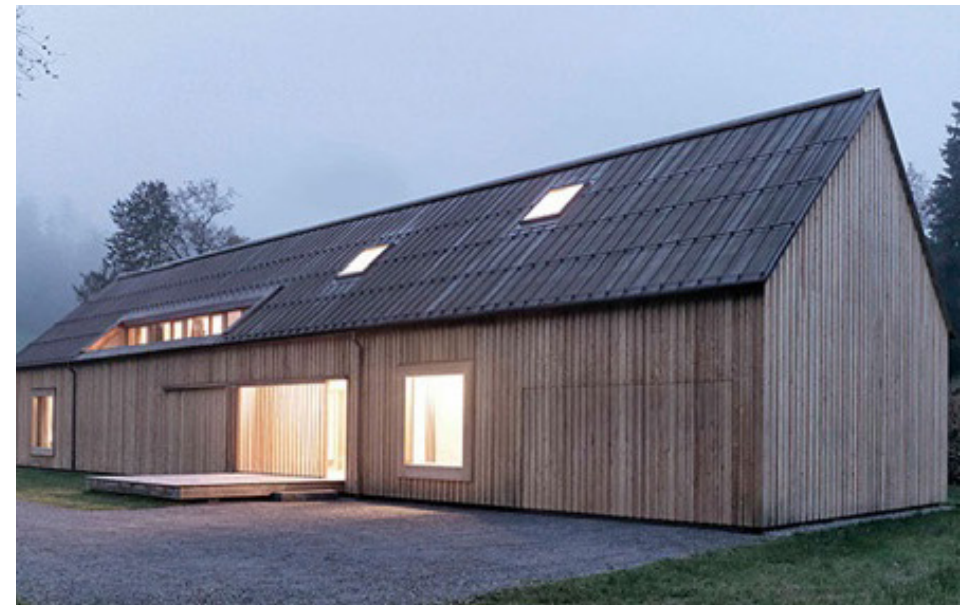
*Afbeelding 60. Sfeerbeeld van materiaalgebruik binnengevel (om binnentuin heen): blank hout met dondere dakbedekking.*

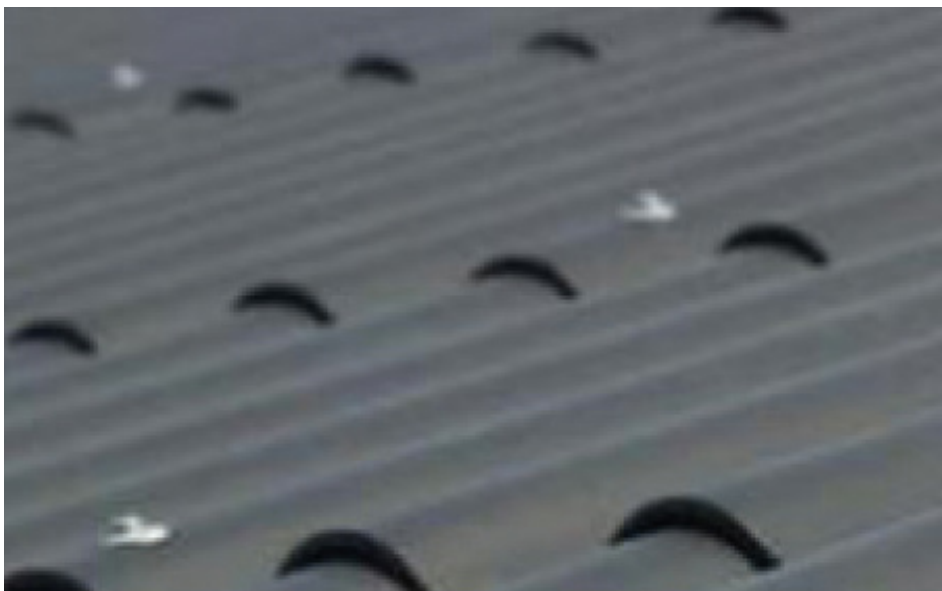
Afbeelding 61. De dakbedekking is donker: bijvoorbeeld door het gebruik van golfplaten

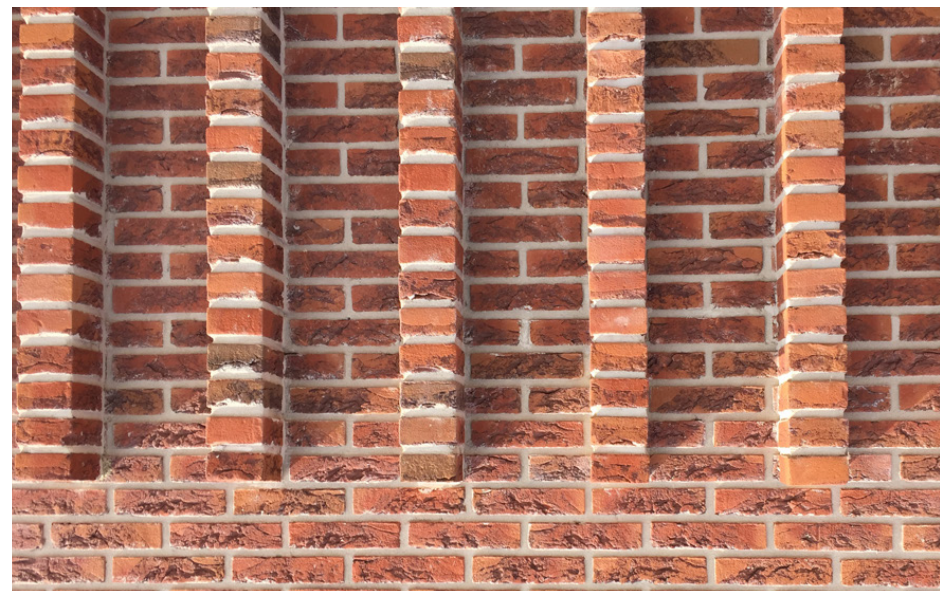
Afbeelding 62. Rode metselstenen vormen de huls van de schuurwoning. Verticale belijning in de kopgevel, verwijst naar het lattenwerk in de huidige kopgevel.

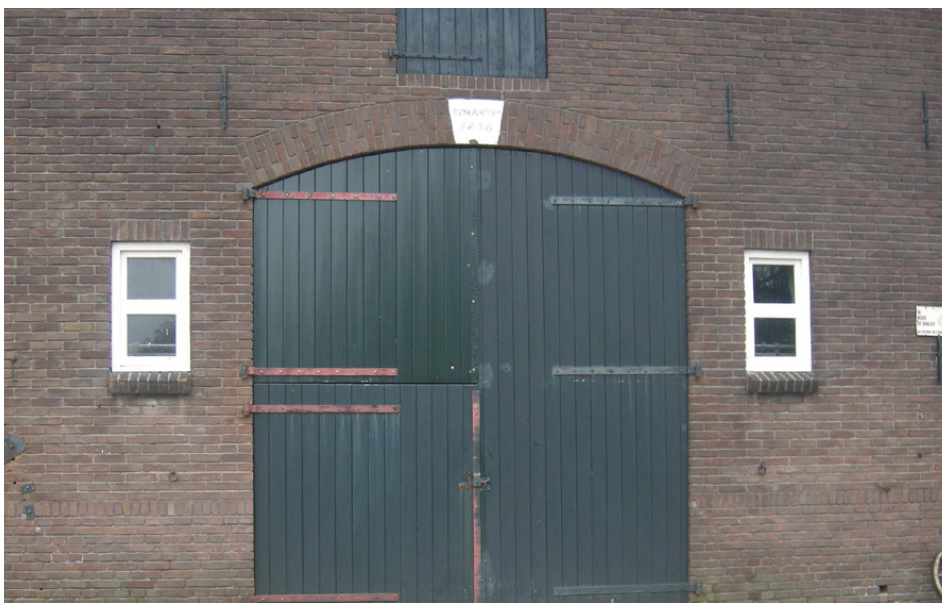
Afbeelding 63. De westgevel krijgt baanderdeuren geent op klassieke baanderdeuren op Sallandse erven.

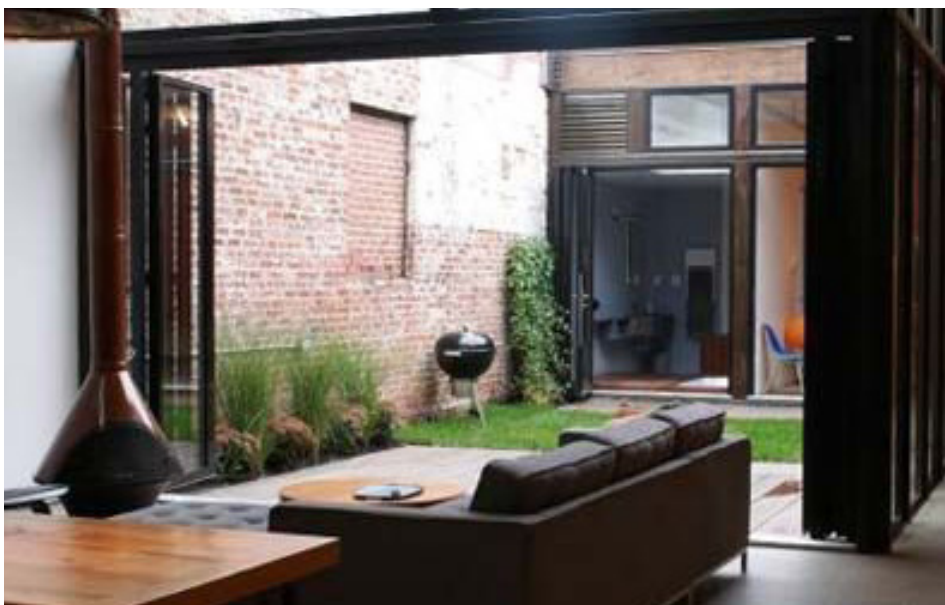
Afbeelding 67. De woning is om de binnentuin heen gekruld (in een L-vorm). Het zicht op de binnentuin is dus belangrijker dan om het omringende landschap.

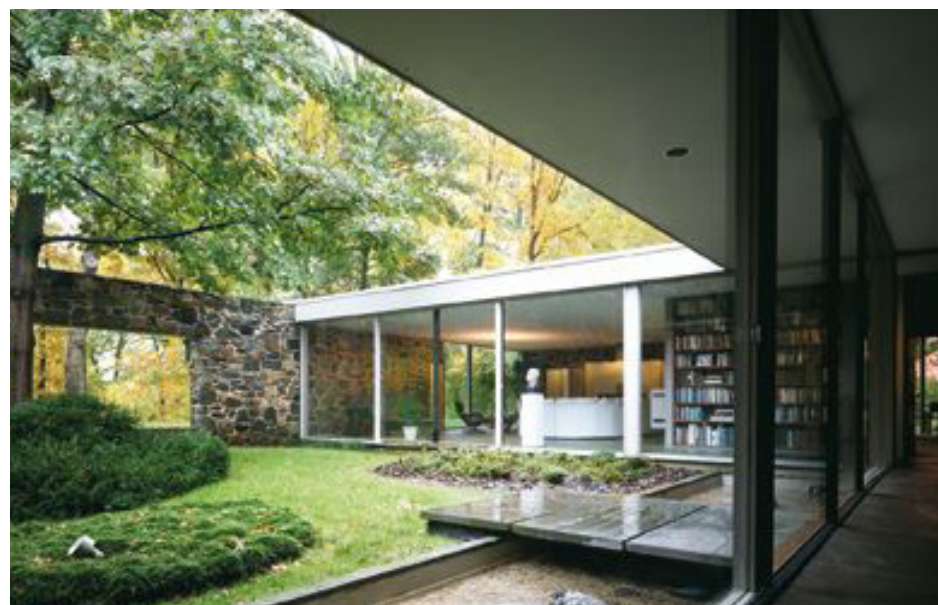
Afbeelding 68. De binnentuin wordt gescheiden met het omringende landschap door een onderbroken muur. Bovenstaand streefbeeld laat zien dat de de wand doorloopt, maar de openingen verbindingen en zicht op het landschap mogelijk.

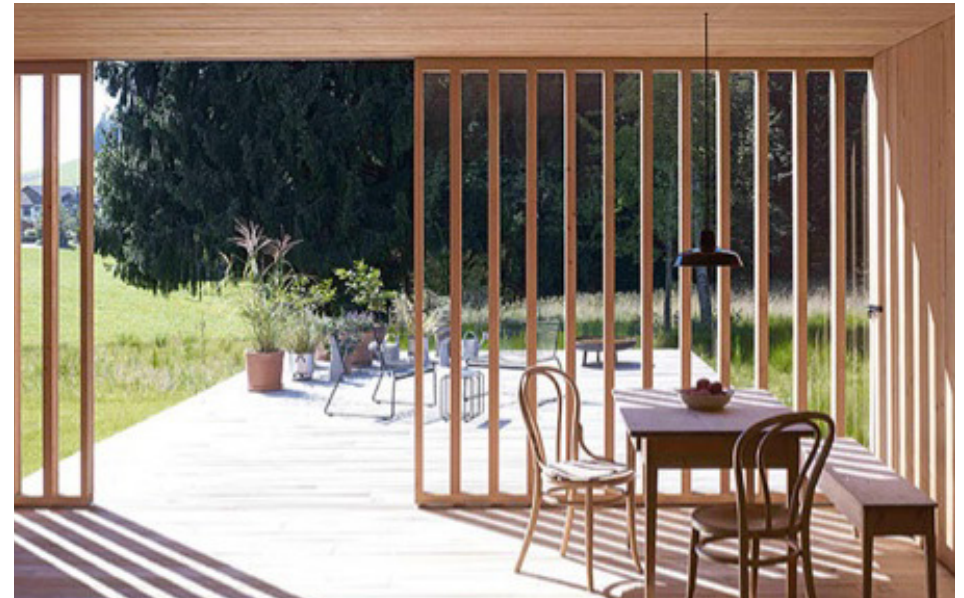
Afbeelding 69. Sfeerbeeld binnengevel: Glas en hout vormen de gevel. .

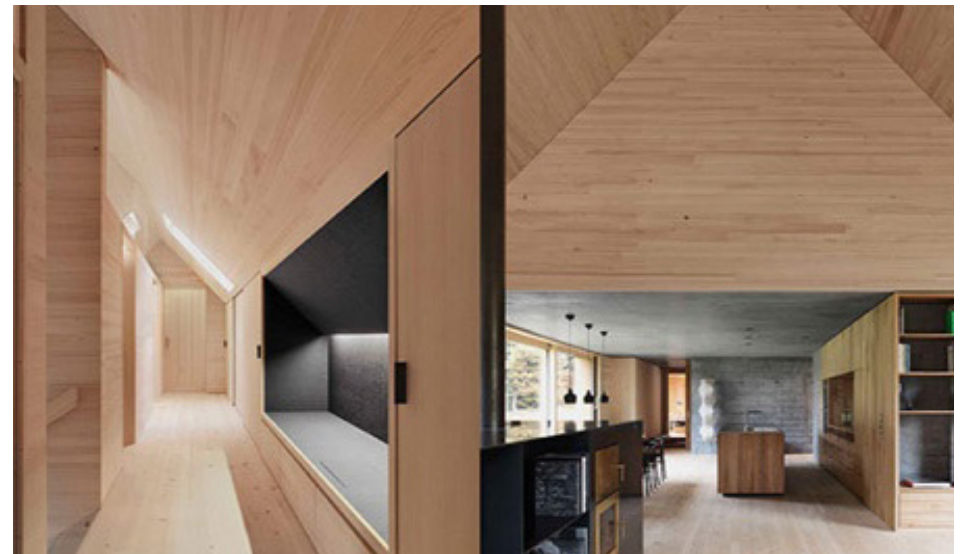
Afbeelding 70. Het interieur is een reflectie van de materialen die in de buitengevel gebruikt worden: hout en steen.

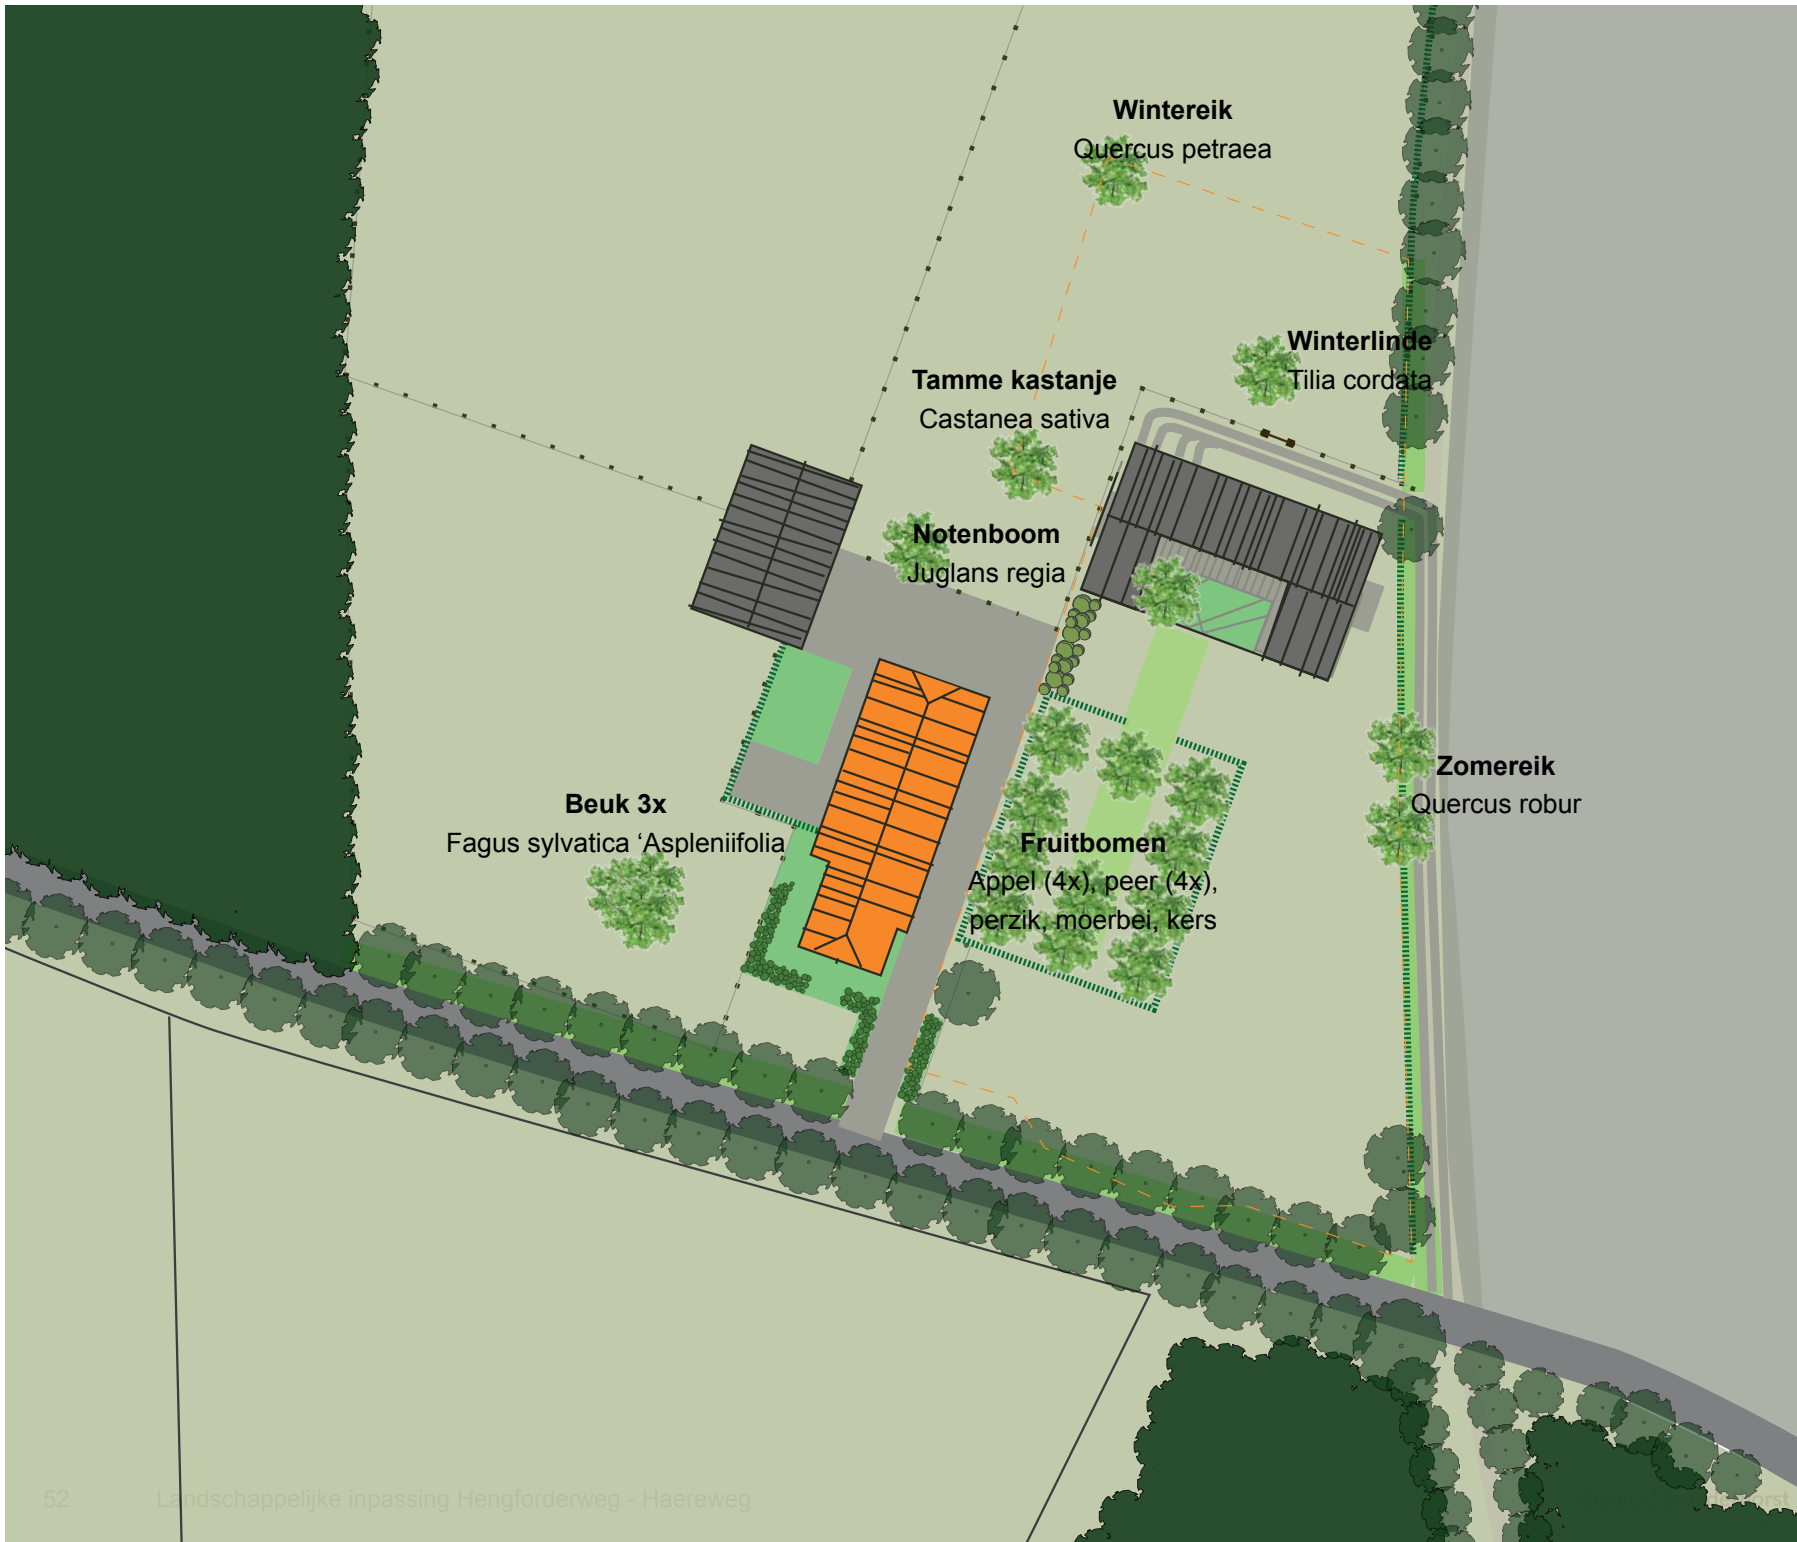
Afbeelding 73. <Erve De Steege: beplanting

Groenelement	Planten	Maat	Opp	eenheid	Aantal	Eenheid
Bomen	Solitaire boom (notenboom, Juglans regia)	Maat 18-20	-	m2	1	stuks
	Solitaire boom (Winterlinde, Tilia x cordata)	Maat 18-20	-	m2	1	stuks
	Solitaire boom (Tamme kastanje, Castanea sativa)	Maat 18-20	-	m2	1	stuks
	Solitaire boom (Wintereik, Quercus petraea)	Maat 18-20	-	m2	1	stuks
	Boomgroep (beuken, fagus sylvatica 'Aspleniifolia')	Maat 16-18	-	m2	3	stuks
	Eikenlaantje (Quercus robur)	Maat 16-18	-	m2	3	stuks
	Fruitbomen	Maat 16-18	-	m2	11	stuks
	Boom in binnentuin	Maat 16-18	-	m2	1	stuks
Heesters	Haag (250 m langs voetpad, 60 m om fruitbomen, 30 m om siertuin hoofdwoning) 5 stuks per m1: mix: 50% meidoorn (crataegus monogyna), 50 % veldesdoorn (acer campestre) 1700 m2 in totaal, kosten: 18 euro per 25 stuk	60-100 cm		340 m1	68	stuks
	Ondergroei haag (hondsroos, rosa canina of struikroos, rosa glauca en kamperfoelie, lonicera periclymenum) (1 per 5 meter)			340 m1	68	stuks

Heestergroep (voortuin hoofdwoning) (2 stuks per m2)		100	25 m2	50	stuks
	Heestergroep tussen schuur- en hoofdwoning (2 stuks per m2)			10 m2	20	stuks
	Bolgewassen (15 per m2, 5 euro per 15)			200 m2	-	stuks
	Weidemengsel (herinzaaien na bouwwerkzaamheden)			100 m2	-	stuks
	Landhekken			- m2	3	stuks
	Afrastering (nieuw aan te brengen)			100 m1		stuks
<i>Alle bomen worden met kruit geleverd.</i>

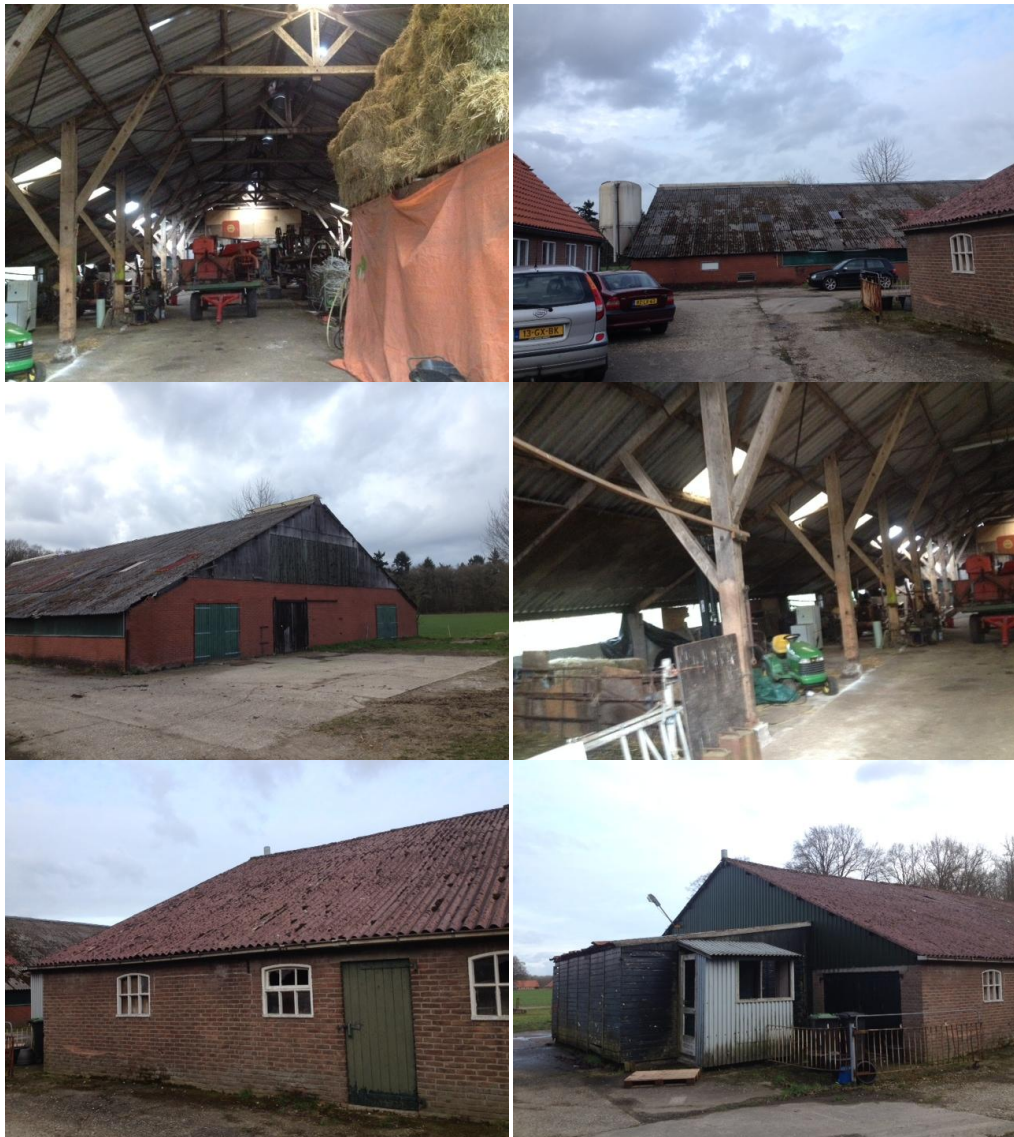
*Figuur 2 enkele foto's van de te slopen schuren*
