RAPPORT VERKENNEND BODEMONDERZOEK
conform NEN 5740
Rijksstraatweg 107 - Olst

Opdrachtgever:
Zorg & Zo

Locatie:
Rijksstraatweg 107
8121 ED Olst

Projectcode: 17006810

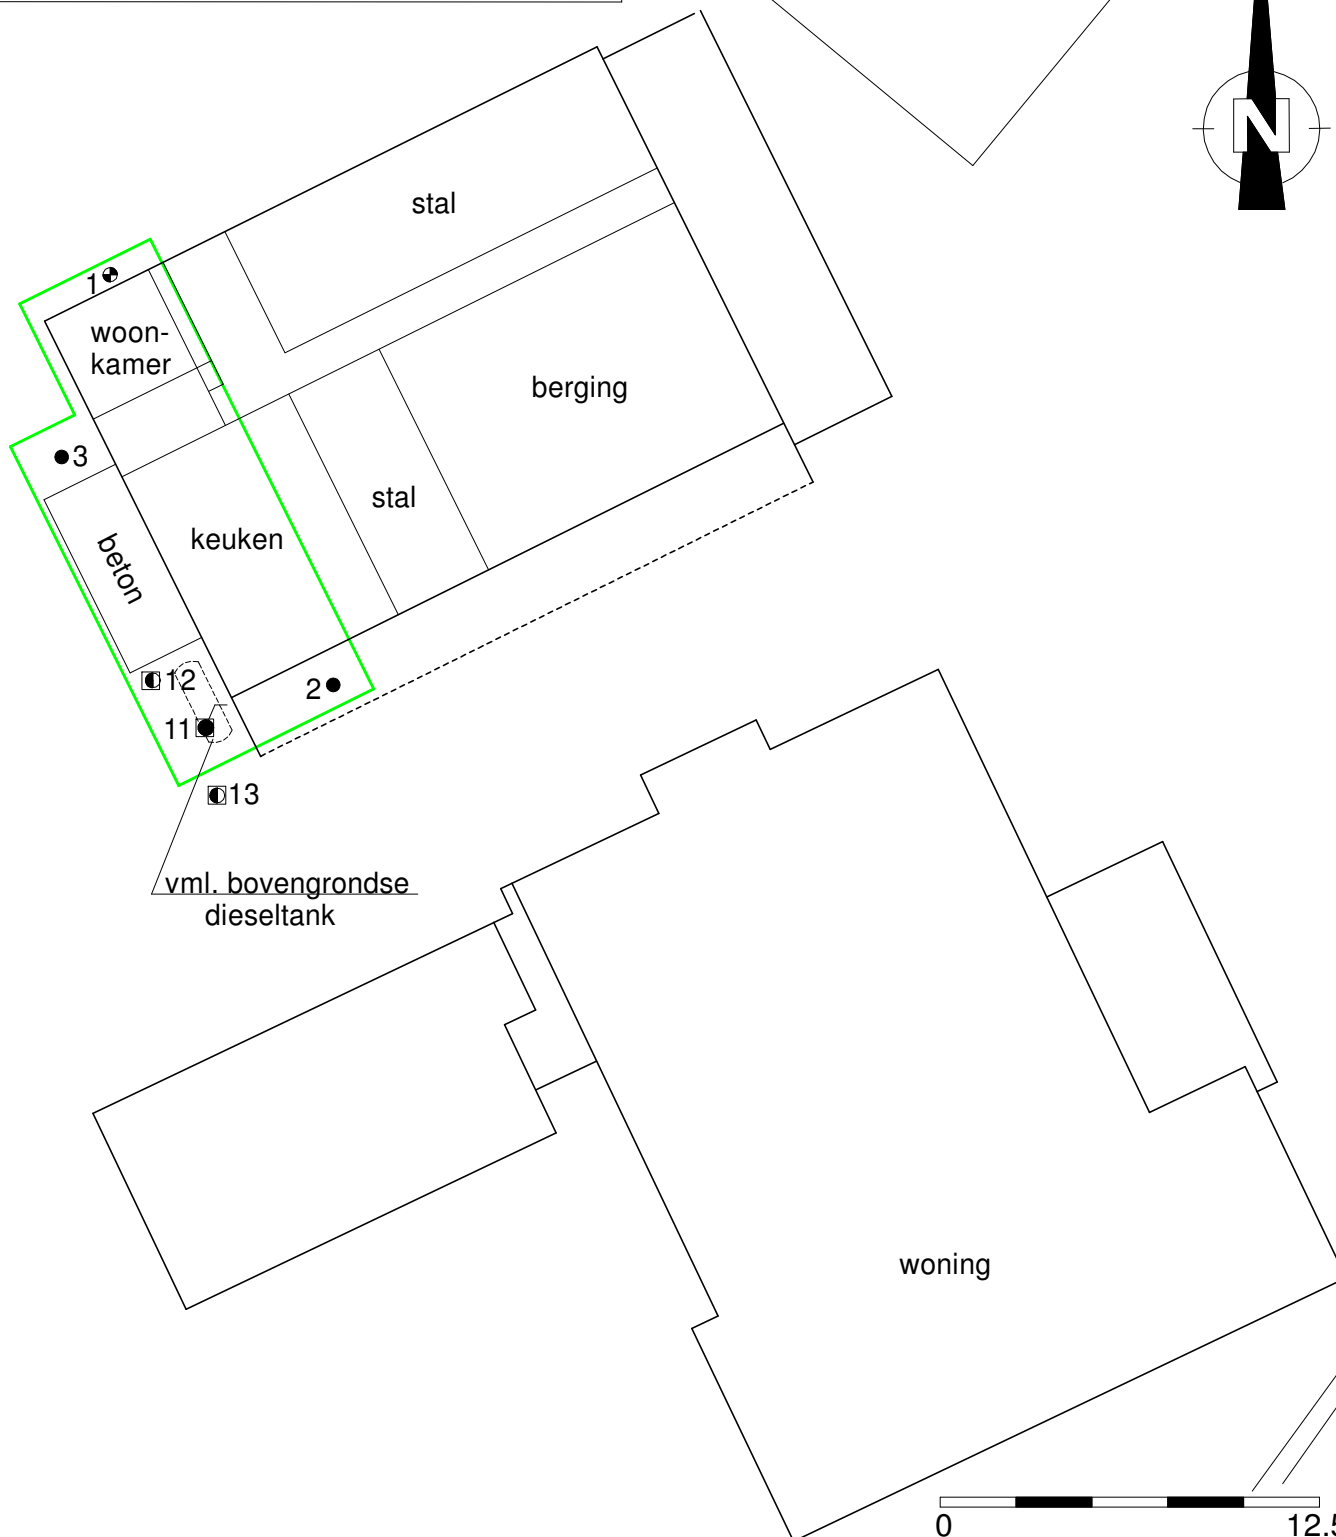
Verkennend bodemonderzoek

- = Onderzoekslocatie
- = Boring tot 0.5 meter diepte
- = Inspectiegat 30x30x50 cm
- ⊙ = Boring tot 1.0 meter diepte
- ⊕ = Boring tot 1.5/2.0 meter diepte
- = Peilbuis

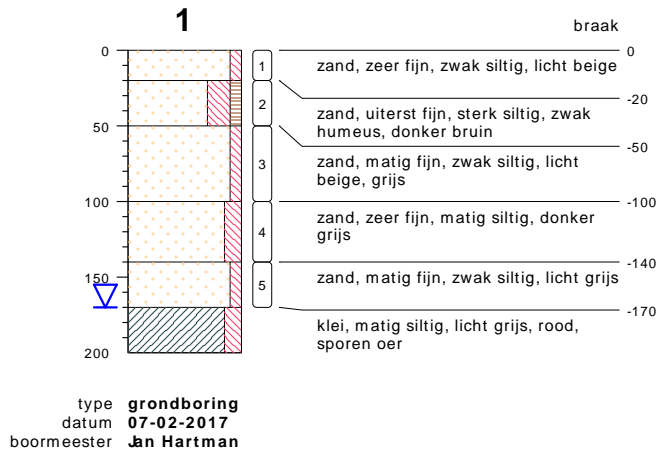
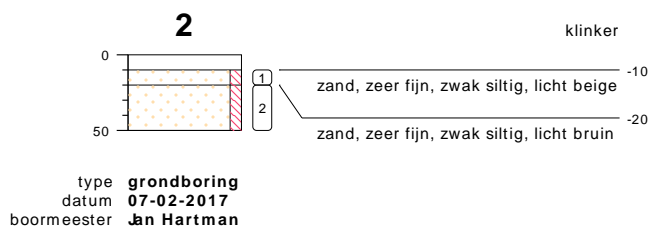
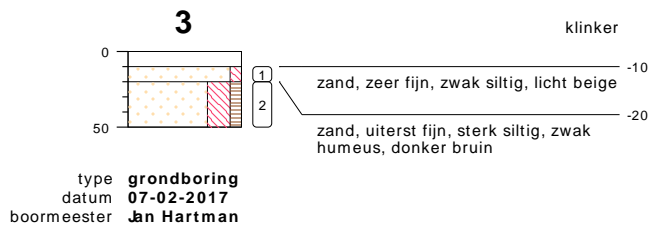
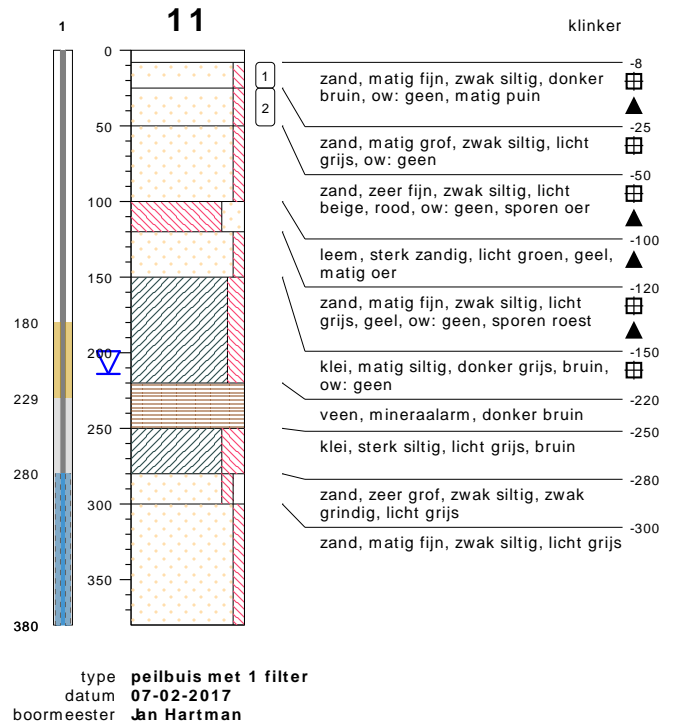
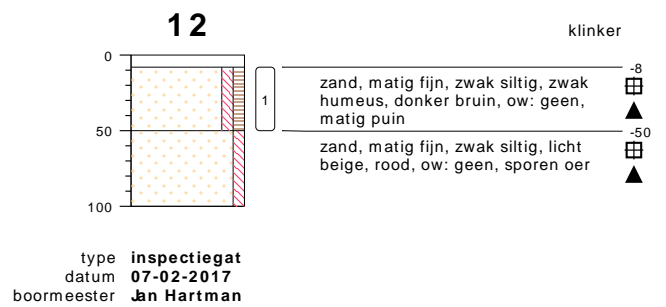
Bijlage II
Boorstaten

De bodem op de onderzoekslocatie bestaat vanaf het maaiveld tot circa 1.6 m-mv overwegend uit zeer fijn tot matig grof, zwak siltig zand (ter plekke van boring 11 is van 1.0 tot 1.2 m-mv een sterk zandig leemlaagje aangetroffen). Vanaf een diepte van 1.6 m-mv is matig siltige klei opgeboord waaronder een laagje veen is aangetroffen. Van 2.5 tot 2.8 m-mv is sterk siltige klei opgeboord waaronder zeer grof, zwak siltig, zwak grindig lichtgrijs zand is aangetroffen. Vanaf circa 3.0 m-mv is tot einde boordiepte (3.8 m-mv) matig fijn, zwak siltig, lichtgrijs zand is aangetroffen. In de grond zijn roest- en/of oerhoudende lagen aangetroffen.

bodemprofielen schaal 1:50

onderzoek **Rijksstraatweg 107 - Olst**
projectcode **17006810**
datum **07-02-2017**
getekend conform **NEN 5104**
pagina **1 van 3**

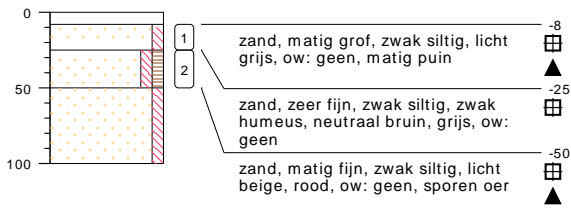
13

Ter plekke van de voormalige bovengrondse dieseltank waren 3 boringen gepland (11, 12 en 13). Tijdens het verrichten van de eerste boring (boring 11) werd puin in de bovengrond aangetroffen. Derhalve zijn, overeenkomstig norm NEN5707, de grondboringen ter plekke van de voormalige bovengrondse dieseltank tot een diepte van 0.5 meter vervangen door gaten met een minimale lengte en een breedte van 0.3x0.3 meter (er is doorgeboord tot op de ondergrond (ongerode bodem)). Het opgegraven materiaal is uitgezeefd over 16 mm en visueel geïnspecteerd op de aanwezigheid van asbest. De gaten zijn handmatig met een schop gegraven.

type inspectiegat
datum 07-02-2017
boormeester Jan Hartman

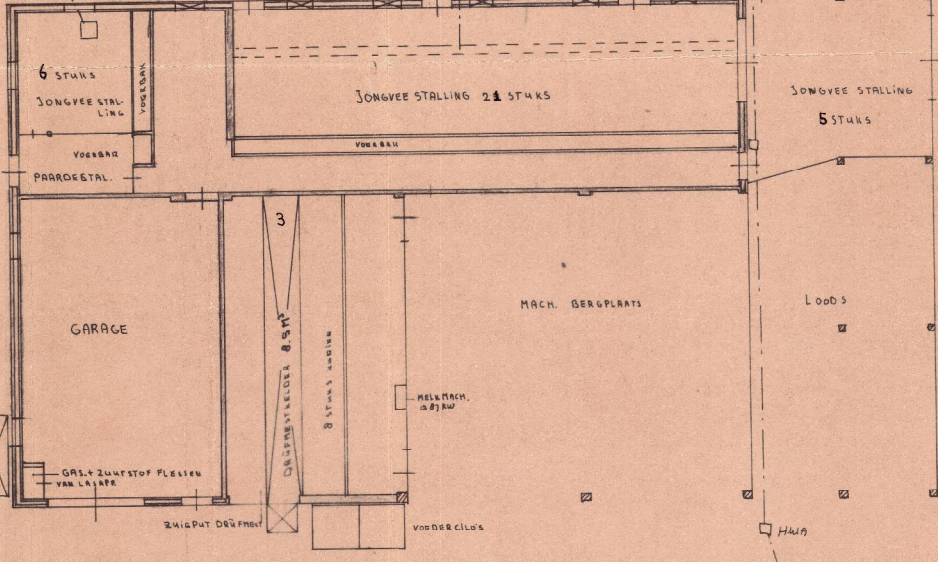
SCHUUR: DAK: DOLFPLATEN
 WANDEN: BINNENLAAG SPONW K2
 BUITENLAAG SPONW 17-ARD GRUW
 VLOER: BETON

ACHTERHUIS: DAK: RIET
 WANDEN: STEEN S MUR
 VLOER: BETON

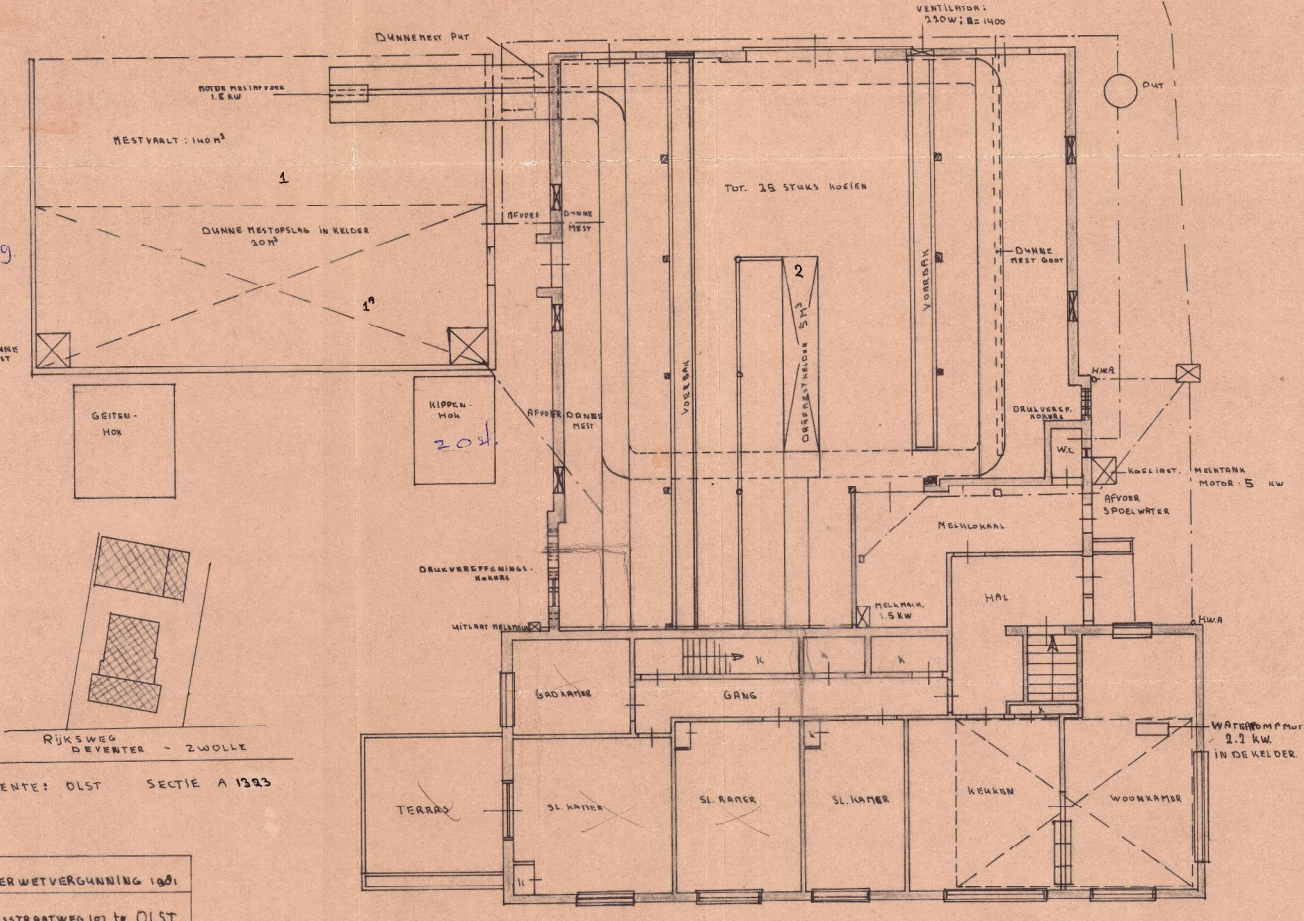
SITUATIE GEMEENTE: OLST SECTIE A 1323
 SCHAAL 1 A 1000.

RIJKSWEG DEVENTER - ZWOLLE
