Verkennend bodemonderzoek  
ter plaatse van:

**Boskamp 47  
te Olst**

**180798**

Rapport	
Type onderzoek	Verkennend bodemonderzoek
Locatie onderzoek	Boskamp 47 te Olst
Projectnummer	180798
Versie rapportage	2
Auteur	Dhr. M. Ubels
Controle en vrijgave	J.R.W. Staal
Paraaf vrijgave	
Datum	6 maart 2019

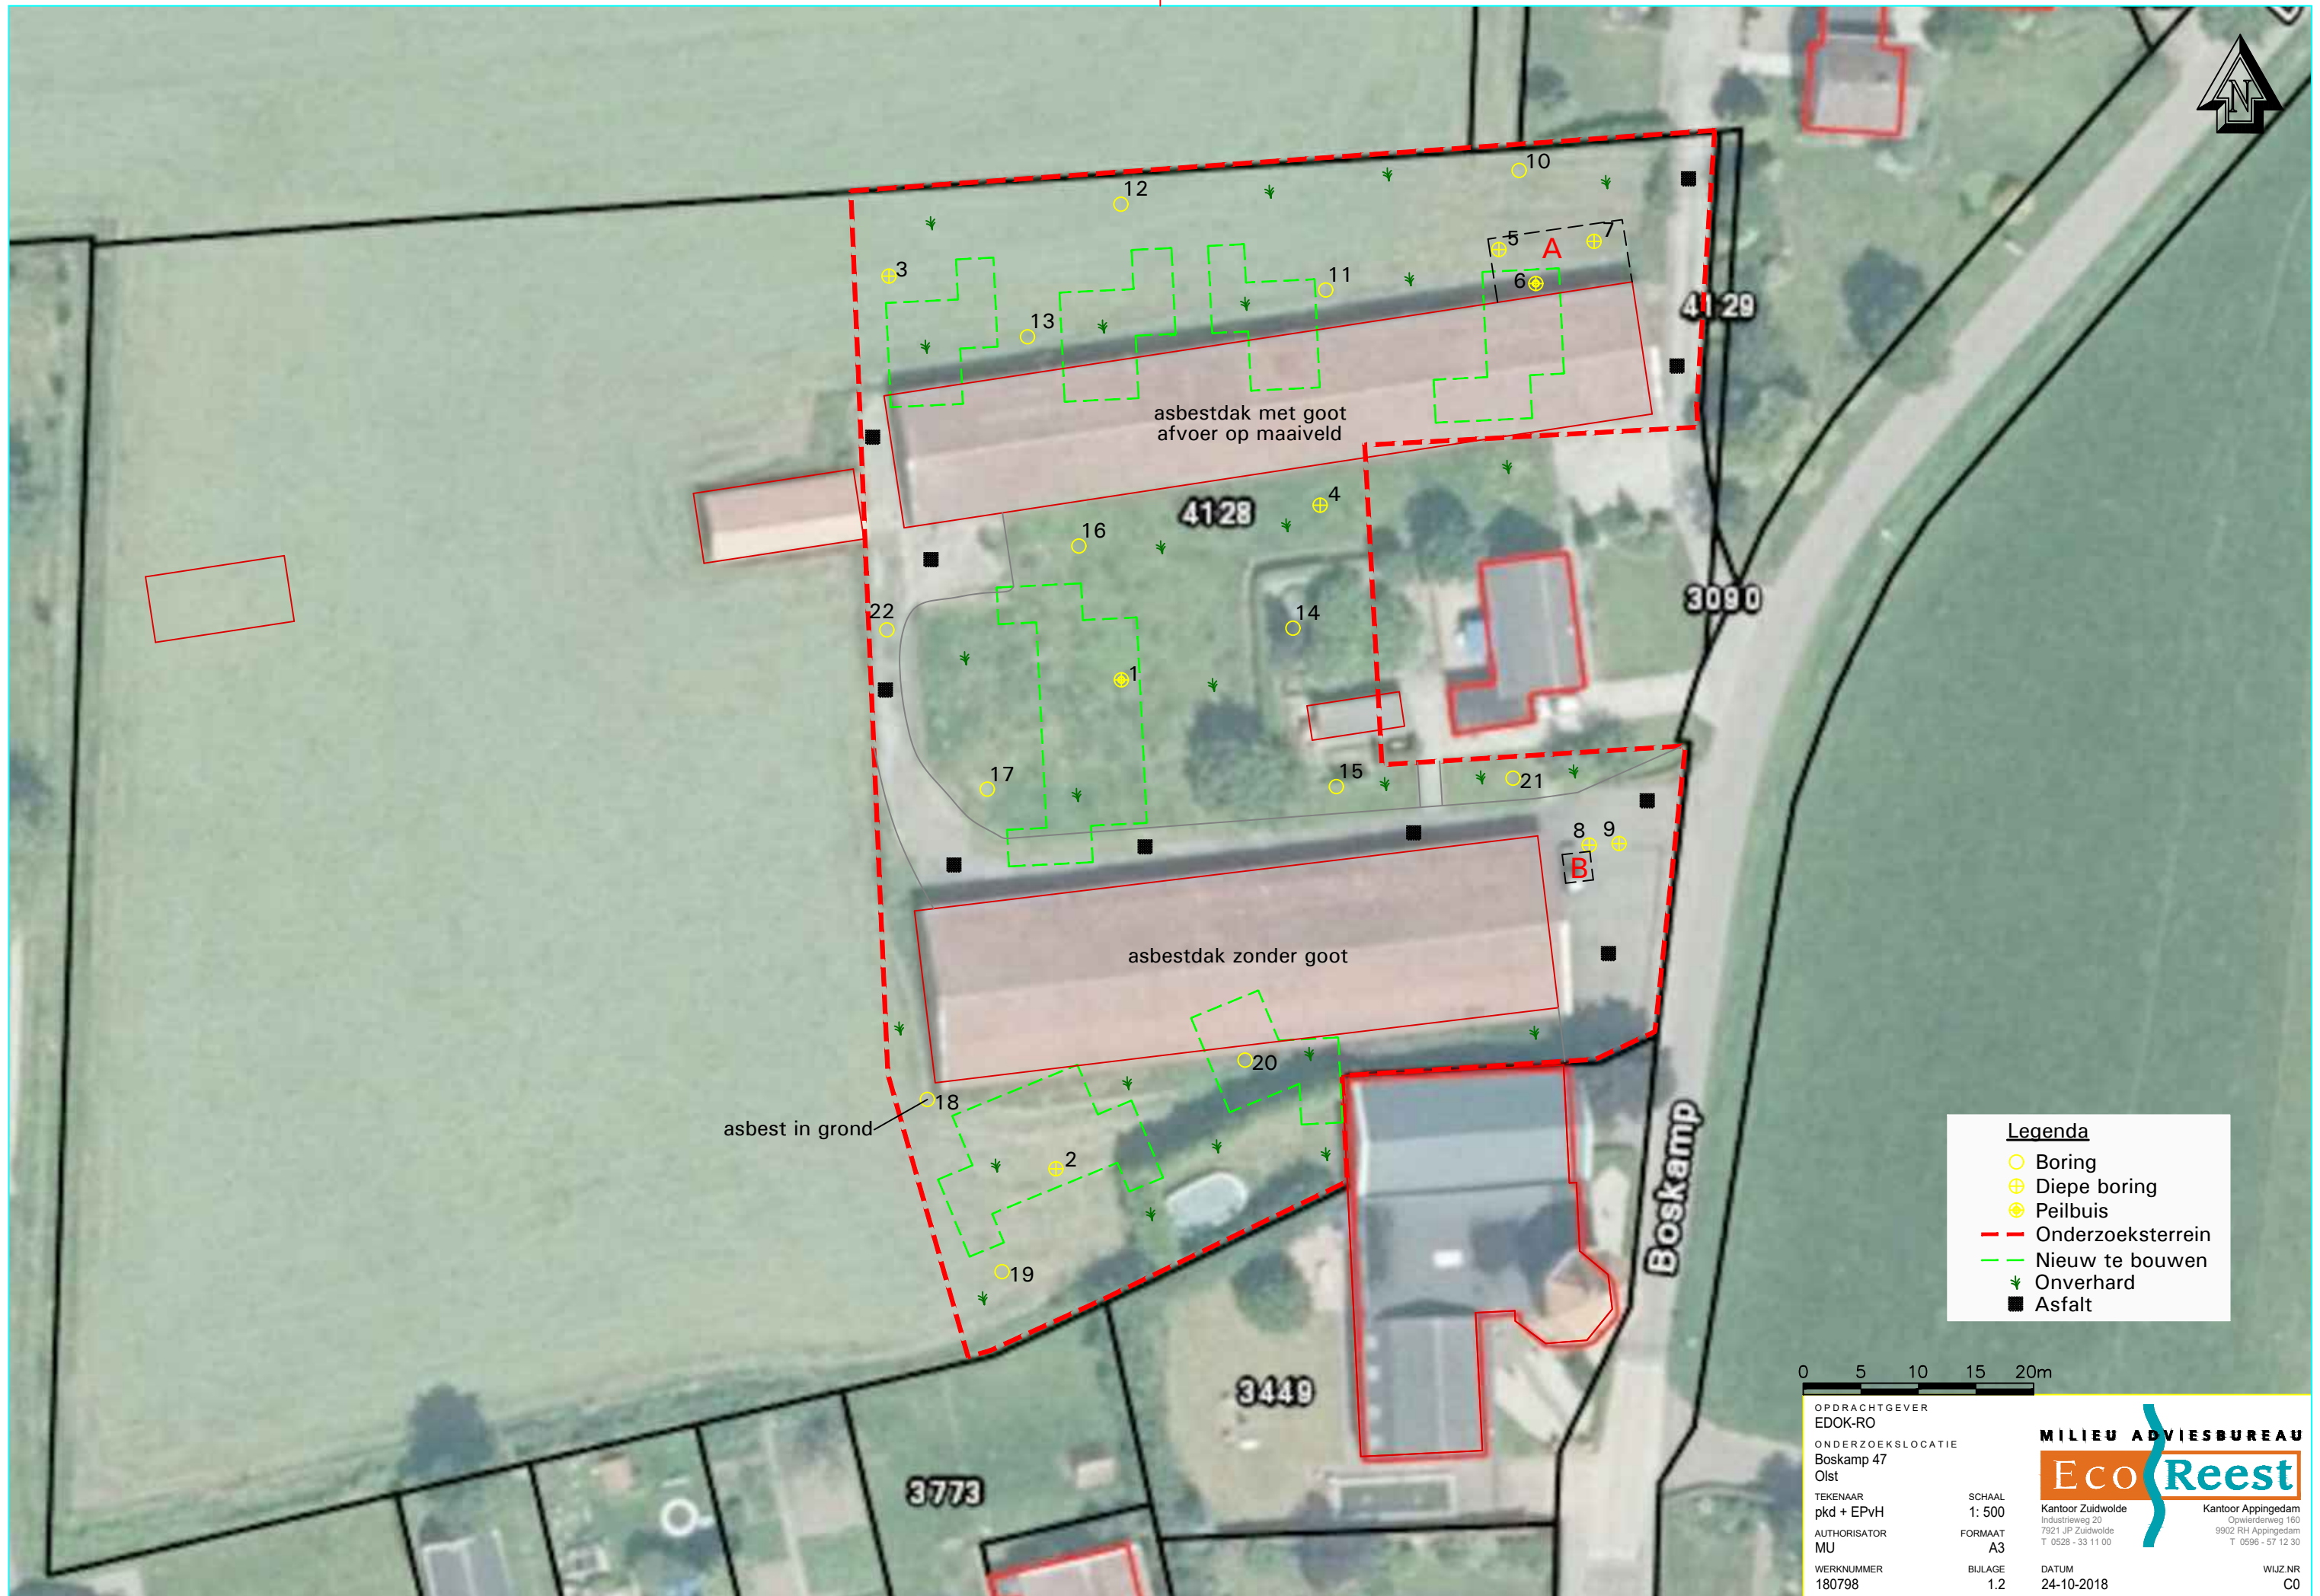
- Boring
- ⊕ Diepe boring
- ⊙ Peilbuis
- - - Onderzoeksterrein
- - - Nieuw te bouwen
- Onverhard
- Asfalt

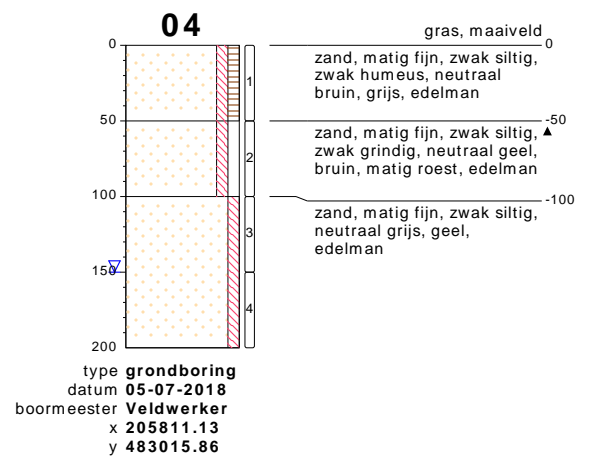
**bodemprofielen schaal 1:50**

onderzoek **Olst**  
projectcode **180798**  
datum **24-10-2018**  
getekend conform **NEN 5104**  
pagina **1 van 7**

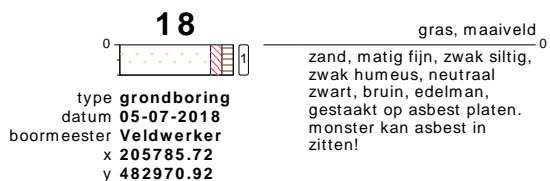
**bodemprofielen schaal 1:50**

onderzoek **Olst**  
projectcode **180798**  
datum **24-10-2018**  
getekend conform **NEN 5104**  
pagina **5 van 7**
