Rapport
Verkennend bodemonderzoek (NEN 5740)
Verkennend bodemonderzoek asbest (NEN 5707)
Raalterweg 25 te Wijhe

Projectnummer: 20103

Datum: 19 mei 2020

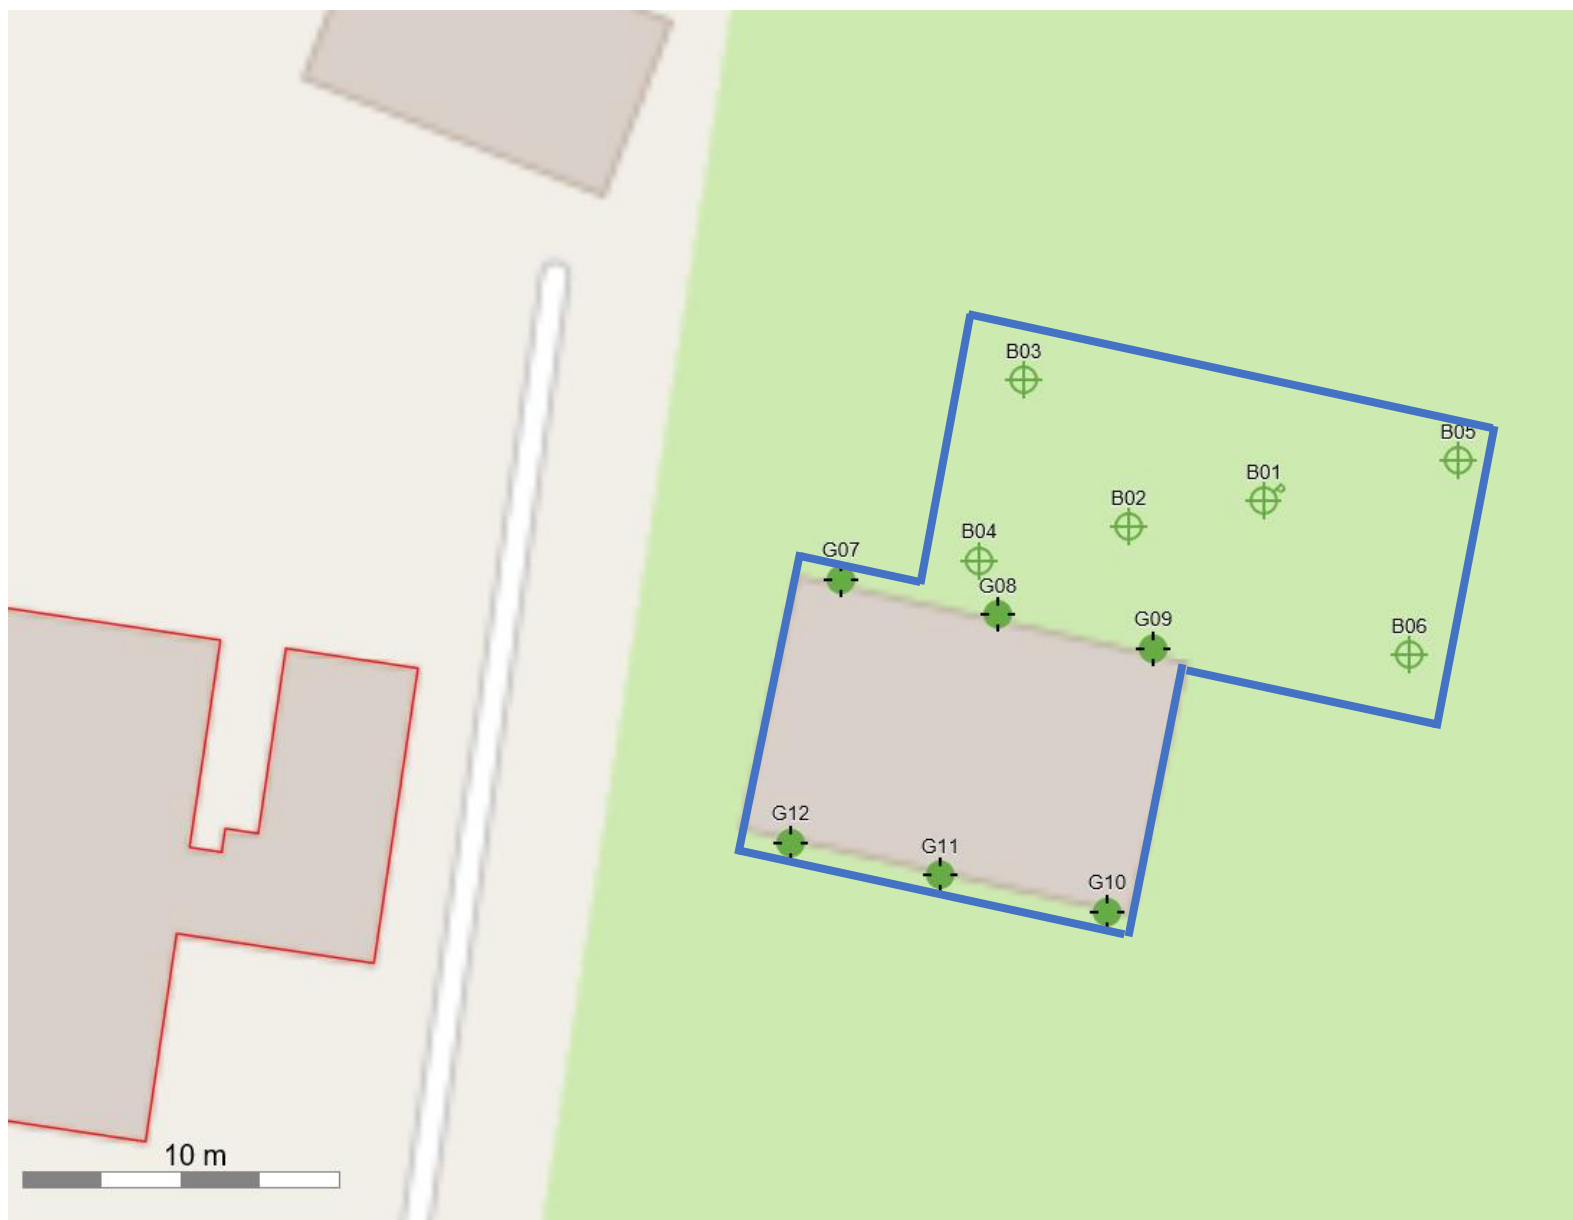
Situering meetpunten

De gaten zijn weergegeven op een situatietekening (zie bijlage 2).

De ligging van de inspectiegaten is weergegeven op de overzichtstekening in bijlage 2. De afmetingen van de gaten zijn in de onderstaande tabel weergegeven:

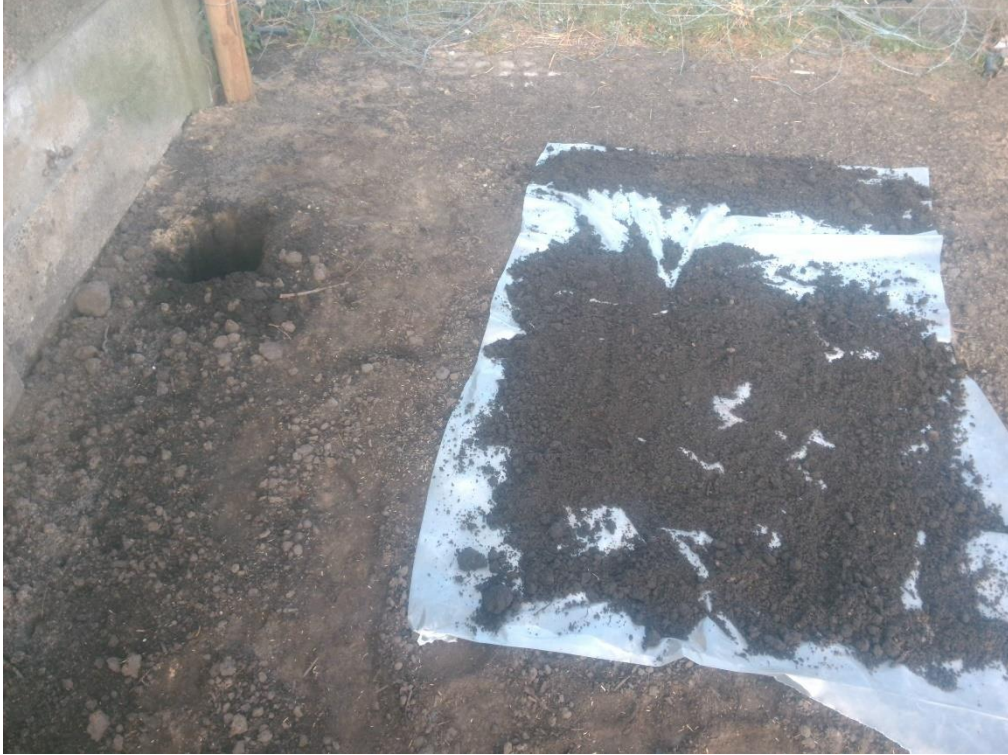
G07

- Op het maaiveld is geen asbestverdacht materiaal aangetroffen.
- In de inspectiegaten is zintuiglijk geen asbestverdacht materiaal aangetroffen.
