Inpassingsplan erfontwikkeling

*Raalterweg 25, 8121 SM, Wijhe
en Lierderholthuisweg 9, 8131 PW, Wijhe*

projectnummer: 221
Datum: 27 maart 2020
Opgesteld: Dirk Luijendijk

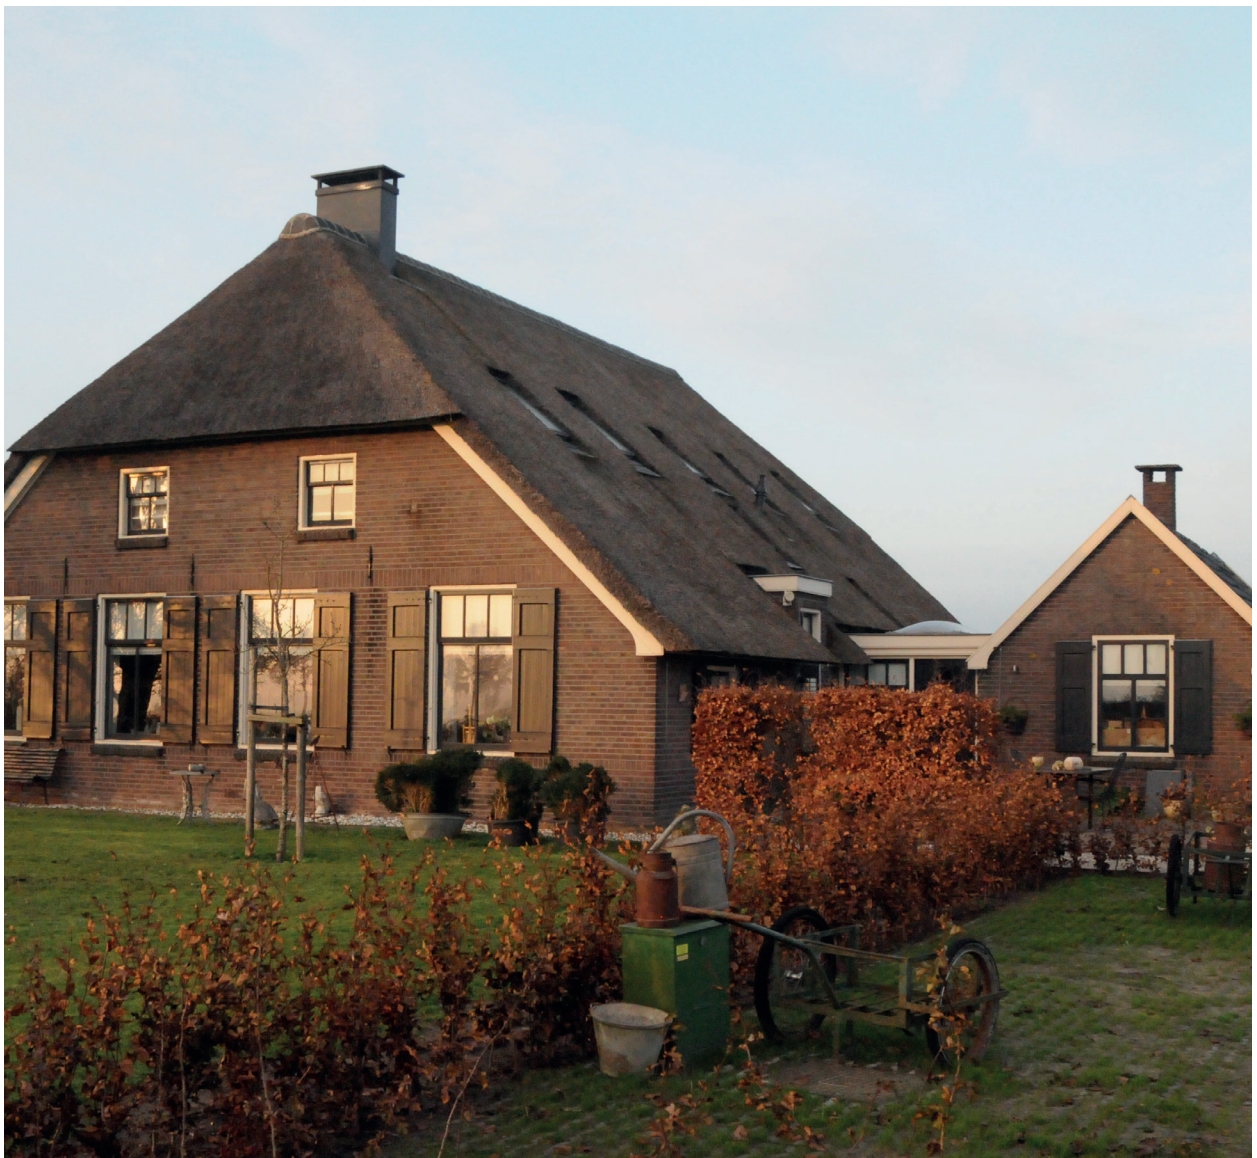
Afbeelding 1. De karakteristieke boerderij aan de Raalterweg 25

Het erf is gelegen aan de Raalterweg tussen Raalte en Wijhe. Via een lange oprit met Lindebomen wordt het erf aan de zuidkant betreden. De rietgedekte boerderij springt het eerst in beeld met aan-gelegen bakhuisje. De boerderij betreft een vooroorlogs type halleboerderij en kent een sterk karak-teristieke identiteit. De inrit loopt verder naar het noorden waar na het passeren van de boerderij een centraal, met gras begroeid, erf wordt betreden met een drietal schuren rondom. De schuren stam-men uit verschillende bouwperiodes volgend op de bouw van de boerderijwoning en twee hebben met overwegend donker houten begeveling een natuurlijk karakter. De schuur oostelijk op het erf is sterk verouderd en voorzien van een asbestdak. De initiatiefnemer heeft het voornemen deze schuur te slopen om daarvoor in de plaats een beter passende type schuurwoning te realiseren.

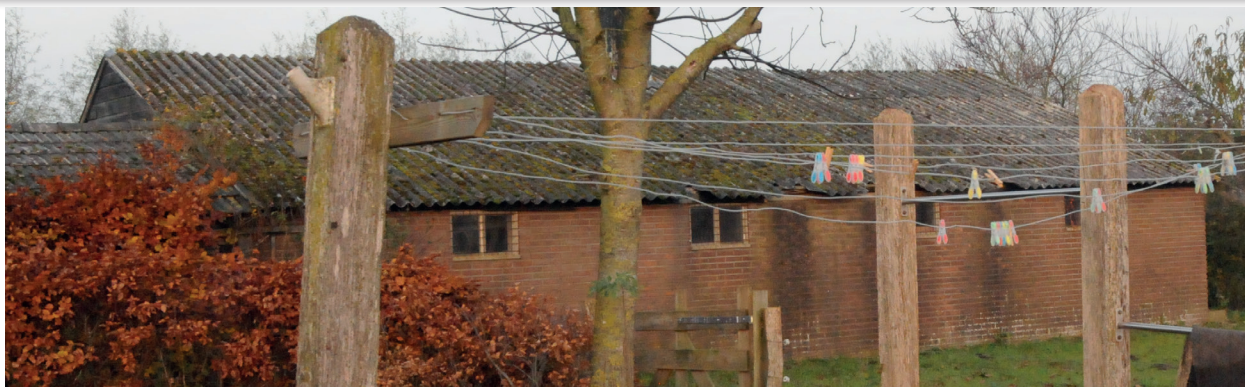
Afbeelding 3. De voor ontwikkeling aangewezen schuur met asbesthoudend dak, Raalterweg 25.

- De voor ontwikkeling aangewezen schuur heeft een asbesthoudend dak en is historisch niet waar-devol, ontwikkeling van een schuurwoning met hetzelfde oppervlak op deze plek versterkt het ka-rakteristieke erfensemble.
- De initiatiefnemer heeft het erf de afgelopen jaren sterk weten te vergroenen met gebiedsei-gen beplanting. Het is wenselijk deze beplanting te behouden en aan te vullen ten behoeve van de schuurwoning.
- Een te behouden schuur wordt esthetisch verbeterd door het asbesthoudende dak te vervan-gen en een gevelwand met donker hout te bekleden.

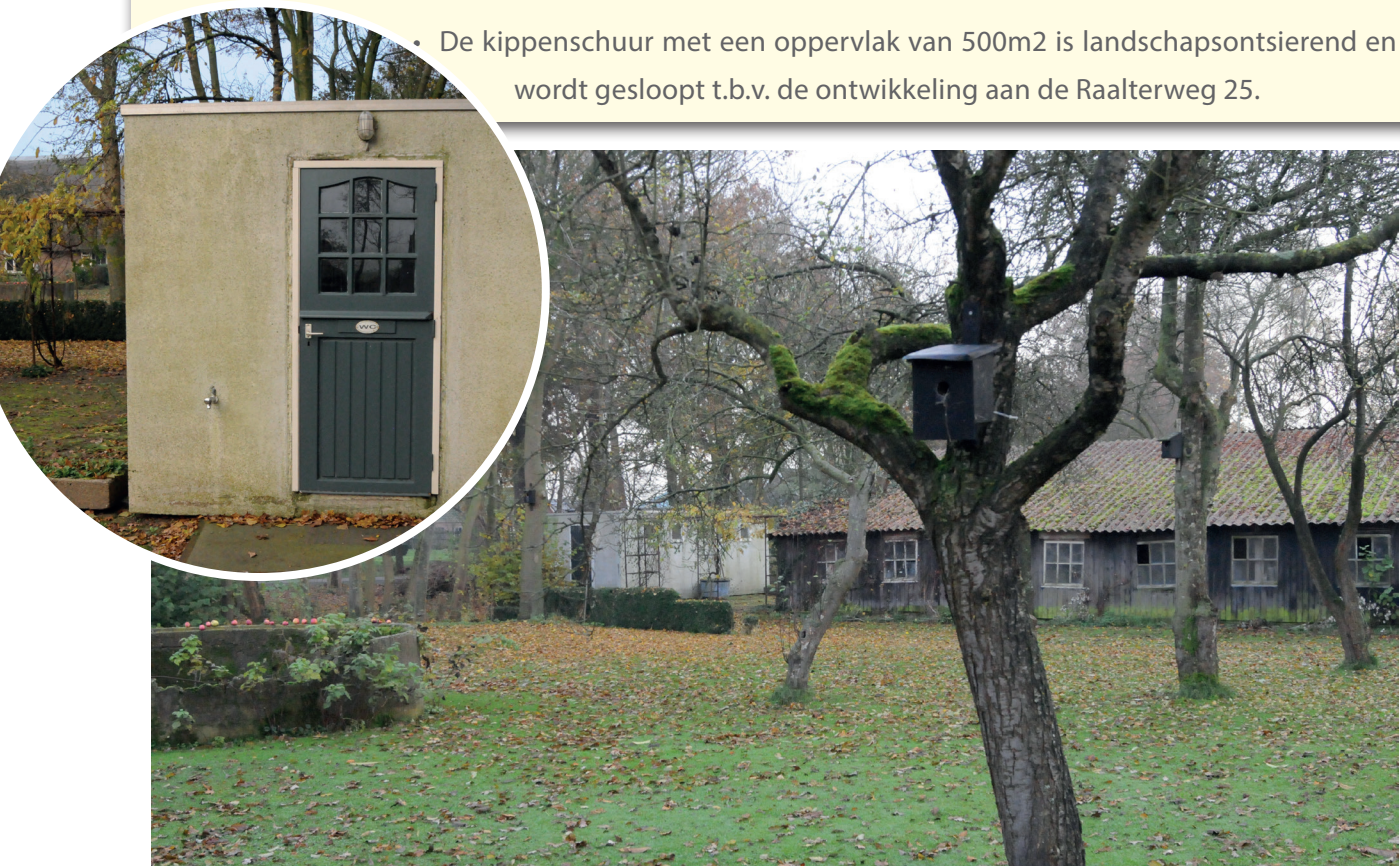
Afbeelding 4. Een karakteristieke boomgaard op het erf met daarachter de kippenstal en links daarvan het toilethuisje, Lierderholthuisweg 9.

- Het toilethuisje springt snel in het oog door de witte kleur. Door het huisje zwart te schilderen en de singel aan de zijde van de weg te verdichten met bosplantsoen wordt het huisje minder zichtbaar in haar omgeving.
- De singels en de boomgaard zijn erg fraai en het is wenselijk deze voor de toekomst te behouden.
- De kippenschuur met een oppervlak van 500m² is landschapsontsierend en wordt gesloopt t.b.v. de ontwikkeling aan de Raalterweg 25.

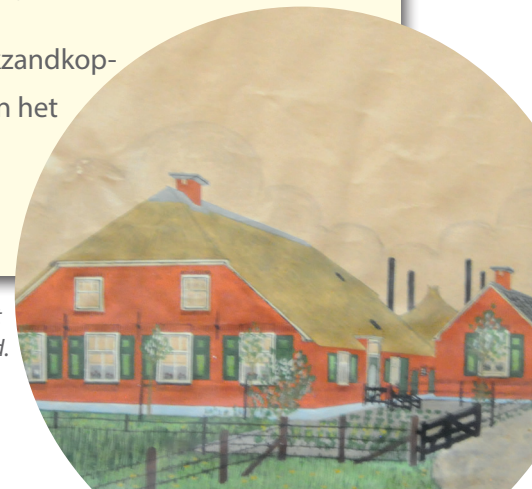
Afbeelding 5. Tekening van de boerderij gemaakt in de oorlogsjaren; er is nagenoeg niets veranderd.

De boerderij aan de Raalterweg stamt uit de eerste helft van de 20ste eeuw en is daarmee relatief jong in het landschap. Voor de bouw van de boerderij was hier nog geen erflocatie aanwezig. Op de plek van de boerderij lag omstreeks 1900 een strook bos, die zich over een dekzandrug uitstreekte tussen de al bestaande boerenerven Hoogebeek en Legebeek. In deze periode was het landschap afwisselend. Opvallend zijn de grote boomgaarden die bij de erven hebben gelegen.

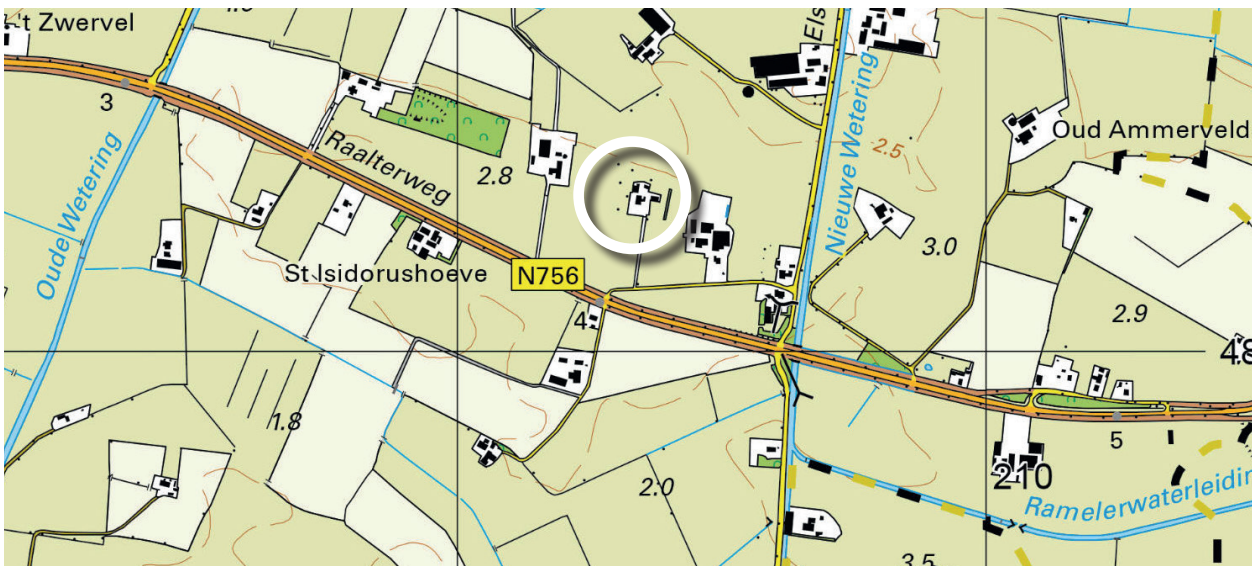
Afbeelding 7. Huidige situatie (topotijdreis.nl)

Het landschap kenmerkt zich door een blokverkaveling waarin de erven willekeurig lijken ver- strooid. Op de reliëfkaart (afb. 8) is goed zichtbaar dat de erven op de hoge dekzandkopjes en -rug- gen zijn gevestigd. Het landschap wordt met weteringen doorsneden en ook de Raalterweg met laanbeplanting is bepalend voor de gebiedsstructuur. De kleinschaligheid uit begin 20ste eeuw is afgenomen. Zichtlijnen worden gestuurd door de erven en beëindigd door laanbeplantingen van verder gelegen wegen. Op het erf van de Raalterweg zijn, zoals omschreven in 1.2, veel groenstruc- turen aanwezig.

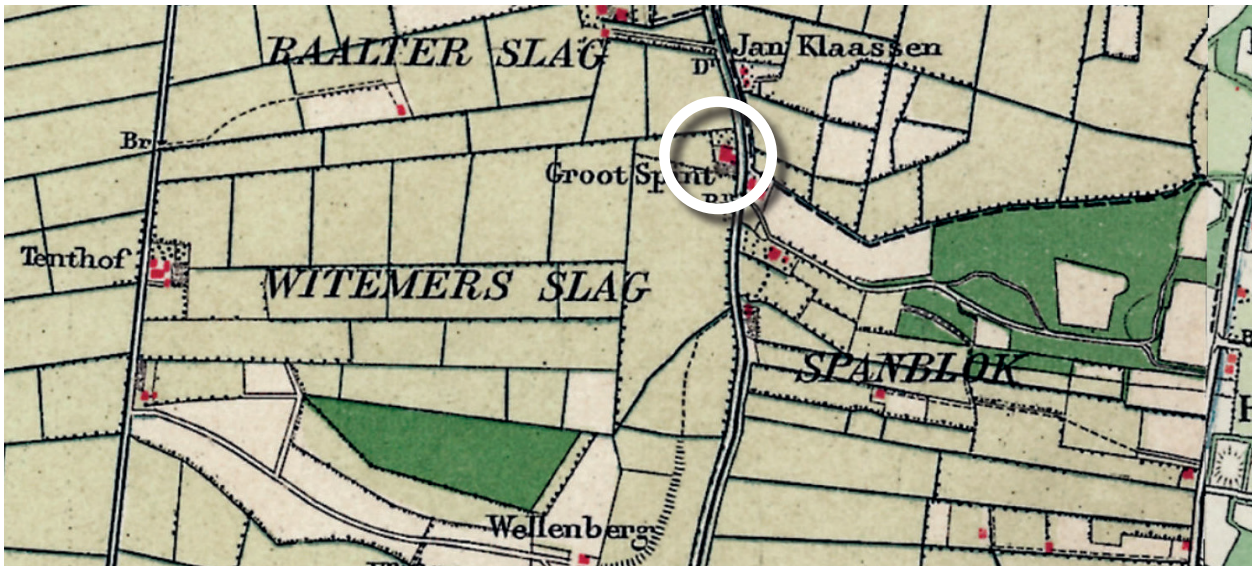
Afbeelding 9. Situatie omstreeks 1900 (topotijdreis.nl)

De boerderij aan de Lierderholthuisweg 9 genaamd 't Nieuwe Spant is als ontginningsboerderij omstreeks 1880 gebouwd. Onder andere vanaf de Lierderholthuisweg is het laaggelegen komgebied met slagen in ontginning gebracht. Dat leverde een landschap op met opstreckende kavels omzoomd door singels en hagen. De boerderijen streefden naar een hoge mate van zelfvoorzienendheid en dus waren de erven veelal voorzien van een boomgaard. In de loop van de 20ste eeuw ontplooiden veel boerderijen in het slagenlandschap zich als fruitteler, zo ook het erf aan de Lierderholthuisweg 9. Aan weerszijden van de boerderij werden fruitboomgaarden aangelegd met windsingels eromheen. In de tweede helft van de 20ste eeuw ontplooidde de Lierderholthuisweg 9 zich ook als pluimveehouderij en werden er verschillende kippenschuren gerealiseerd. Na agrarische bedrijfsbeëindiging werden enkele kippenschuren gesloopt. Daarbij is het noordelijk deel van het erf afgesplitst waarop een kippenschuur is vervangen voor een schuurwoning met eenzelfde uitstraling.

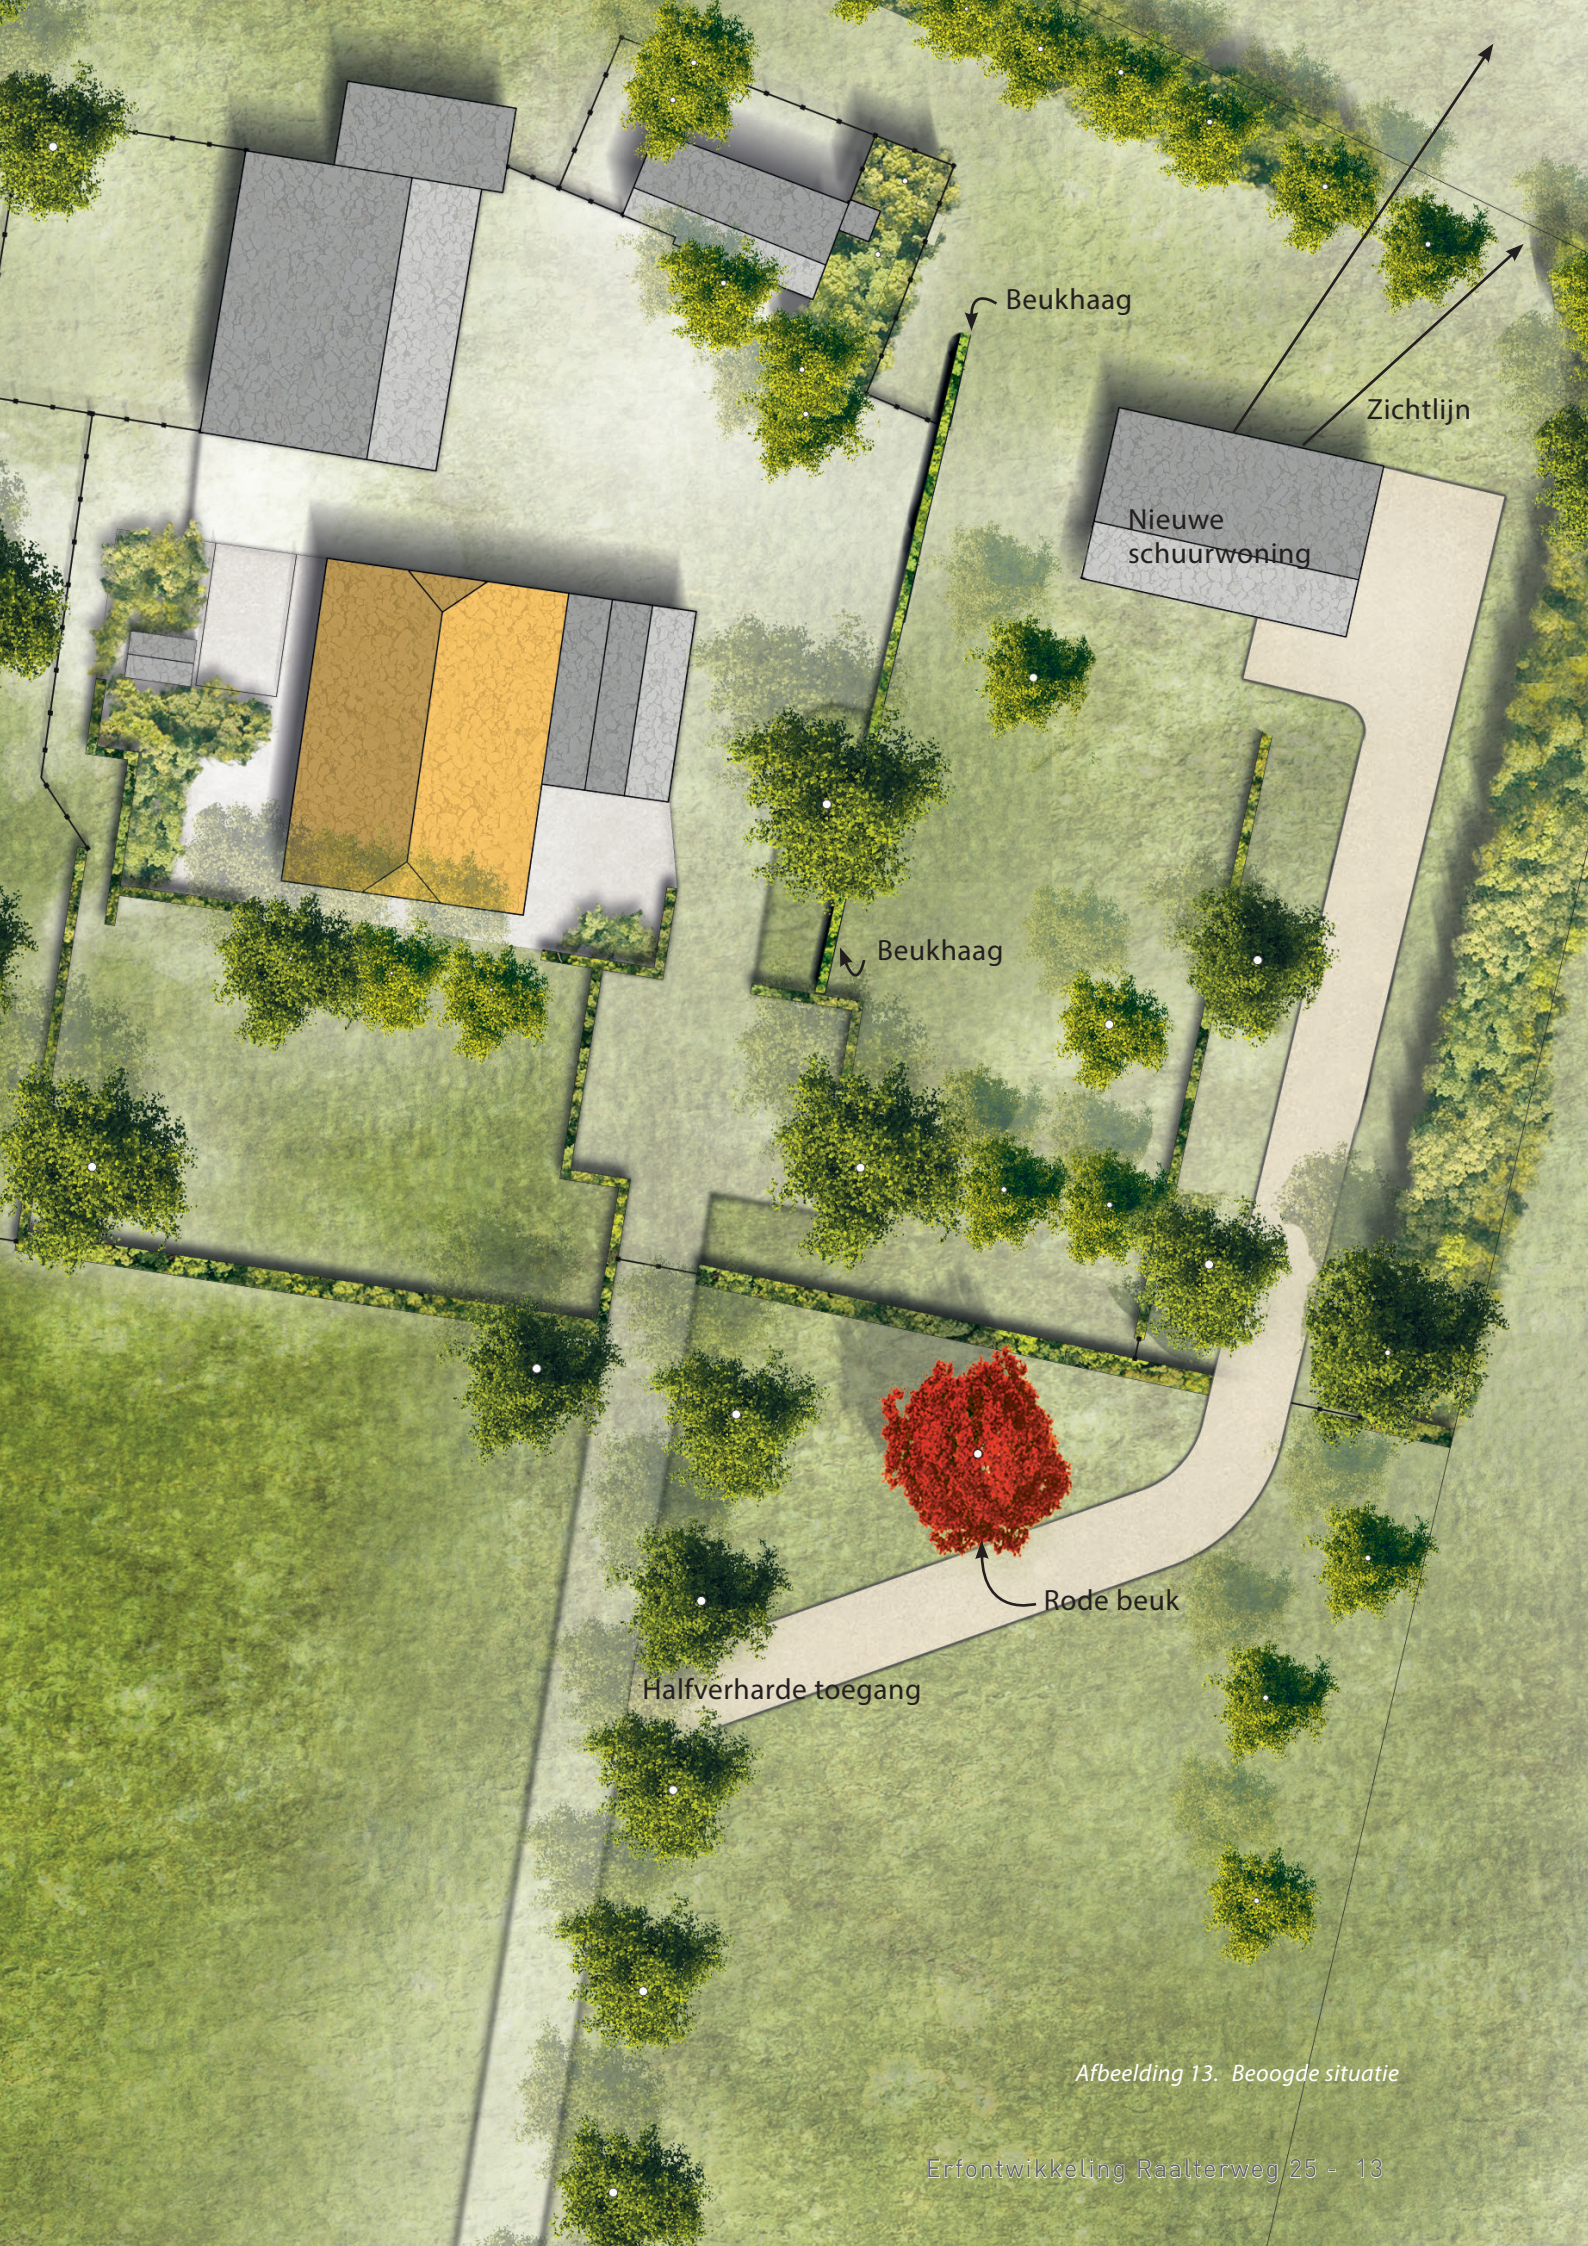
Beukhaag

Zichtlijn

Nieuwe
schuurwoning

Rode beuk

Halfverharde toegang

Afbeelding 13. Beoogde situatie

Binnen het erfensemble van de Raalterweg 25 wordt de schuur oostelijk van de boerderijwoning vervangen voor een landelijke schuurwoning met hetzelfde oppervlak als de gesloopte schuur. De nieuwe woning wordt ontsloten via een vertakking op de bestaande halfharde inrit. Hiervoor buigt deze af naar rechts. De inrit wordt voorzien van een erfboom van de eerste grootte (rode beuk). Deze erfboom is daarmee een aanvulling op de aanwezige groenstructuren.

Na nog een bocht wordt het bestaande erfensemble betreden. De inrit wordt hier langs de rechterzijde begrensd door een drie meter breed koeienpad, waarna het erf wordt begrensd door de brede bestaande singel.

De inrit eindigt aan de rechterzijde van de nieuwe schuurwoning waar parkeergelegenheid is. De nieuwe ontsluiting krijgt een halfverharding waar bij gebruik een karrenspoor ontstaat.

Het kavel rond de nieuwe schuurwoning is met bestaande landelijke hagen en singels omzoomd. De omzoming wordt verder uitgebreid met enkele beukhagen. De bestaande groenstructuren op het erf blijven bij de ontwikkeling behouden.

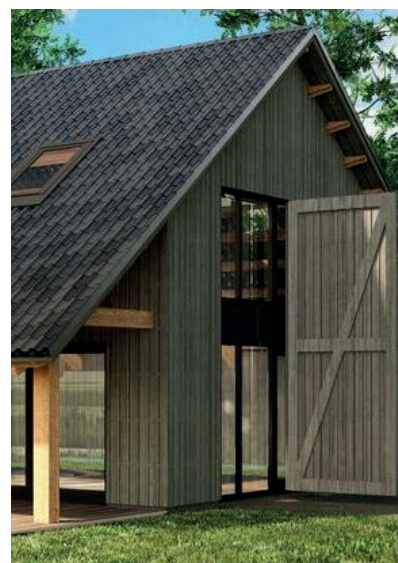
Afbeelding 16. Licht houten gevel en donkere dakpan, luiken voor de grote raampartijen.

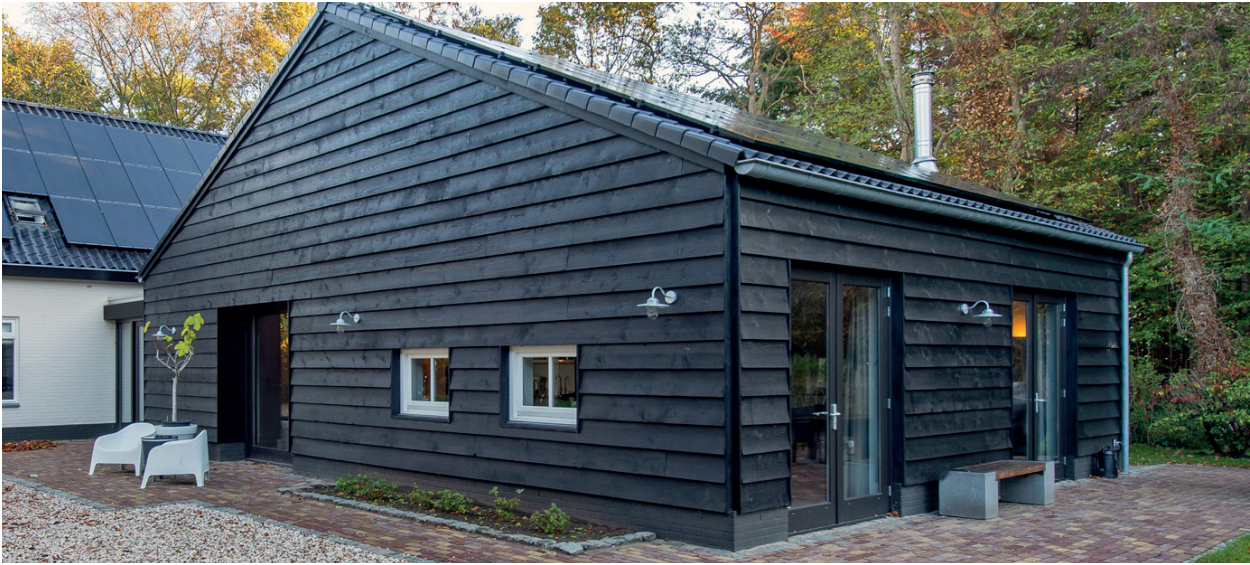
Afbeelding 17. Gepotdekselde donkere gevel, grijze dakpan en donkere zonnepanelen. (ID-Architecten)

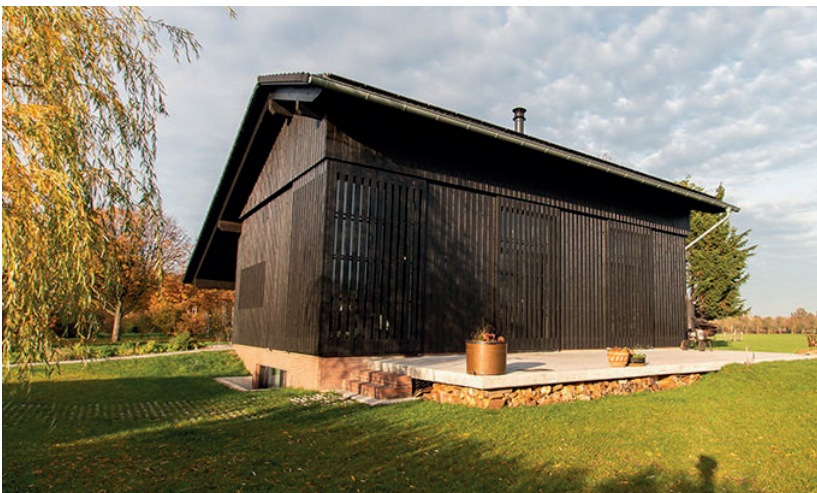
Afbeelding 18. (Kap)schuurwoning met lage nok, gesloten schuifpanelen. (interieurarchitect Blomme)

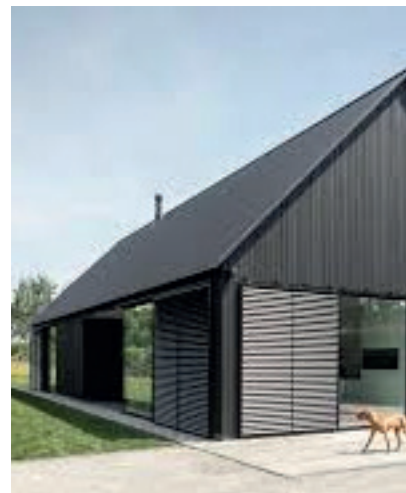
Afbeelding 19. Schuurwoning met donkere houten gevel. (Weninkholtkamp)

- *Ingetogen materialisering. Houten beegving is zwart gebeitst, naturel of grijs tinten;*
- *Natuurlijke materialen, gedekte tinten (geen felle kleuren of glanzende oppervlakken);*
- *Sobere detaillering en stijlkenmerken van bebouwing op agrarische erven in deze regio.*

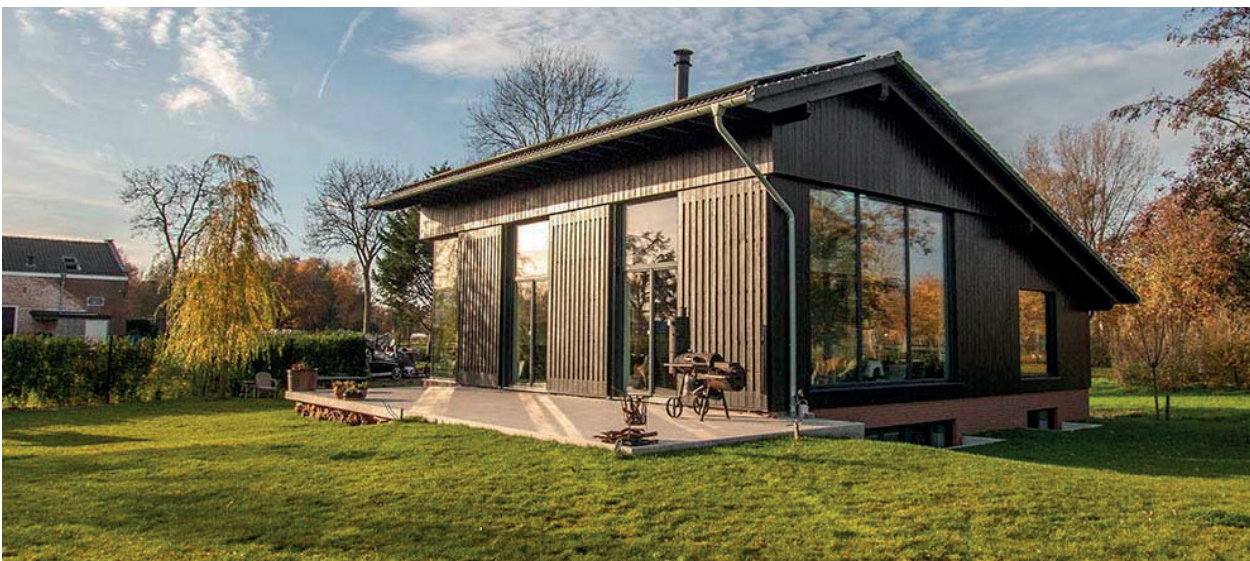
Afbeelding 20. (Kap)schuurwoning met lage nok, open schuifpanelen. (interieurarchitect Blomme)

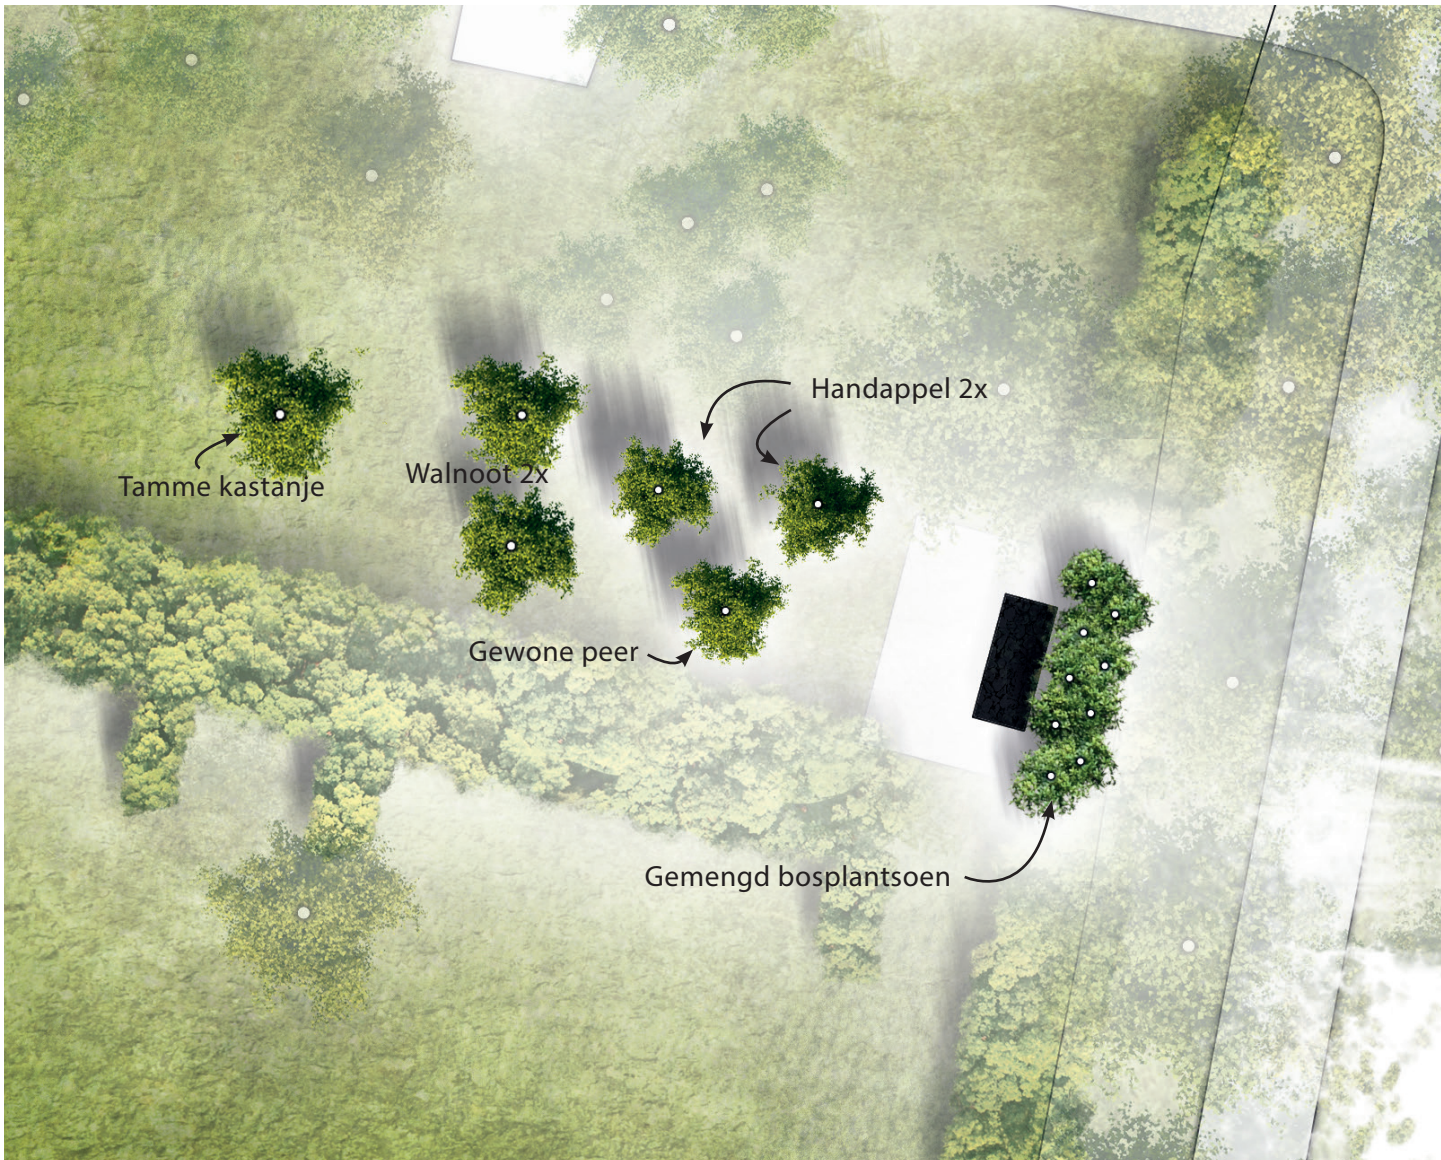
Afbeelding 22. Groene inpassing Lierderholhuisweg 9

Nadat de voor verwijdering aangemerkte kippenschuur is gesloopt wordt de bestaande boomgaard aan de zuidkant uitgebreid met een tamme kastanje, twee walnoot, een peer en twee appelbomen. De bomen worden als hoogstam aangeplant. Voor de fruitbomen wordt gekozen voor traditionele zelfbestuivende soorten. Naar voorkeur is er ruimte om van variëteit af te wijken.

Langs de Lierderholthuisweg wordt ter hoogte van het toilethuisje de bestaande singel verder verdicht met een gemengd bosplantsoen.

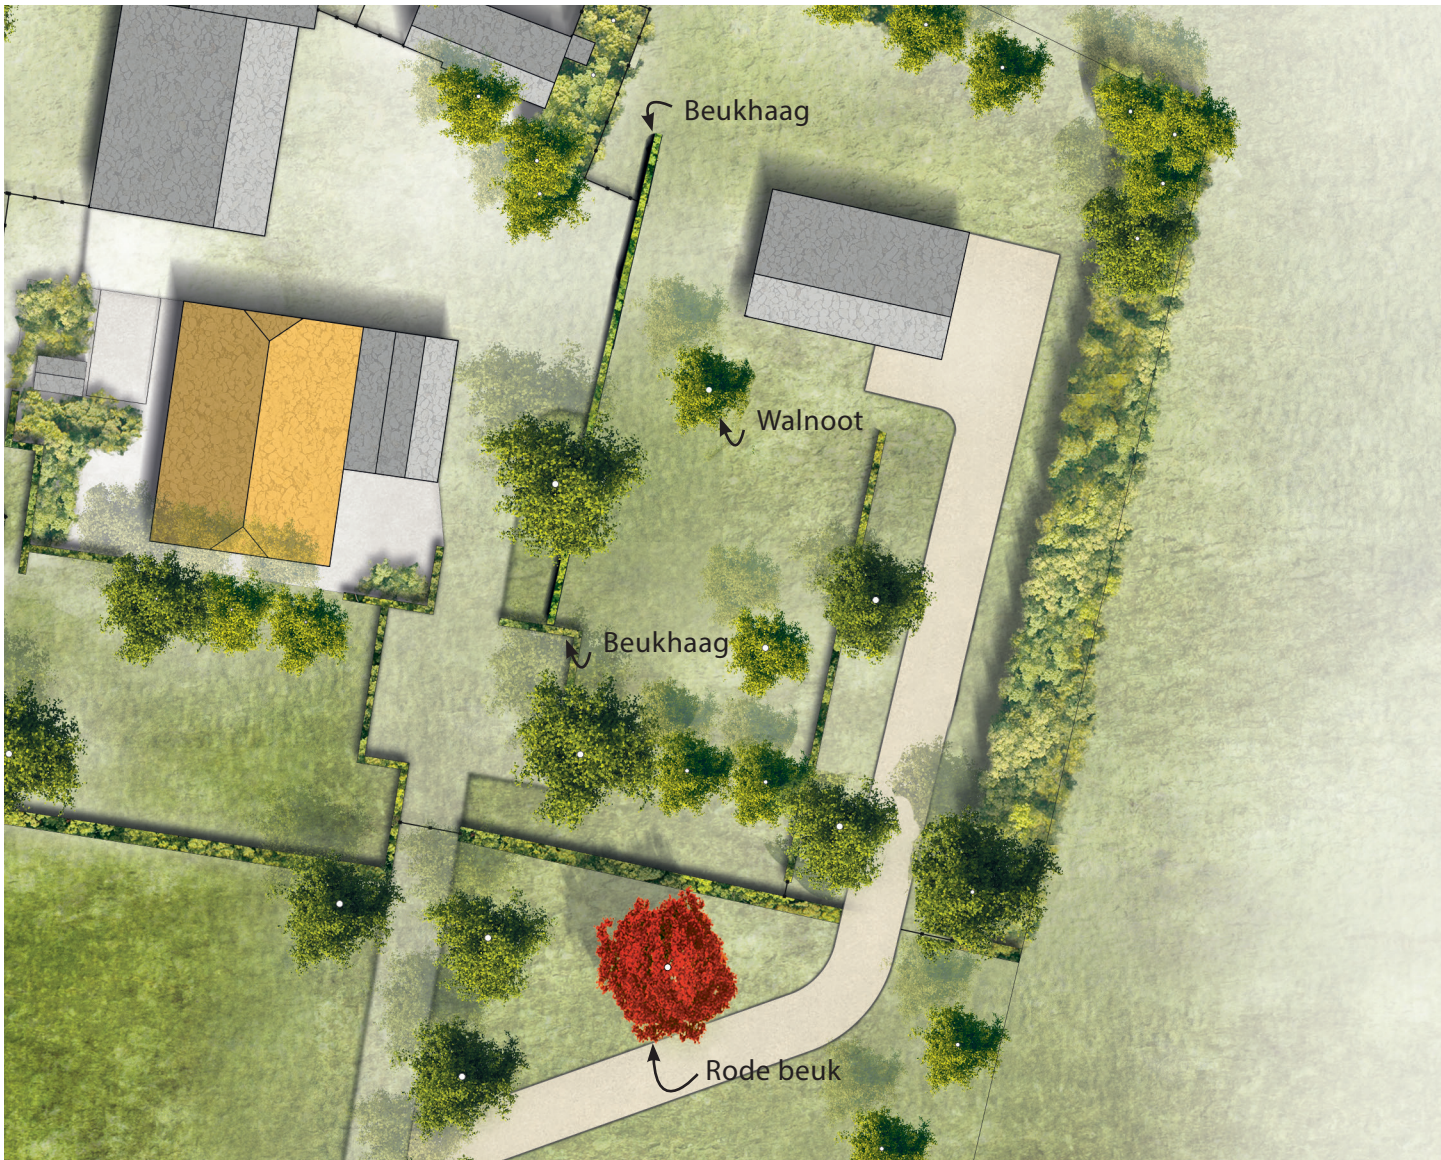
Afbeelding 25. Groene inpassing Raalterweg 25

Na realisatie van de schuurwoning wordt het bijbehorende kavel met hagen aangezet. In de hagen wordt beuk toegepast waarmee wordt ingespeeld op de al aanwezige beukhagen op het erf. Dit draagt bij aan de herkenbaarheid van het erfprincipe. De hagen worden met haagplantsoen aangeplant met drie stuks per strekkende meter. Bij de nieuwe schuurwoning wordt een walnoot aangeplant.

Vaak kreeg een bijzondere boom een prominente plek op het voorerf. Aan de voorzijde van het erf wordt een rode beuk aangeplant waarmee het een extra hoogtedimensie toegevoegd aan het al zeer groene erf.
