Rapport
Verkennend bodemonderzoek / verkennend bodemonderzoek
asbest
IJsseldijk 95 te Welsum

Projectnummer: 19015

**Verkennend bodemonderzoek / verkennend bodemonderzoek
asbest**

IJsseldijk 95 te Welsum

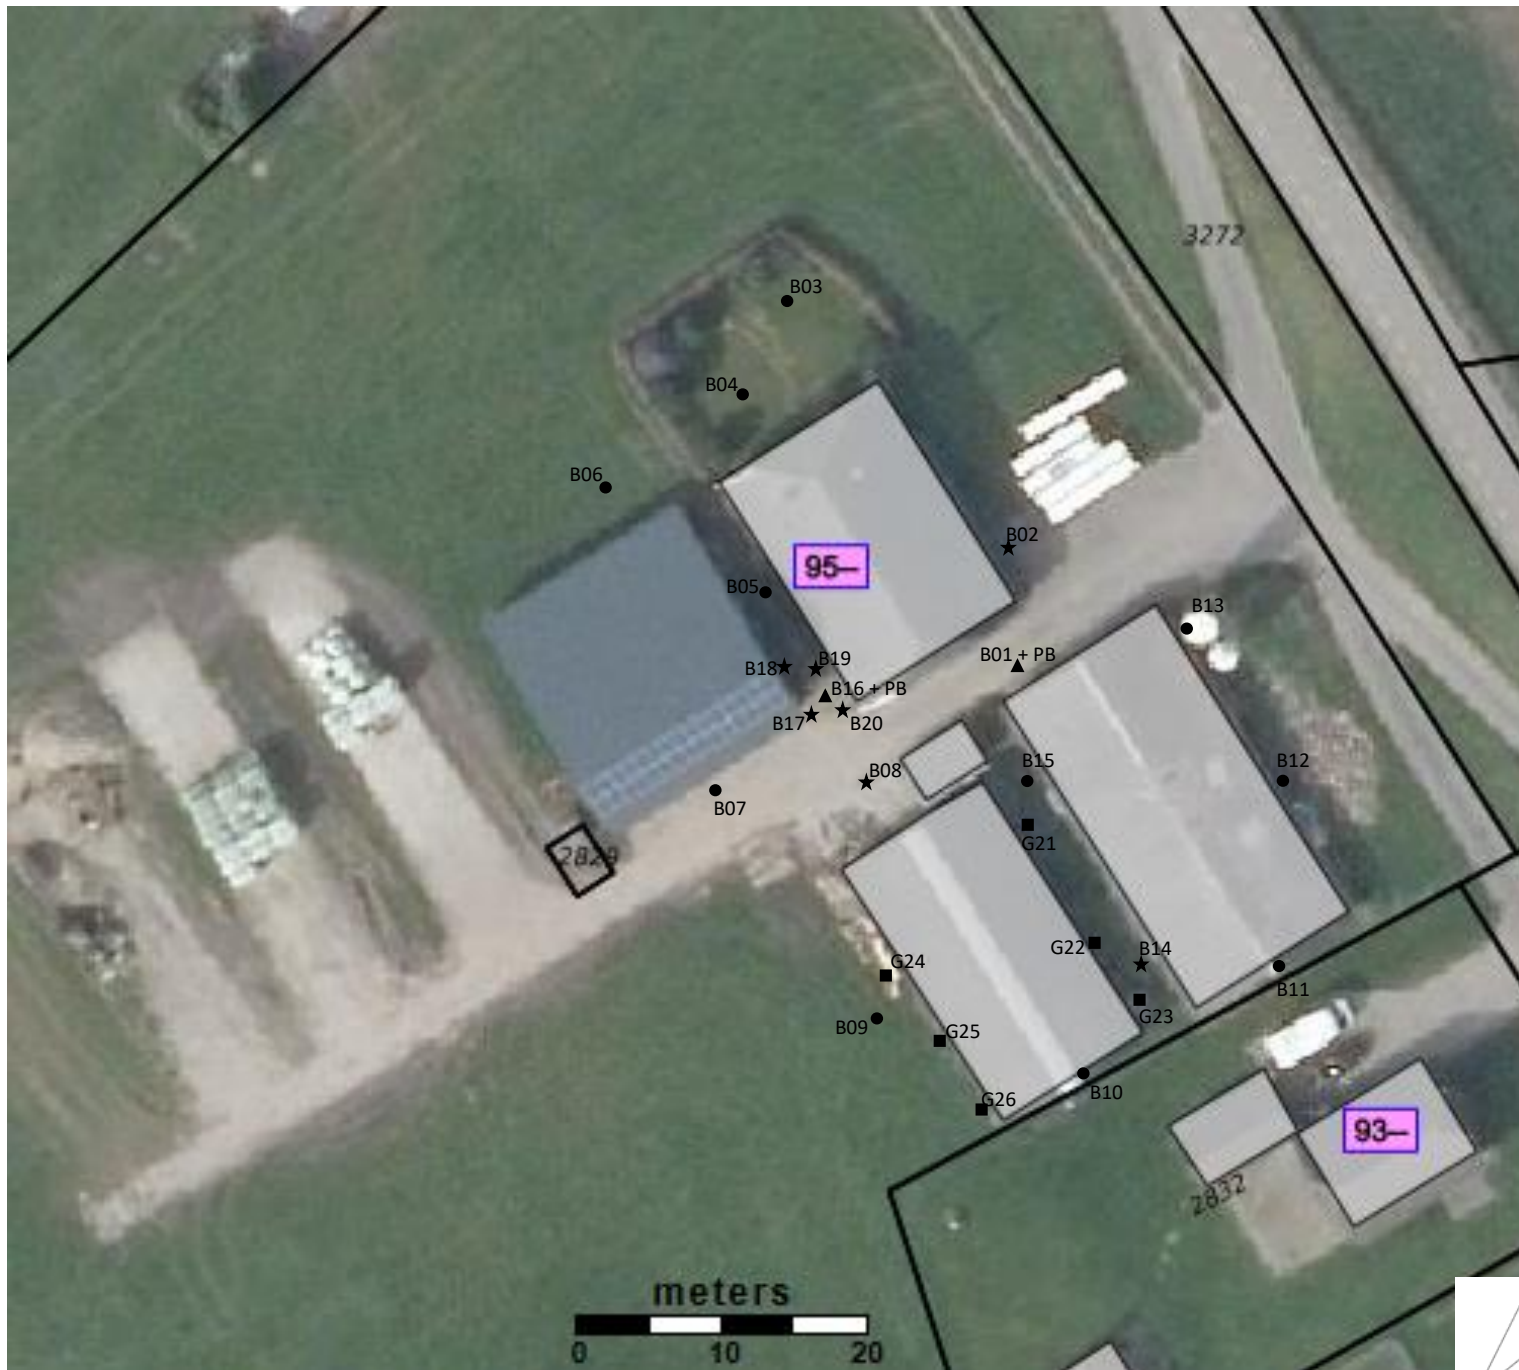
Situering meetpunten

Naast de visuele inspectie van het maaiveld zijn in totaal handmatig 6 inspectiegaten van ca. 0,30 m x 0,30 m gegraven tot 0,50 m-mv. De gaten zijn weergegeven op een situatietekening (zie bijlage 2).

De ligging van de inspectiegaten is weergegeven op de overzichtstekening in bijlage 2. De afmetingen van de gaten zijn in de onderstaande tabel weergegeven:

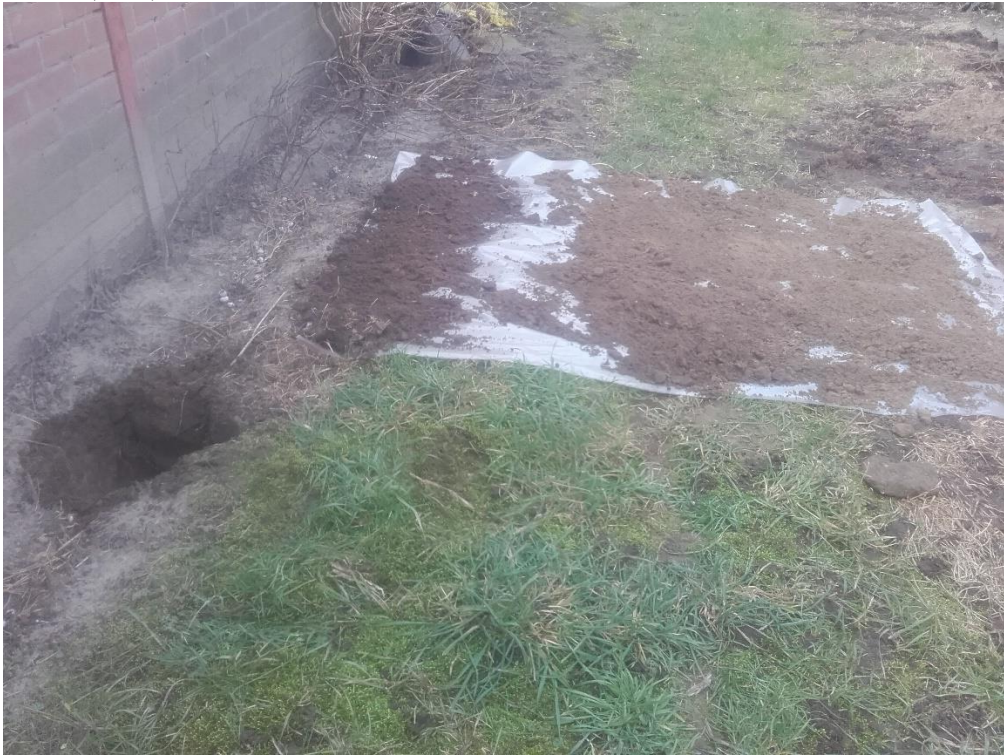
Foto 1 (G21)

- Op het maaiveld is geen asbestverdacht materiaal aangetroffen.
- In de proefgaten is geen asbestverdacht materiaal aangetroffen.
