RAPPORT VERKENNEND BODEMONDERZOEK
conform NEN 5740 en NEN 5707
Hamelweg 16 - Wijhe

Locatie:
Hamelweg 16
8131 RV Wijhe

Projectcode: 18067816

Rapportagedatum: 18 december 2018

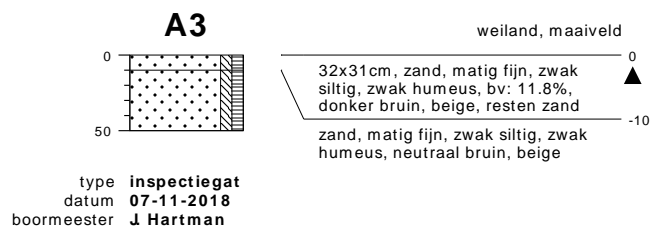
bodemprofielen schaal 1:50

onderzoek Hamelweg 16 - Wijhe
projectcode 18067816
datum 15-11-2018
getekend conform NEN 5104
pagina 3 van 4
