RAPPORTAGE BOMEN EFFECT ANALYSE

RAPPORT: BEA-180122B-166

OBJECT: RODE BEUK

LOCATIE: IJSSELDIJK 59 TE WELSUM

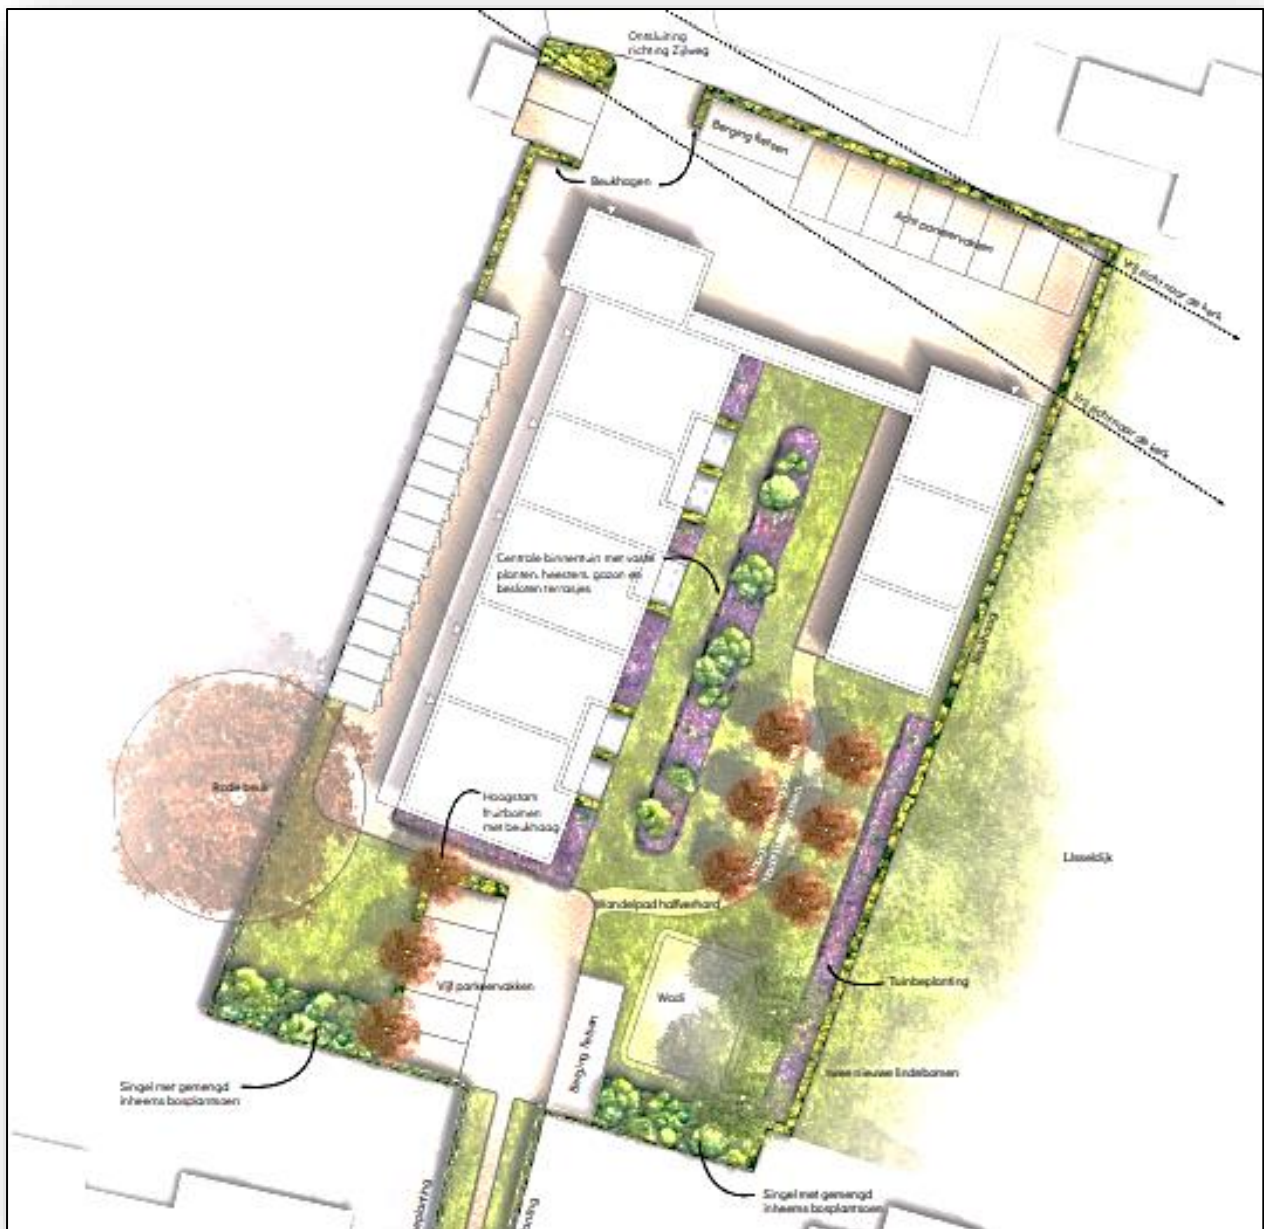
Afb. 3; nieuw ontwerp inrichting, bijlage 3.

Zoals in afbeelding 1 al is weergegeven, zal het schoolgebouw grotendeels gesloopt worden en rijkt de huidige kroonprojectie tot binnen de zone van de nieuwbouw. Zoals in het huidige ontwerp is opgenomen, zal het te realiseren pand inclusief padenstructuur, binnen de kwetsbare zone van de boom (kwetsbare zone = kroonprojectie + 2 meter) gerealiseerd worden.

- Te allen tijde dient schade aan stam, kroon en aan dikkere beworteling (> 5 cm diameter) te worden voorkomen. Bij wortelsnoei dienen wortels haaks te worden afgeknipt of afgezaagd. Wortels dikker dan 5 cm dienen te alle tijde in overleg met de toezichthouder te worden afgezet.

- Inzet van zwaar materiaal en materieel kan tot verdichting van de groeiplaats leiden en dient derhalve buiten de kroonprojectie te blijven.
- Opslag van materiaal en materieel kan zowel fysieke schades bij de bomen veroorzaken en ook leiden tot een ongunstige invloed op de groeiplaatsomstandigheden. Binnen de kroonprojectie mogen deze niet plaatsvinden.

- De aanleg van verharding binnen de kroonprojectie dient bij voorkeur te bestaan uit een waterdoorlatende c.q. open verharding zodat uitwisseling met bodemgassen en de infiltratie van water niet verstoord wordt.
