**RAPPORT VERKENNEND EN NADER
(ASBEST)BODEMONDERZOEK
conform NEN5740 en NEN5707
Boxbergerweg 31+31A - Olst**

Locatie:
Boxbergerweg 31+31A
8121 PS Olst

Projectcode: 23032310

Rapportagedatum: 12 december 2023 (versie 3)

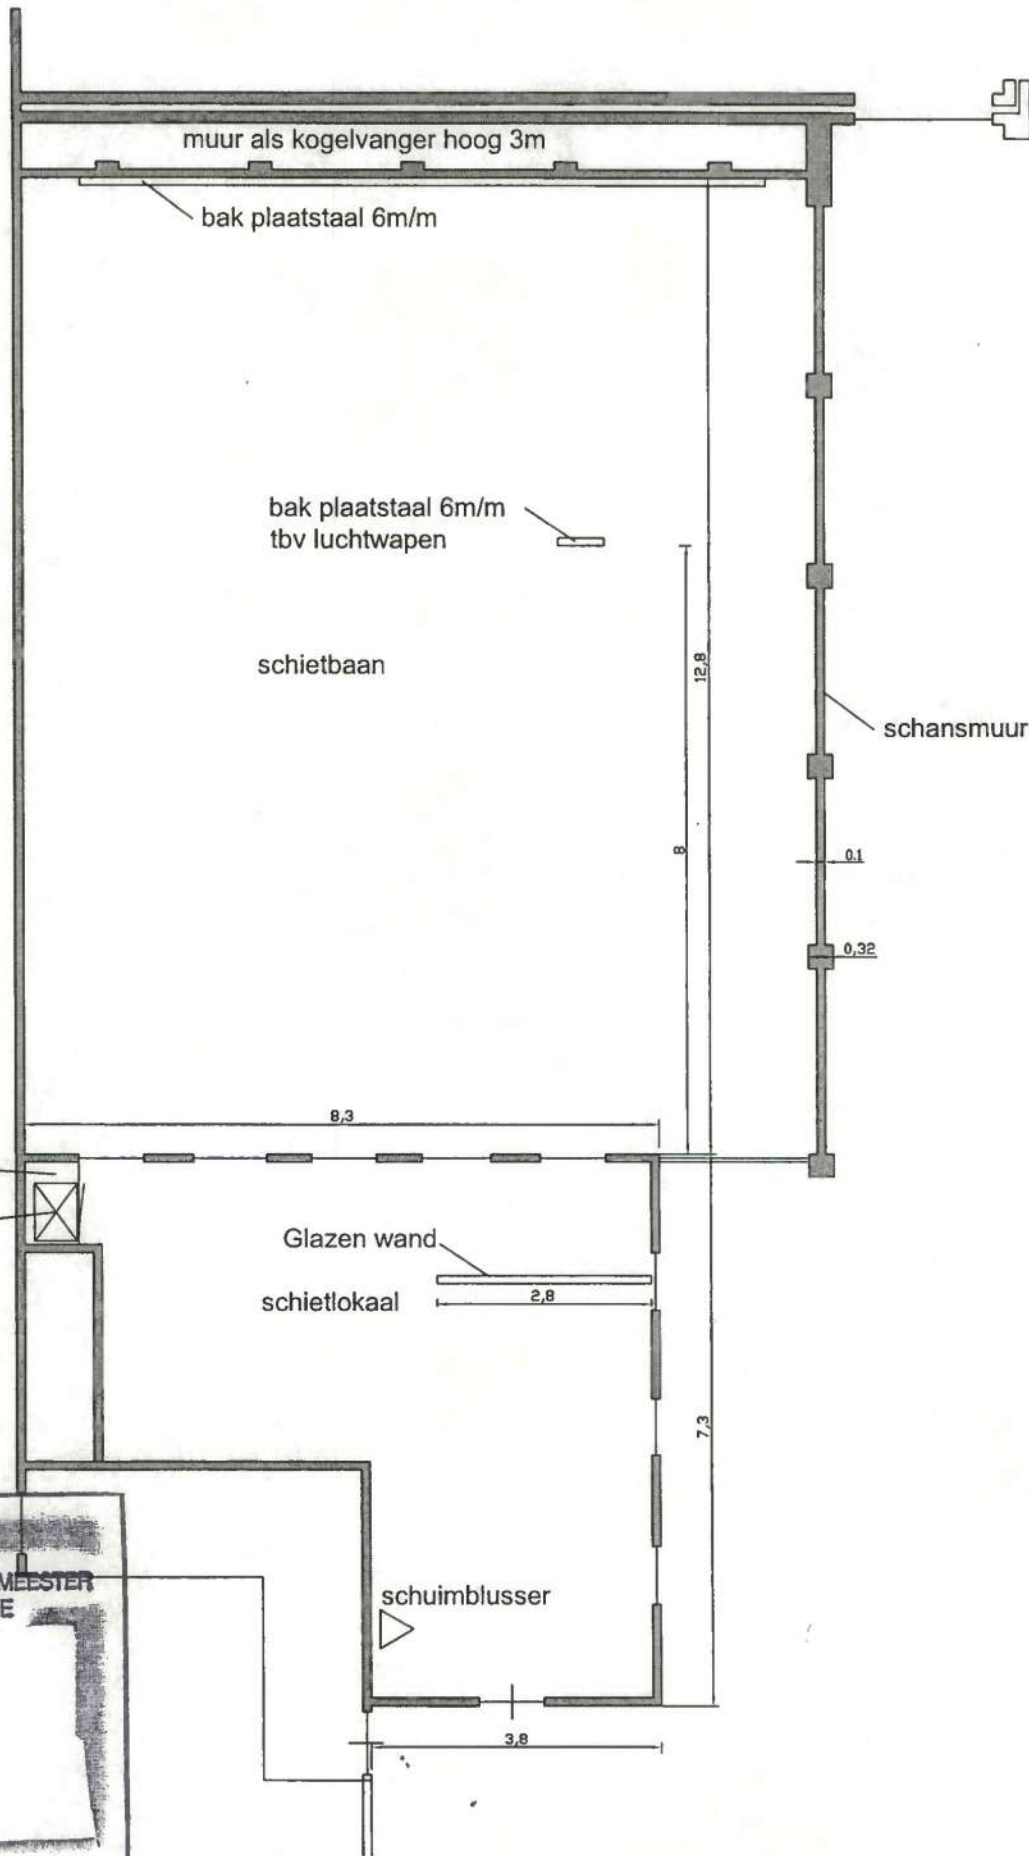
op 27-2-1976 schaal 1:100

stenen kluis inh. 10.000 st
patronen waarboven

brandvrije stalen kluis
afm. 55x70x150 cm
merk derametal
inh. 5 st vuurbuiks
1 st windbuiks

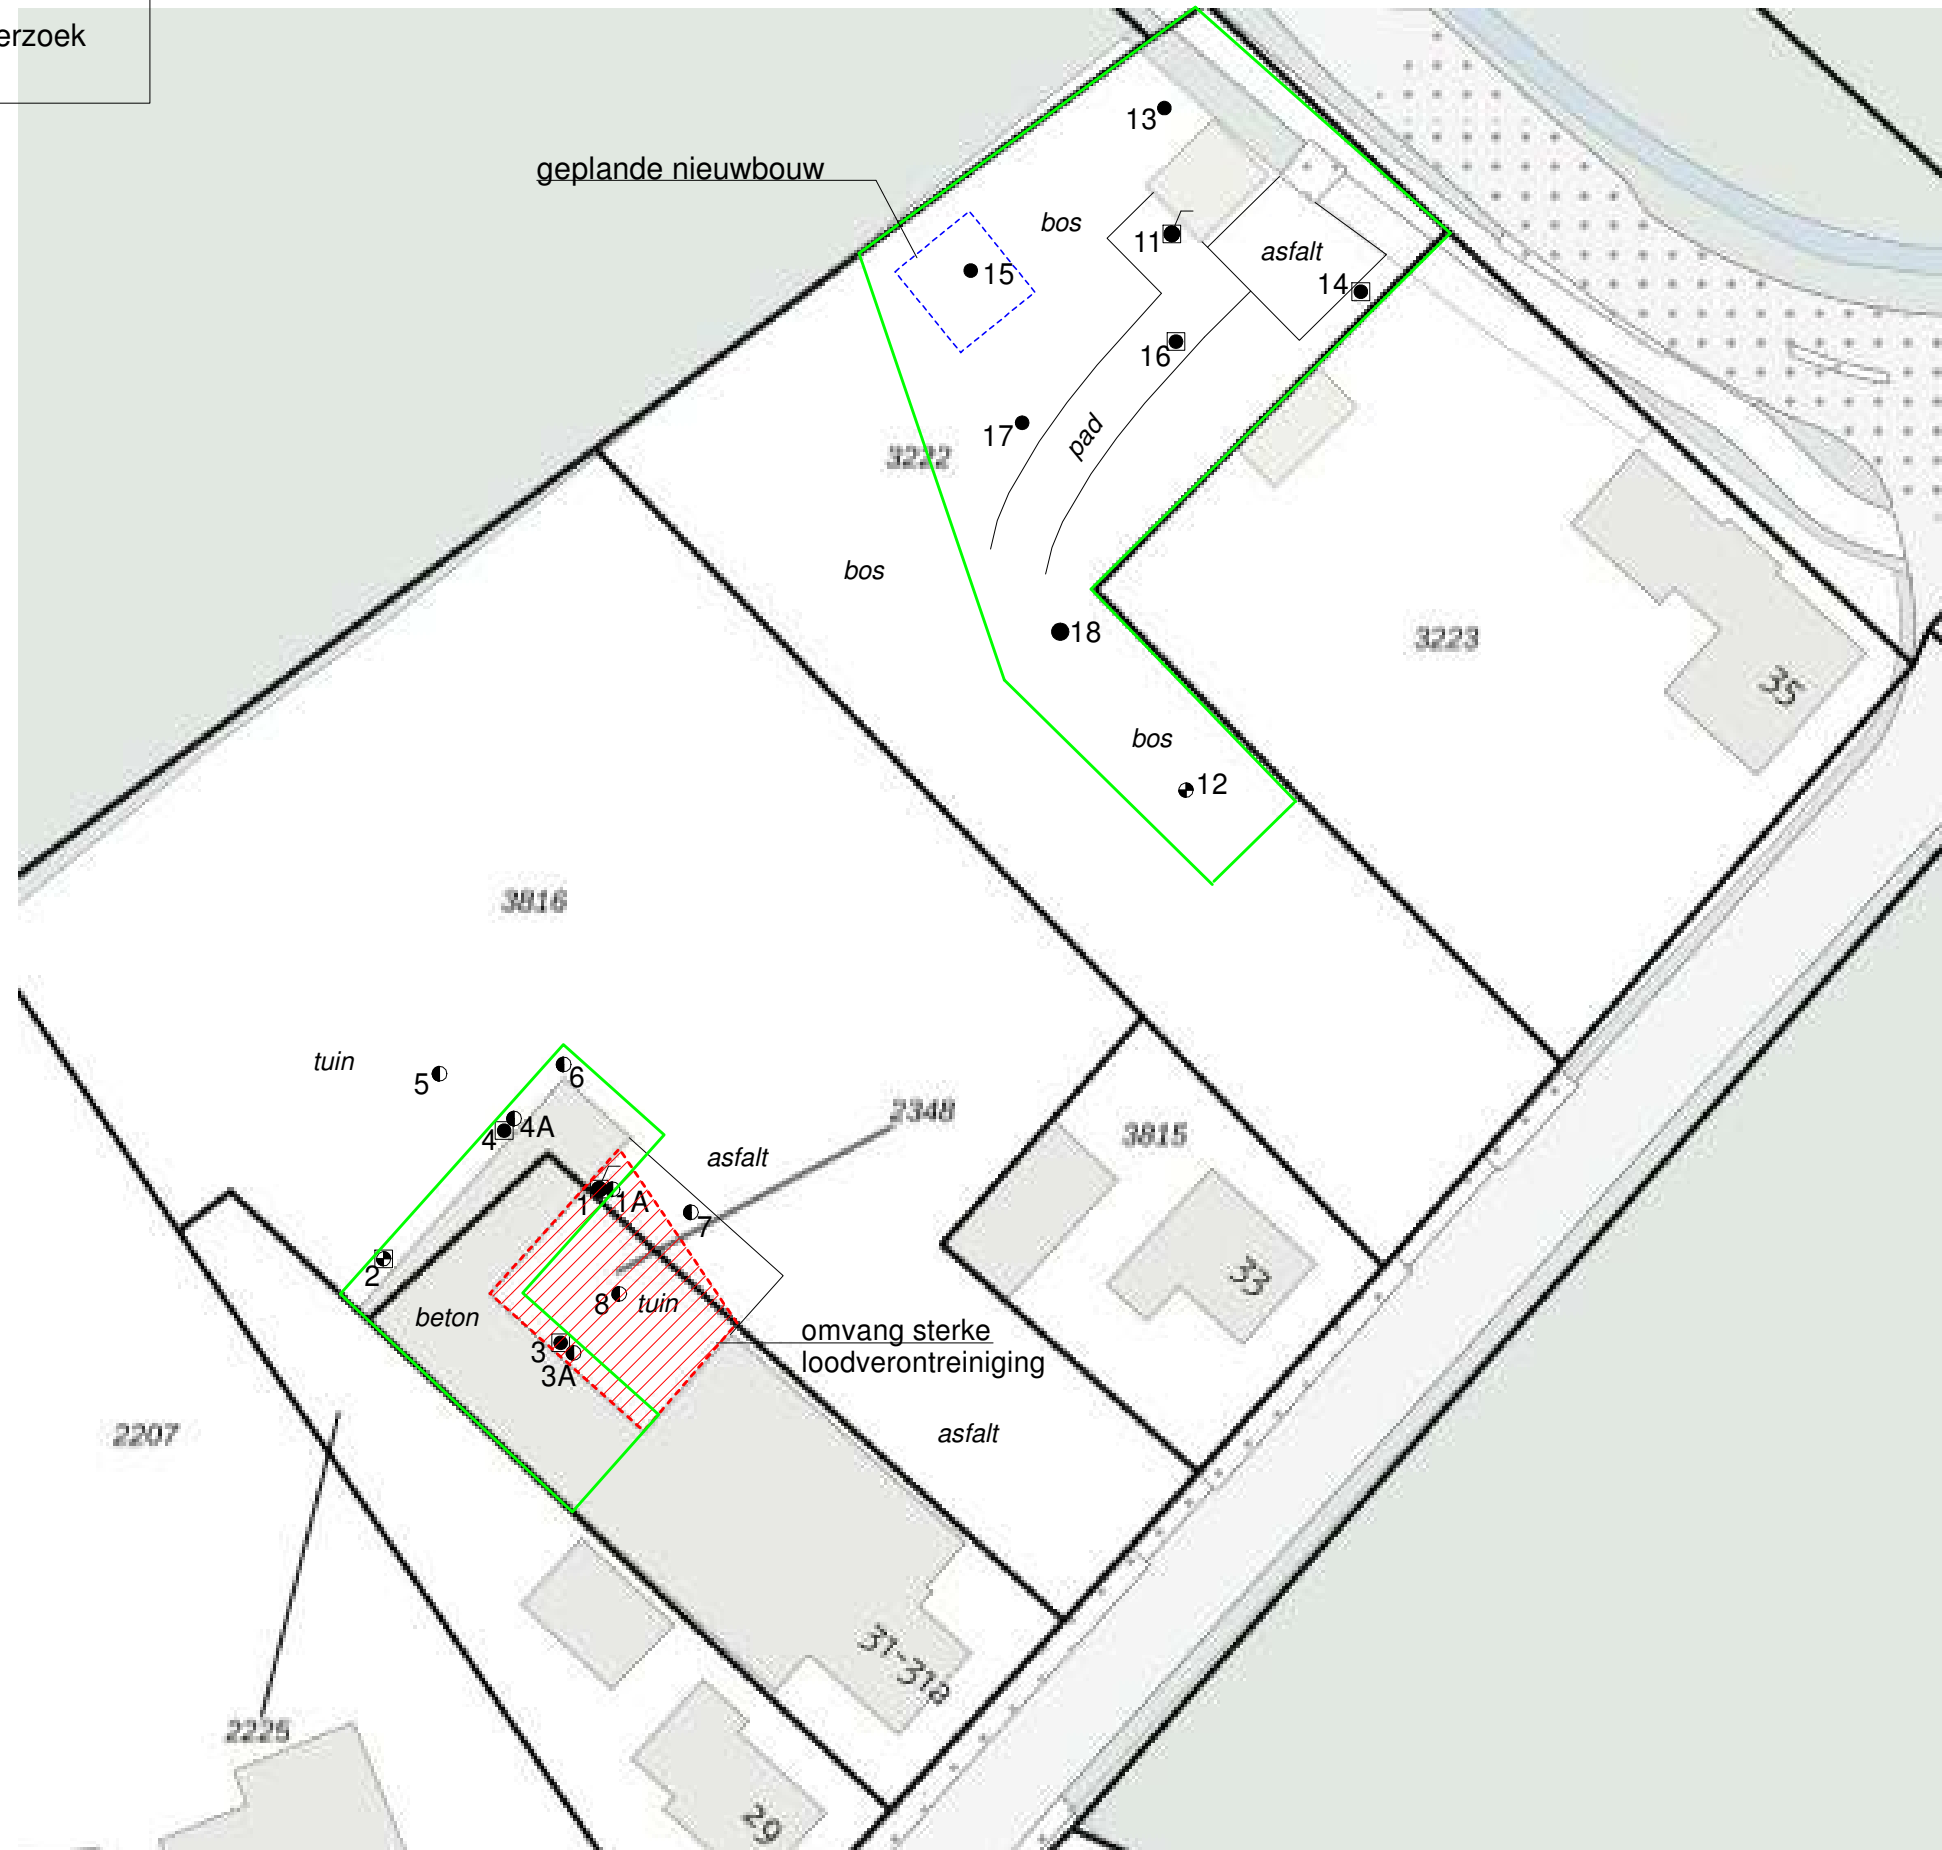
Verkennend en nader (asbest)bodemonderzoek

De situering van de monsterpunten is weergegeven op de situatieschets van bijlage I. Tijdens de boorwerkzaamheden is de bodemopbouw beschreven en is de grond zintuiglijk beoordeeld op eventuele aanwezigheid van verontreinigingen. De boorbeschrijvingen staan in bijlage II. De bodem bestaat globaal uit matig fijn, zwak siltig, zwak grindig, zwak humeus zand. Ter plekke van boring 3A en 4A bevindt zich op circa 0.6 tot 1.0 m-mv (einde boordiepte) een sterk zandige kleilaag. Er zijn bodemvreemde materialen waargenomen. Deze zijn weergegeven in tabel 9. Door de veldwerkers zijn visueel geen asbestverdachte materialen in de bodem of op het maaiveld waargenomen.

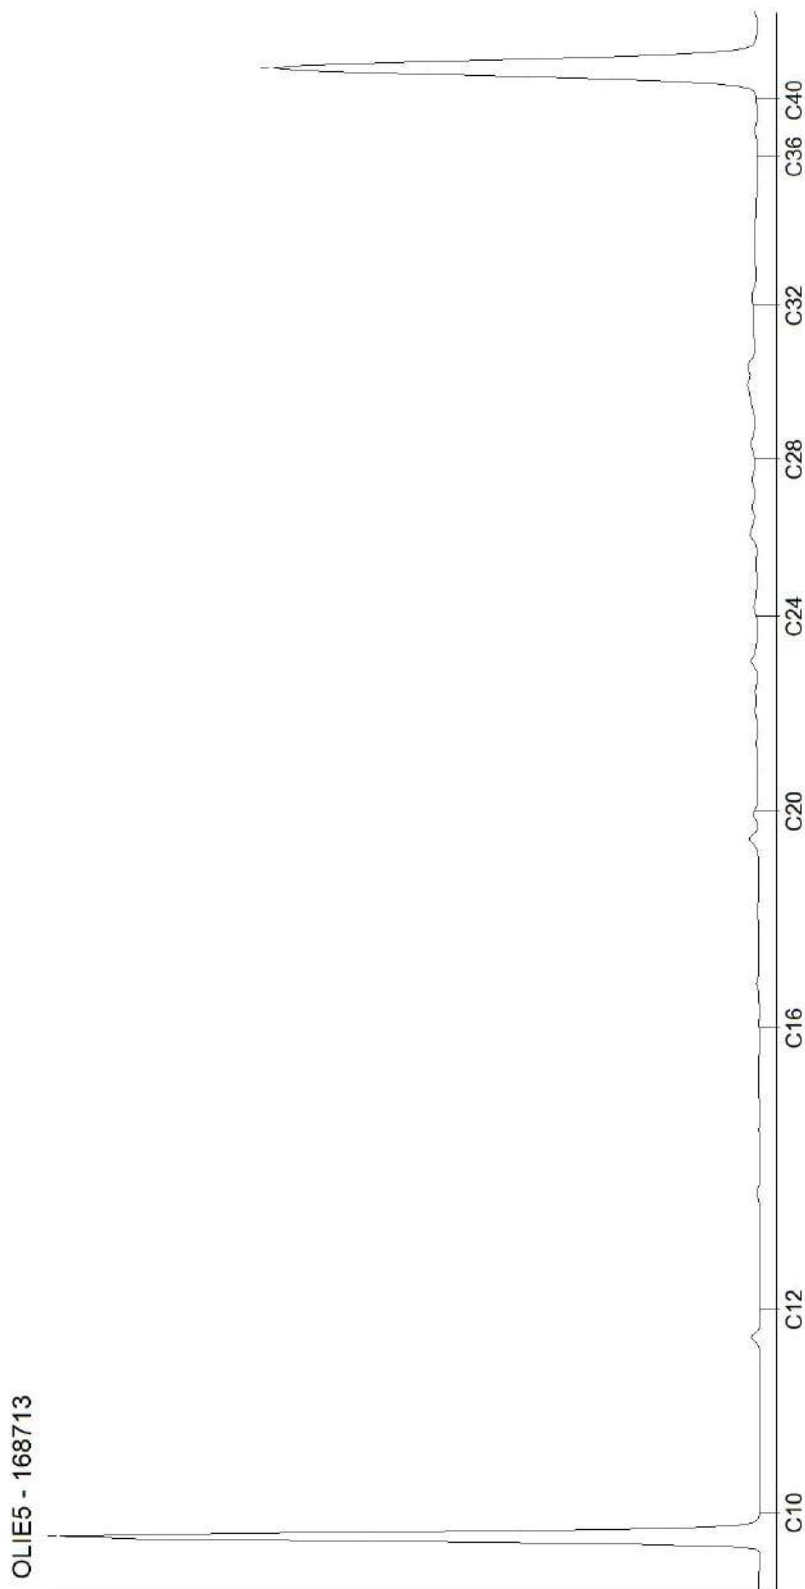
CHROMATOGRAM for Order No. 1273720, Analysis No. 168713, created at 16.05.2023 09:02:53

Het mengmonster van de bovengrond BG I is sterk verontreinigd met lood. Mengmonster BG I is samengesteld uit de boringen 1, 3 en 4, welke zich ter plekke van de voormalige schietbaan bevinden. Aangezien de interventiewaarde wordt overschreden, is het uitvoeren van een nader onderzoek noodzakelijk. De deelmonsters uit mengmonster BG I worden separaat op lood geanalyseerd. De resultaten hiervan worden in paragraaf 4.6 weergegeven.

Monster beschrijving: BG I, 1: 0-50, 3: 0-50, 4: 0-50

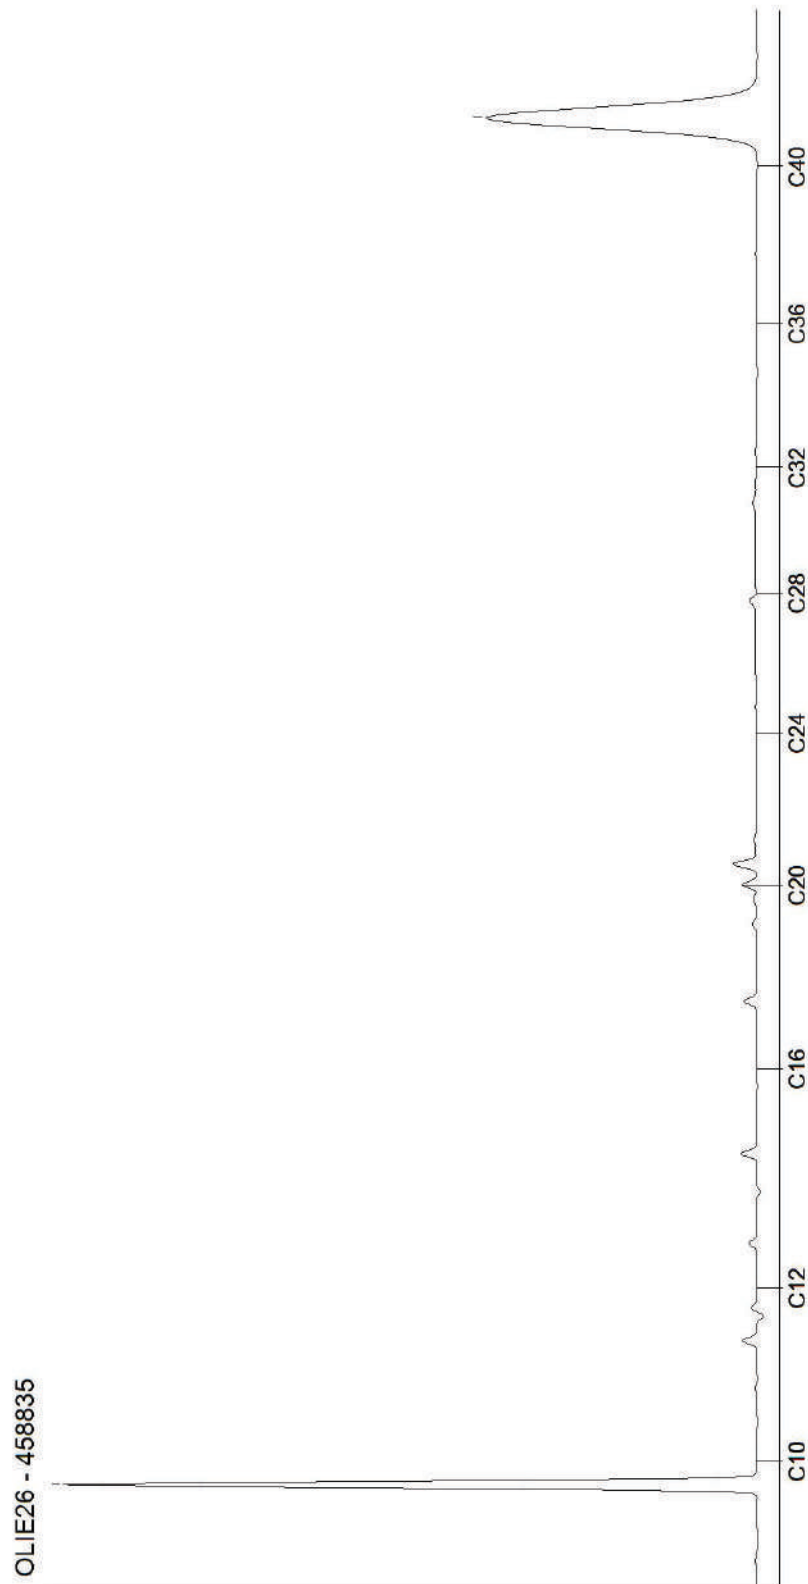
CHROMATOGRAM for Order No. 1330315, Analysis No. 458835, created at 19.10.2023 07:45:10

De matig verhoogde gehalten aan lood en kwik ten tijde van de eerste analyse worden bij de herbemonstering niet bevestigd, er is sprake van een meetfout. Omdat de peilbuis een langere rusttijd heeft gehad, worden de resultaten van de herbemonstering als maatgevend beschouwd. Gesteld kan worden dat het grondwater ter plaatse van de onderzoekslocatie (zeer) licht verontreinigd is met barium en zink. In de boven- en ondergrond zijn roest- en oerhoudende lagen waargenomen, wat duidt op de natuurlijke aanwezigheid van metalen in de bodem.

Monster beschrijving: Peilbuis A1, A1-1: 240-340
