**Zwolle, 20 december 2017**  
**Kenmerk: 148.17/ MVD**  
**Betreft: Advies erf Bevrijdingsweg 2**

**Projectnummer: 17352**  
**Inlichtingen bij: mevrouw drs. M. van Damme**

Foto's veldwerk 6 december 2017

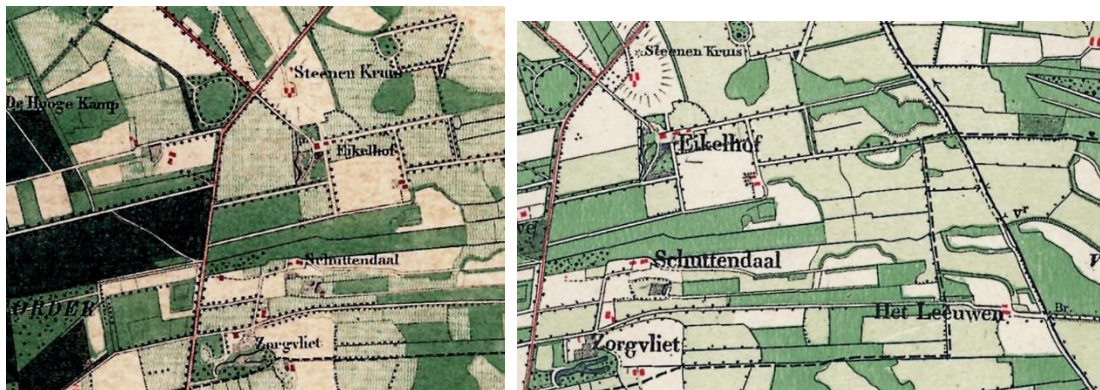
Links uitsnede topografische kaart circa 1865 en rechts uit omstreeks 1895 (Topotijdreis).

Het erf ligt op een hoogte in het relatief kleinschalige landschap van het agrarische gehucht De Eikelhof. Kenmerkend zijn de rechte structuren van de lanen, beplant met eiken. Op oude kaarten is te zien dat het erf lange tijd aan de noordzijde door een laan werd ontsloten. In de huidige situatie geeft de Bevrijdingsweg vanaf de westzijde een toegang.
