**Toelichting erf- en landschapsplan
G.J. Kappertweg 2 Wesepe
Rood voor Rood regeling (KGO)**

Schalkhaar
4 maart 2020

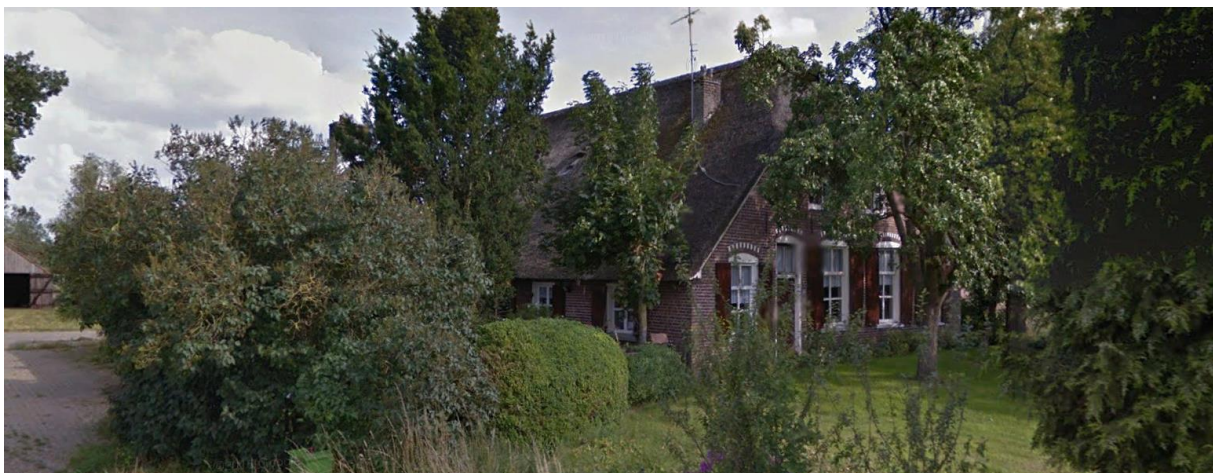
Figuur 3, foto van de boerderij

De boerderij, gebouwd in 1924, is karakteristiek en aangeduid als een gemeentelijk monument. Deze boerderij, met het aangebouwde bijgebouw, een voormalige varkensschuur, blijft behouden en is de basis voor het nieuwe erfinrichtingsplan. De boerderij en de naast gelegen schuur hebben op korte termijn groot onderhoud nodig. Herstel en behoud van de boerderij is een belangrijke Kwaliteit Impuls (KGO) van de transformatie. Voor herstel en behoud is door Stichting Monumentwacht Overijssel een plan gemaakt. Dit plan is als bijlage bijgevoegd.

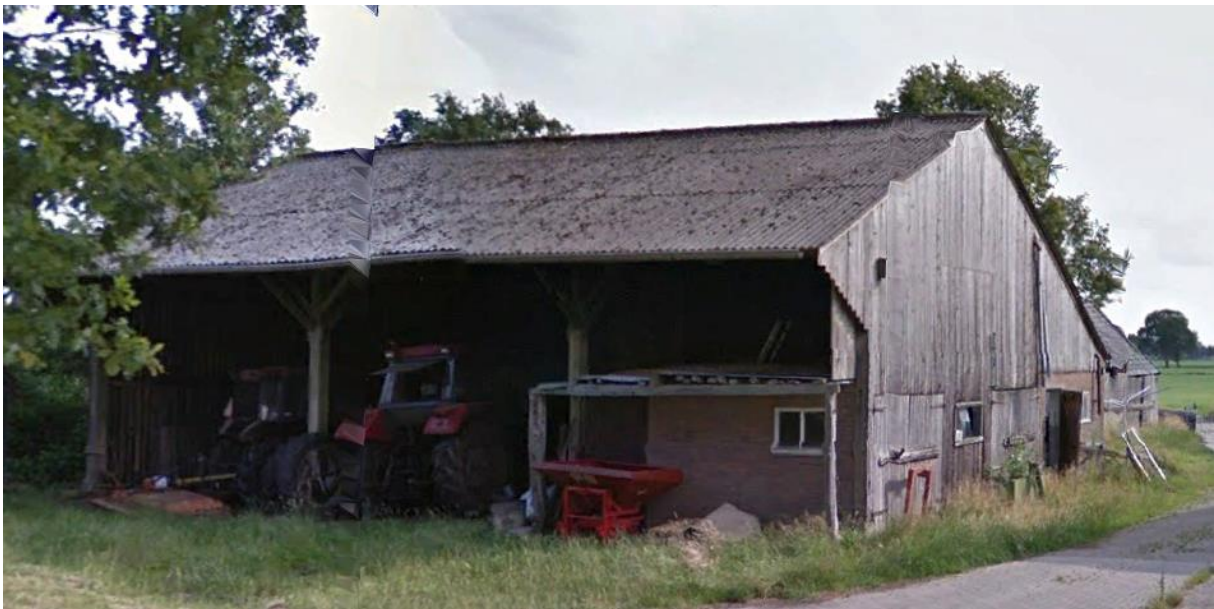
Figuur 4, te slopen kapschuur

Bij de boerderij staat een kapschuur van de jaren zeventig. Deze is in zeer slecht staat en heeft asbesthoudende dakbedekking. De schuur kan niet worden hersteld. Het plan voorziet in het nieuwbouwen van kapschuur waarbij de verschijningsvorm gelijk is aan het bestaande. De kapschuur wordt 90 graden gedraaid om de beleving van het bestaande achtererf te versterken.

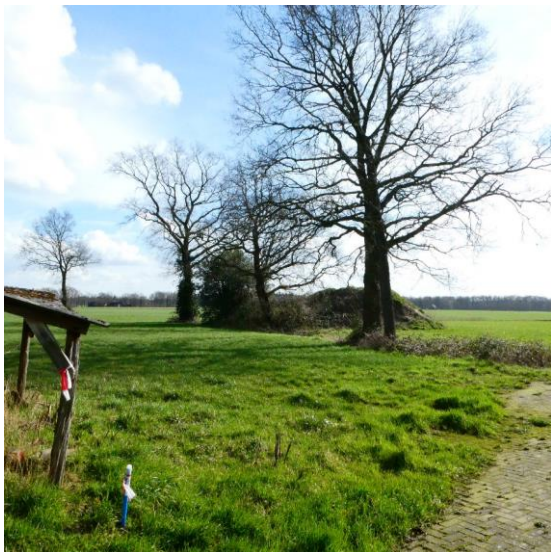
Figuur 5, oude eiken van de houtwal aan de zuidzijde

Achter de boerderij staan nog een aantal eiken van een oude houtwal. Deze blijven behouden en de houtwal wordt hersteld door nieuwe aanplant van inheems bosplantsoen toe te voegen. Op het achtererf staat een beschermwaardige eik ook deze blijft behouden en is zorgvuldig ingepast in de nieuwe situatie.

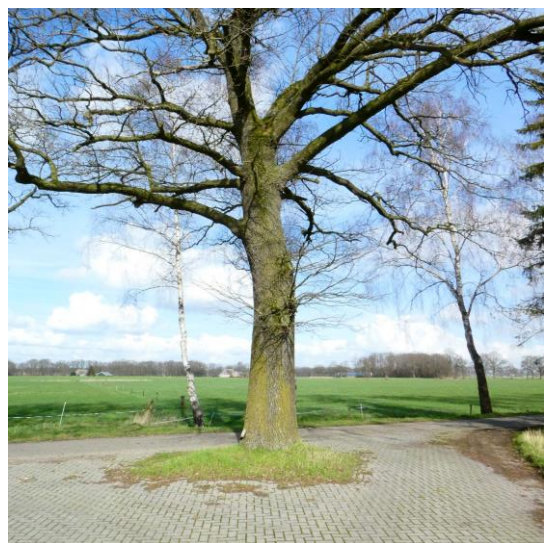
Figuur 6, solitaire beschermwaardige eik op het erf

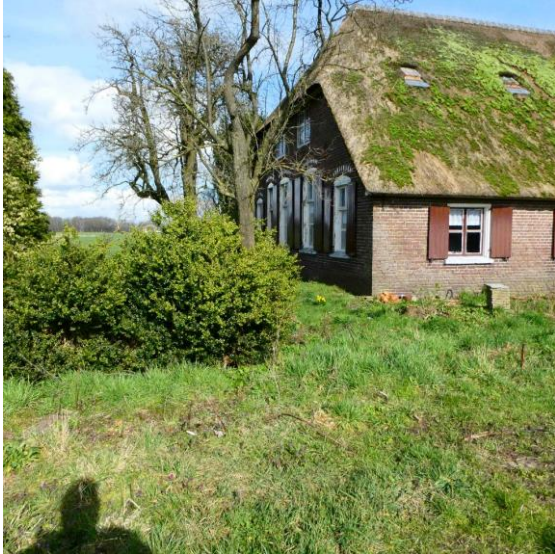
Figuur 7, fruitbomen in de voortuin

In de tuin van de boerderij staan een aantal hoogstam fruitbomen ook deze blijven behouden. Ook een hoogstam perenboom op het achtererf blijft behouden.

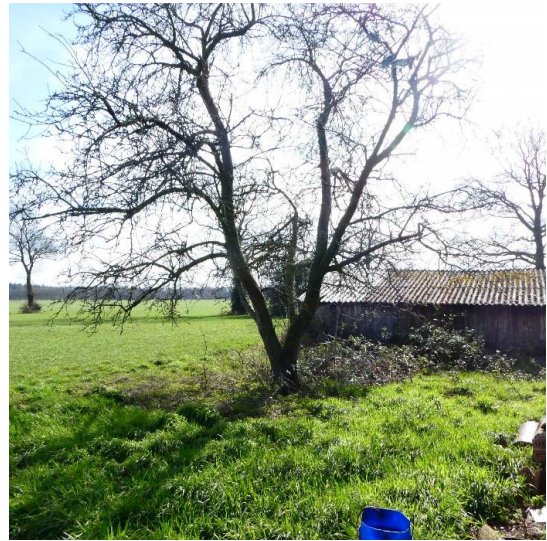
Figuur 8, perenboom op het achtererf

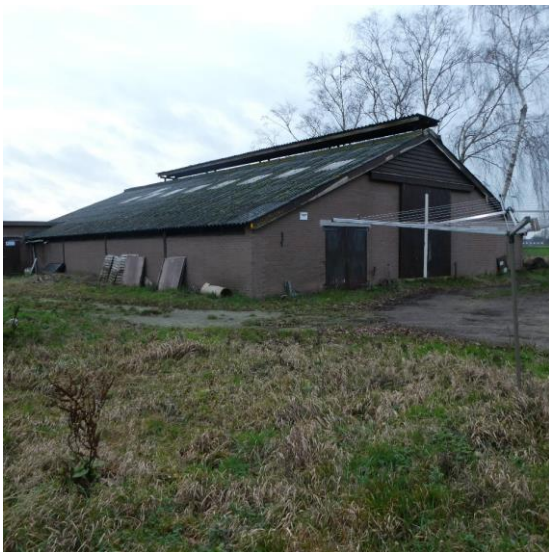
Figuur 10, ligboxenstal met berkenbomen

Direct langs de gevel van de te slopen ligboxenstal staan een aantal berkenbomen. Deze kunnen in verband met de sloop van de stal en de mestkelder niet behouden blijven. Ook staan op het erf een aantal doorgegroeide kerstbomen. Deze worden verwijderd.

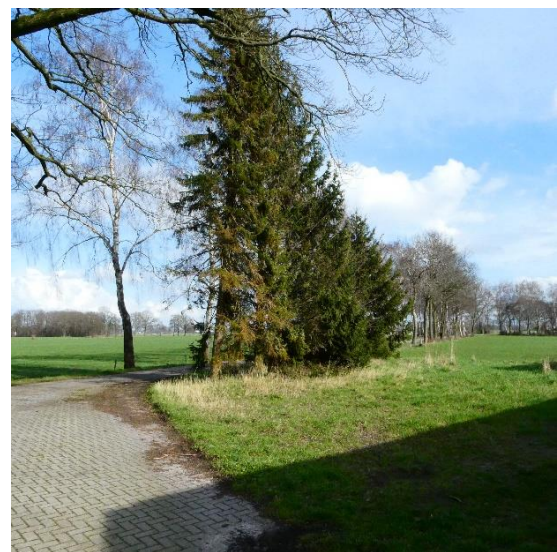
Figuur 9, te verwijderen kerstsparen

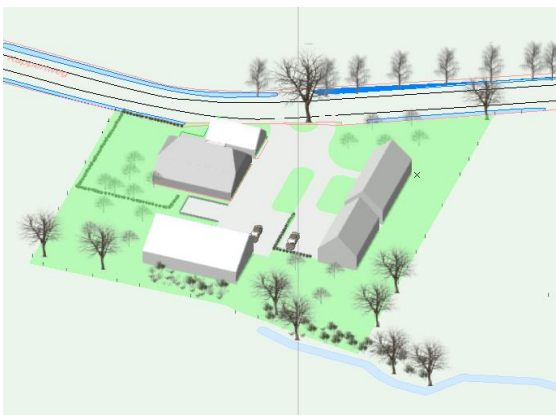
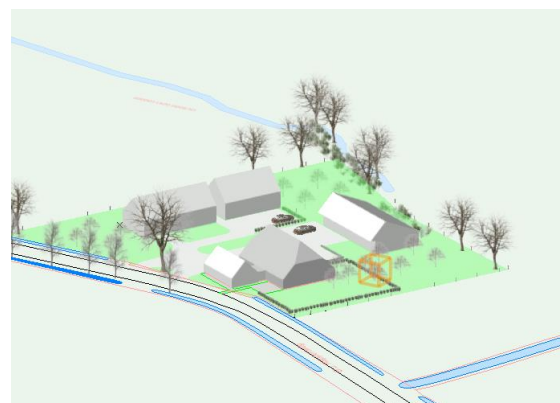
Figuur 7, 3D verbeelding nieuw erf

Aan de oostzijde wordt de compensatie woning toegevoegd. Wenselijk is dat de verschijningsvorm van deze woning met bijgebouw een schuurvorm is met ingetogen architectuur en materiaalgebruik. De nieuwe woning wordt licht gekoppeld aan het erf. Deze wordt ontsloten middels de bestaande in-/uitrit. Langs de kavelgrenzen van de nieuwe woning worden een aantal eiken bomen toegevoegd die de begrenzing duiden van het nieuwe erf. Het is wenselijk dat er geen tuin wordt aangelegd. Ingetogenheid met veel landschappelijke beleving is het uitgangspunt.
